**OŚRODEK DOKUMENTACJI
ZABYTEKÓW W WARSZAWIE**
KARTA EWIDENCYJNA ZABYTEKÓW
ARCHITEKTURY I BUDOWNICTWA

WILLA

ULANOWICE
LUBAWKA PODLESIE

Lubawka Podlesie nr 25

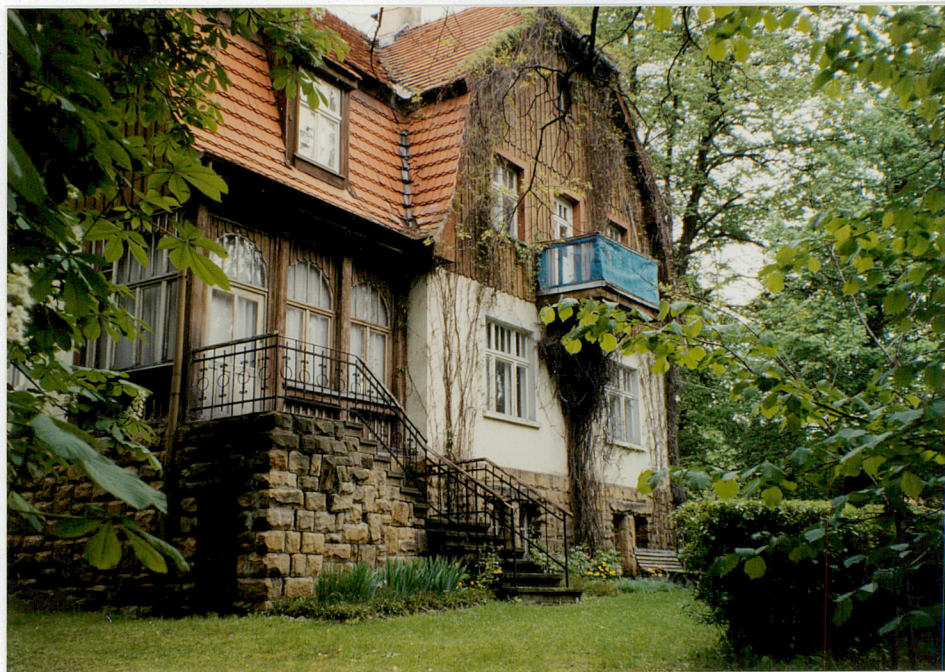
1.

Południowa: (ogrodowa) dwukondygnacyjowa na wysokim podpiwniczeniu z poddaszem, asymetryczna. Prawa część elewacji (wschodnia) o układzie szczytowym. W pierwszej kondygnacji dwa duże okna, w drugiej również dwa okna oraz umieszczony pomiędzy nimi drewniany balkon, na który prowadzi prostokątne wejście. W szczycie niewielkie prostokątne okienko. Lewą część elewacji w układzie kalenicowym zajmuje przeszklona weranda - dwa okna zajmujące niemal całą wysokość ściany oraz drzwi zamknięte są łukiem pełnym; poniżej okien płyciny, otwory oddzielone są słupkami. W połaci dachu umieszczono symetrycznie prostokątne okno.

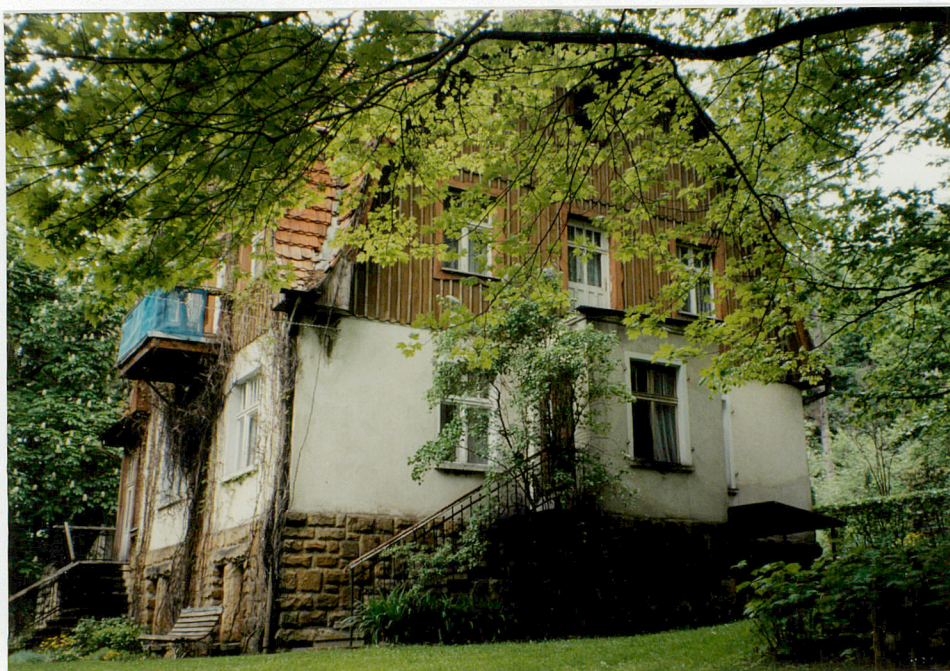
4.

Wschodnia: układ jak w elewacji zachodniej z wyjątkiem rozmieszczenia otworów okiennych. Przy tej elewacji znajduje się również ganek, do którego wejście prowadzi po schodach. Za gankiem zejście do piwnicy. W pierwszej kondygnacji trzy okna (jedno w ganku), powyżej dwa okna, pomiędzy którymi drzwi prowadzące na balkon umieszczony na ganku.

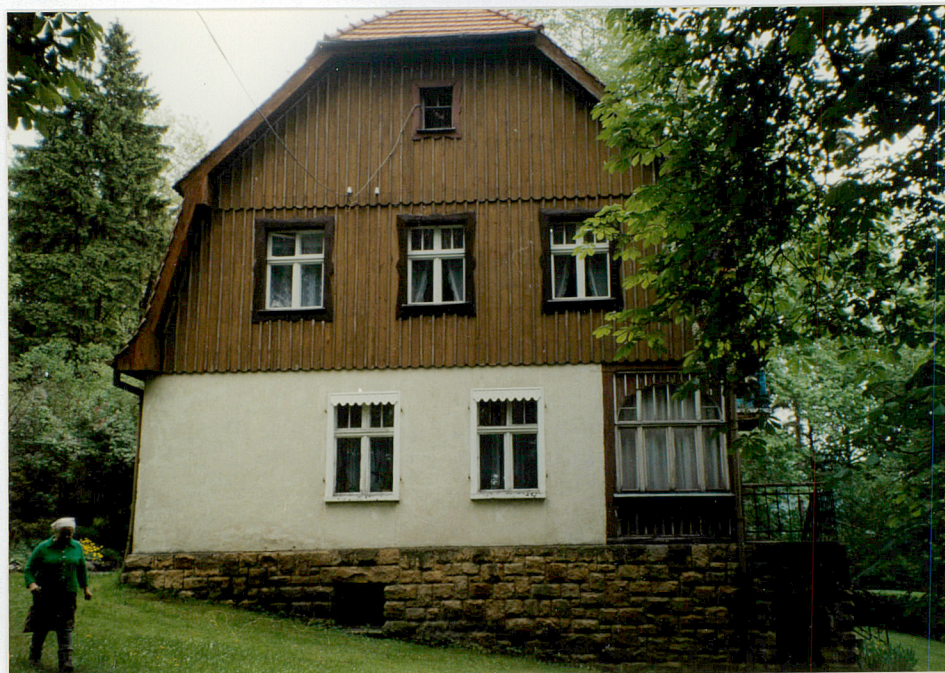
2.

Zachodnia: dwukondygnacyjowa na wysokim cokole, szczytowa, symetryczna. W części parterowej dwa duże okna zgrupowane w części środkowej, z prawej strony duże okno werandy zamknięte łukiem pełnym. W drugiej kondygnacji trzy rozmieszczone symetrycznie okna, ujęte w ozdobne, wykonane w drewnie opaski. W poddaszu niewielkie prostokątne okienko. Północna: jednokondygnacyjna, asymetryczna, o układzie kalenicowym. Z prawej strony prostokątne okno, przy osi główny otwór wejściowy, drugi po stronie lewej (do pomieszczenia gospodarczego), pomiędzy nimi niewielkie prostokątne okienka. W połaci dachowej nad wejściem głównym potrójne prostokątne okno.

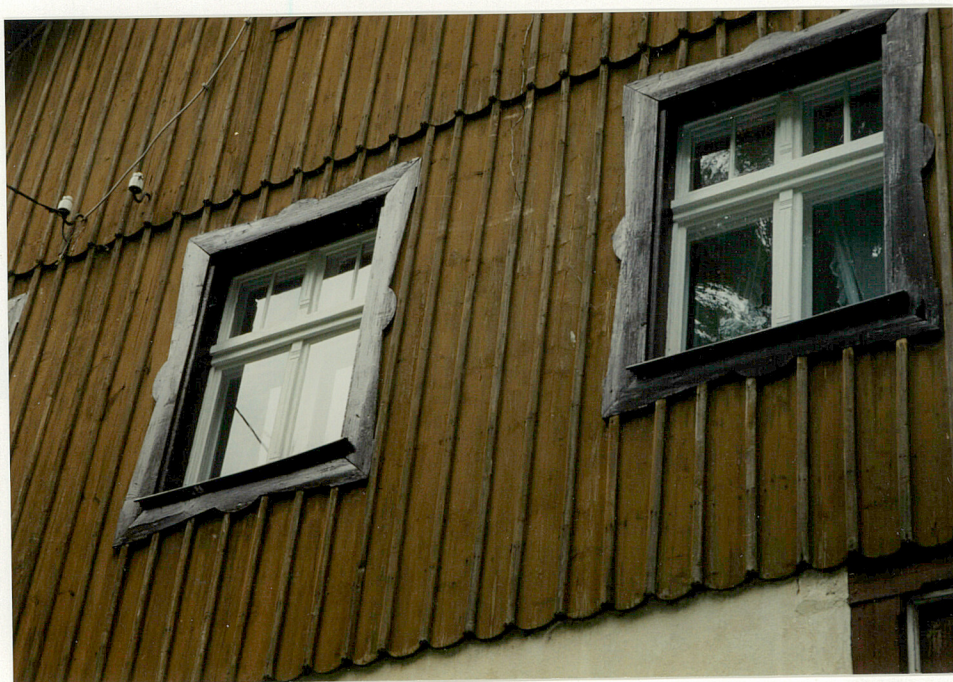
5.

Otwory: okienne - prostokątne, ujęte w proste opaski, z parapetami. Okna piwniczne przedzielone są kamiennymi słupkami, okratowane. Światło otworów okiennych pierwszej kondygnacji podzielone jest dwoma słupkami i ślimieniem. Umieszczone są tutaj okna skrzynkowe. Nad oknami w elewacji zachodniej umieszczone są ozdobne metalowe nadokienniki. Okna górnej kondygnacji krosnowe, w układzie krzyżowym. W poddaszu niewielkie okienka krosnowe również o podziale krzyżowym; **drzwiowe** - do wnętrza prowadzą trzy wejścia: dwa od strony południowej, jeden od północnej o prostych węgarach i nadprożu, w których osadzono drzwi drewniane, jednoskrzydłowe w konstrukcji ramowo-płycinowej. Wewnątrz również drzwi drewniane jednoskrzydłowe, ramowo-płycinowe. Ozdobne drewniane obramienia otworów zamknięte są u góry trójkątnym szczytem.

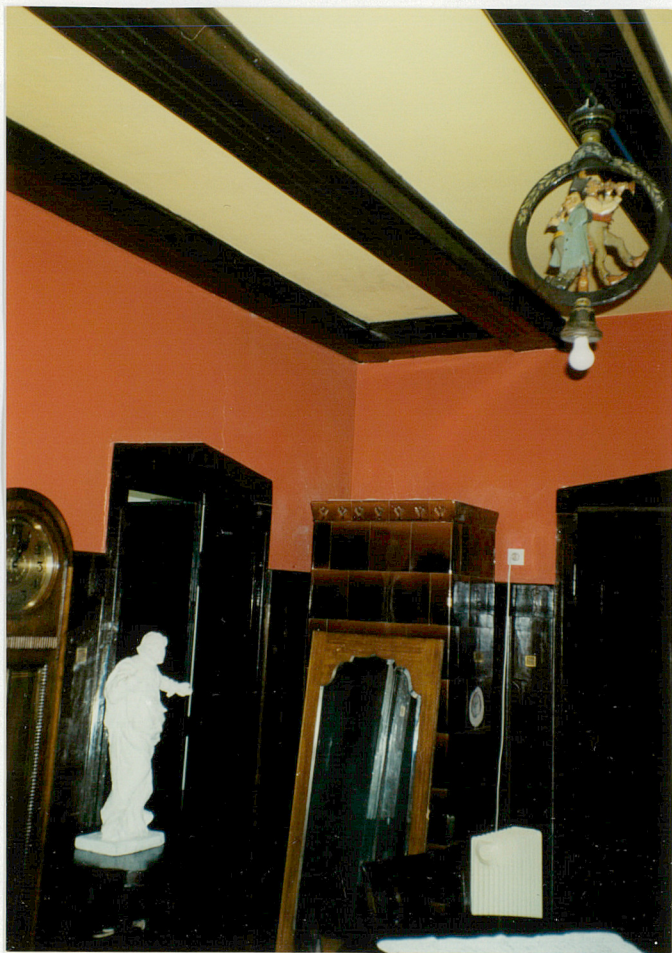
9.

WNĘTRZE: dwukondygnacyjne, piętra połączone klatką schodową. Na pierwszym piętrze sześć pomieszczeń mieszkalnych i trzy pomieszczenia gospodarcze. W pomieszczeniu środkowym zachowany strop belkowy, każda belka ozdobiona jest trzema kanelami. Pomieszczenia są niewielkie, kameralne, w większości ze sobą skomunikowane. Na drugim piętrze trzy pomieszczenia mieszkalne i dwa gospodarcze.

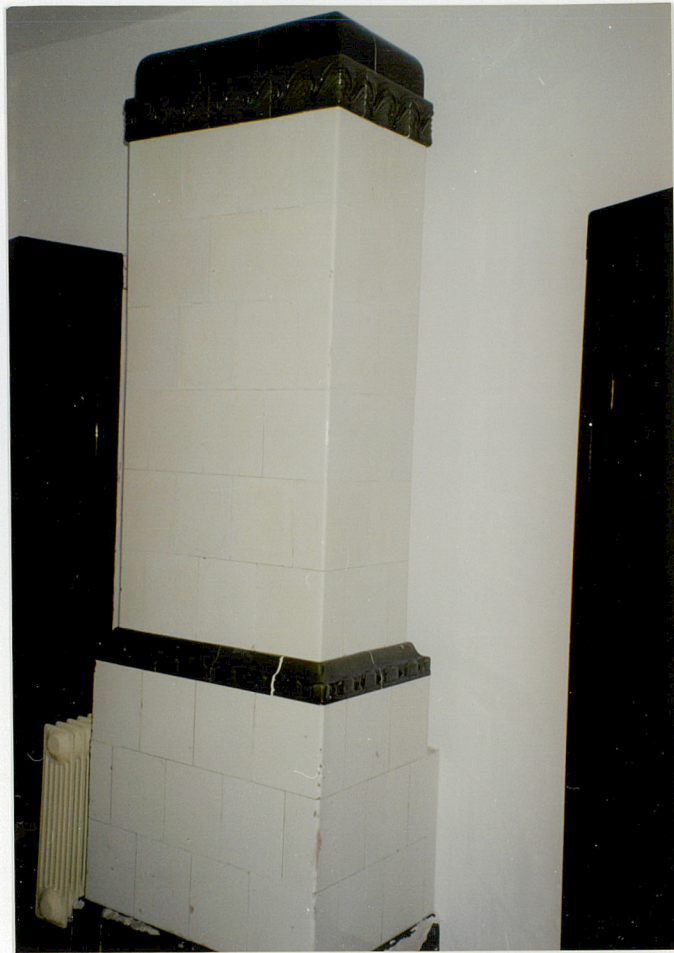
10.

WYPOSAŻENIE: z pierwotnego wystroju i wyposażenia zachowały się trzy kaflowe piece (dwa na parterze, jeden na piętrze) i boazerie środkowego pomieszczenia pierwszej kondygnacji.

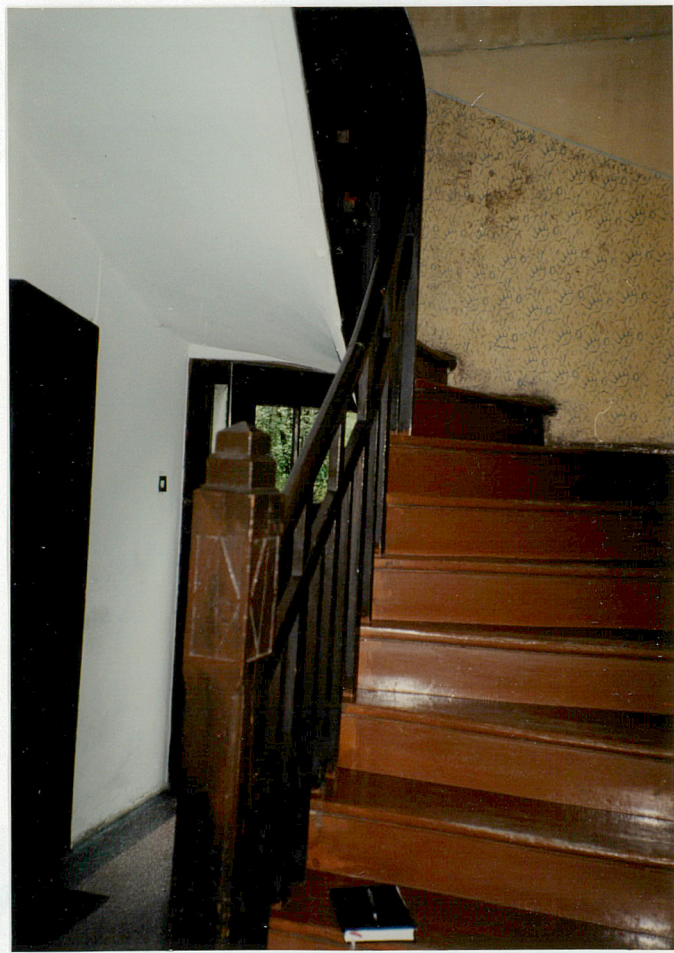
8.

Schody: prowadzące do piwnicy kamienne jednobiegowe; kondygnacje połączone są schodami drewnianymi, zabiegowymi z prostą drewnianą balustradą. Na strych prowadzą schody drewniane jednobiegowe. Na zewnątrz znajdują się schody kamienne z metalowymi balustradami - przy elewacji wschodniej jednobiegowe, przy południowej łamane dwubiegowe.
