DOM MIESZKALNY

pocz.XX w.

LWÓWEK ŚLĄSKI

4. Adres ul. Malinowskiego 13

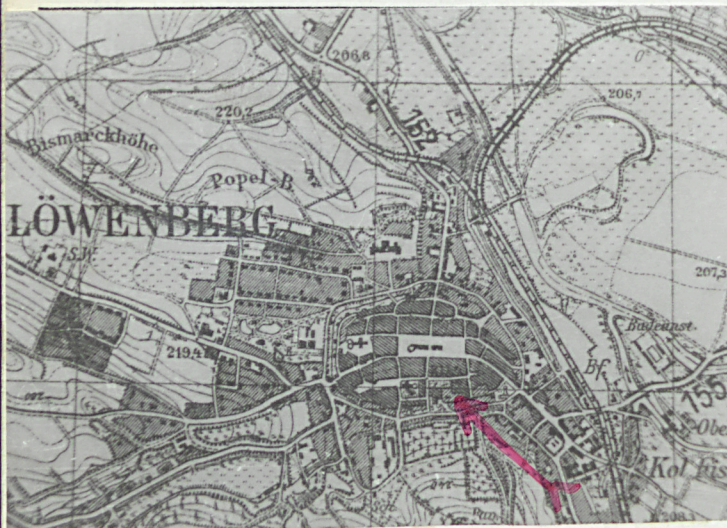
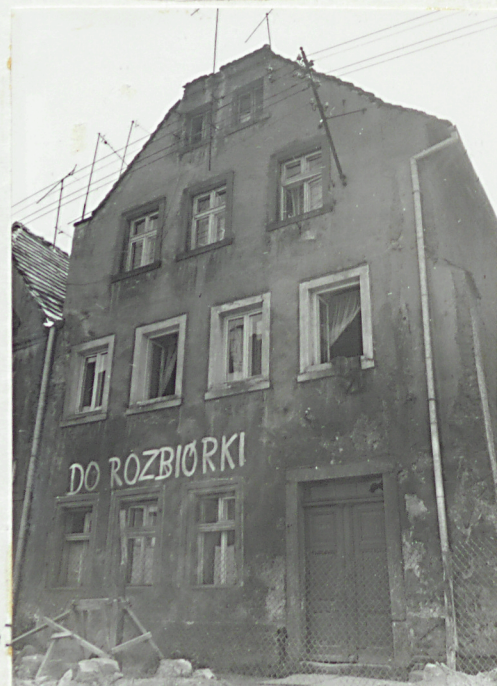
autor zdjęć Karol Guttmejer
data wykonania 2.IX.1980 r.
miejsce przechowywania negatywów

Usytuowany szczytowo przy ul. Malinowskiego po pół jej stronie, jako ostatni dom w tej pierzei. Od pół przylega plac przykościelny i kościół Franciszkanów wraz z klasztorem, od pół podwórze działki z komórkami i dalej ogrodem.

Murowany z kamienia piaskowca, od pół częściowo z cegły, na kamiennym fundamencie tynkowany. W piwnicy, w kuchni, na parterze sklepienie kolebkowe, pozostałe stropy belkowe z podsufitką. Więźba dachowa krokwiowo-stolcowa o jednym rzędzie stolców środkowych, kryta dachówką karpiówką w "koronkę". W piwnicach, sieni, łazienkach posadzka cementowa, pozostałe podłogi deskowe malowane, częściowo wykładane linoleum. Schody do piwnicy cementowe, na piętrze drewniane jednobiegowe, w I-ej i II-ej kondygnacji zabiegowe.

Drzwi wejściowe od pół dwuskrzydłowe, ramowo-płycinowe z wąskim prostokątnym nadświetłem, drzwi wejściowe od pół i do piwnicy deskowe z zastrzałami, pozostałe drzwi jednoskrzydłowe, ramowo-płycinowe osadzone w drewnianych ościeżach.

Okna skrzynkowe na parterze i II-im piętrze asymetryczne, dwudzielne, dwupoziomowe, na I-szym piętrze nowe dwudzielne, w partii poddasza krosnowe, dwudzielne, dwupoziomowe zamykane na zakrętki dwuskrzydłowe /obartle/. Założony na planie prostokąta trzytraktowy, z sienią przelotową boczną usytuowaną przy zach ścianie budynku. Wzdłuż ściany wsch sieni szeregowo przylegają pomieszczenia mieszkalne. Schody na górę umieszczone przy zach ścianie sieni.

Dwukondygnacyjny, na piętrach podobny rozkład pomieszczeń mieszkalnych. Pokryty dachem dwuspadowym z małym naczółkiem w elewacji frontowej. W elewacji frontowej okna na parterze ujęte w kamienną profilową opaskę ukształtowaną z wałka i wklęsli. Pozostałe okna w prostych opaskach. Czteroościowy w dolnej kondygnacji umieszczone trzy okna, w środkowej 4 i wyżej po 3 okna.

| 20. Najpilniejsze postulaty konserwatorskie Cały budynek do generalnego remontu. W pierwszej kolejności odwilgocenie murów i odcięcie dalszej migracji wody na wyższe partie muru. Osuszenie murów i usunięcie wykwitów. Wymiana uszkodzonych belek stropowych, krokwi i stolców, jak również pokrycia dachowego. Później stopniowo prowadzenie dalszych prac remontowych i konserwatorskich. | | | |

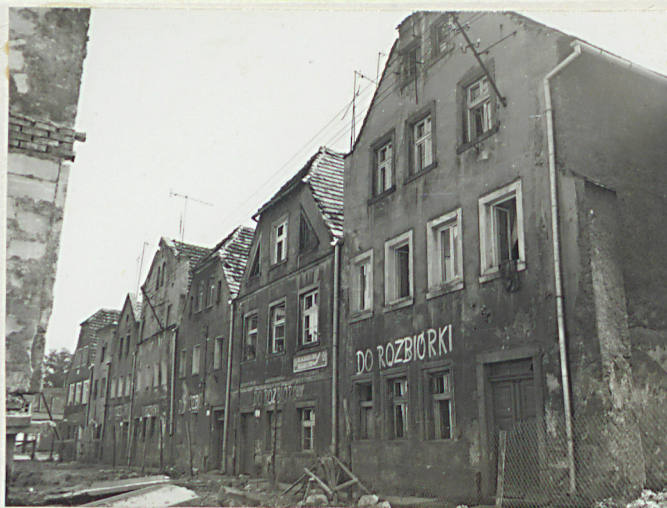
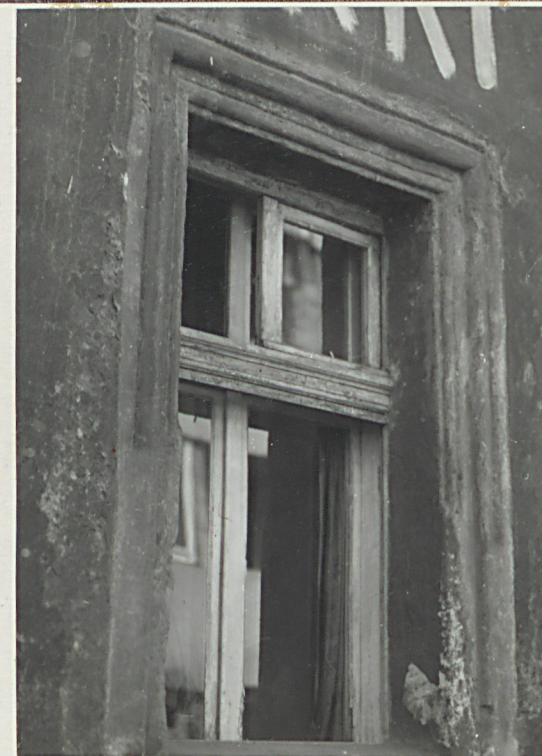
zdjęcia dodatkowe

Dom, ul. Malinowskiego 13
