DWÓR

Lipiny

1. Miejscowość	2. Obiekt (nazwa jak w karcie)	3. Zawartość wkładki (nazwa obiektu lub materiału uzupełniającego)
Lipiny	dwór	Opis c.d.

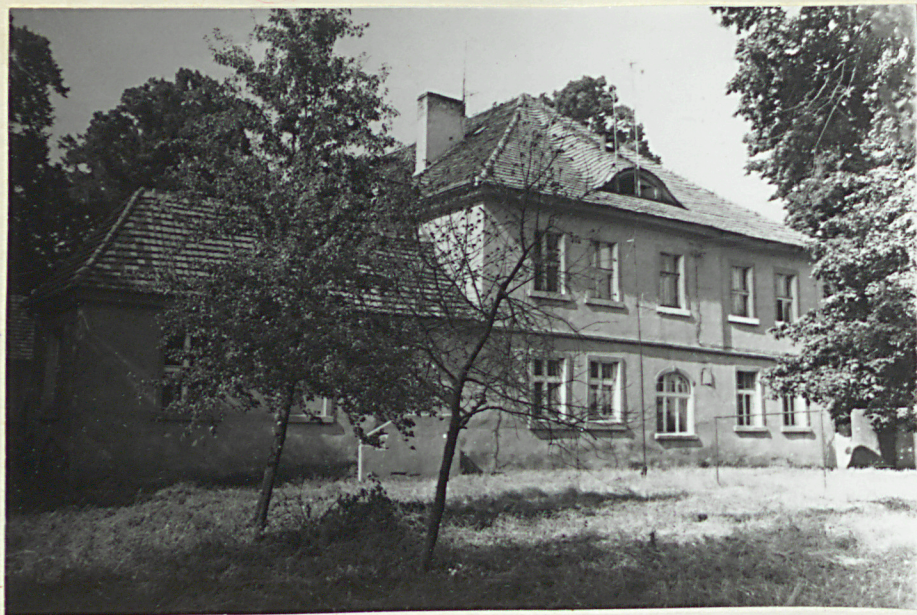
Elewacja poł.

Elewacja południowa:

- w korpusie głównym, 2-kondygnacyjnym, 5-osiowym elewacja podzielona gzymsem międzykondygnacyjnym, przechodzącym w przybudówce w gzymś wieńczący
- okna w obramieniach i gzyms jak w elewacji głównej, jedynie okno centralne I kondygnacji trójskrzydłowe, zamknięte łukiem z nadślepieniem o podziale szczeblinowym
- w połaci dachowej centralnie umieszczona powieka
- w przybudówce 2 osie okienne o dekoracji j.w., i jedna oś drzwiowa z ceglanym, otynkowanym gankiem, prowadzącym do wejścia

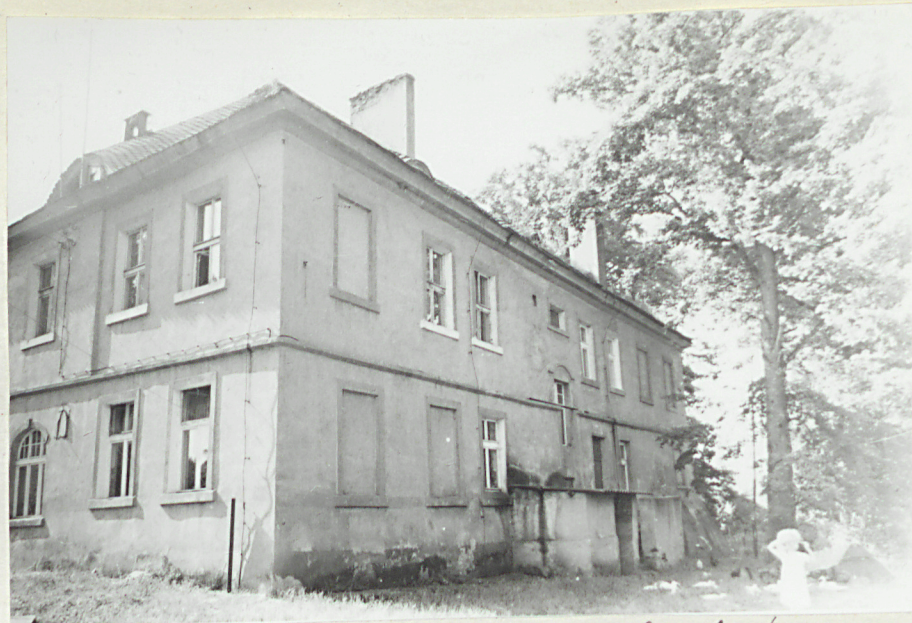
Elewacja wschodnia

Elewacja wschodnia:

- 2-kondygnacyjna, 8-osiowa z nieregularnie rozmieszczonymi osiami okiennymi
- podzielona prostym gzymsem międzykondygnacyjnym
- obramienia okien jak w elewacji głównej, jedynie okna w 5-osi licząc od północy posiadają inny kształt: centralna część między kondygnacjami zajmuje prostokątne okno o płaskim obramieniu w tynku. W górnej części po bokach woluty w tynku, zwieńczone półkolistym gzymsem z założeniami po bokach. Poniżej i powyżej dwa prostokątne okienka, dwuskrzydłowe, krosnowe, w połaci dachowej 4 powieki w 2 rzędach i I przewód kominowy. W części centralnej przybudówka spełniająca rolę wejścia do piwnicy.
- 7 okien tej elewacji w osiach skrajnych - zamurowane.

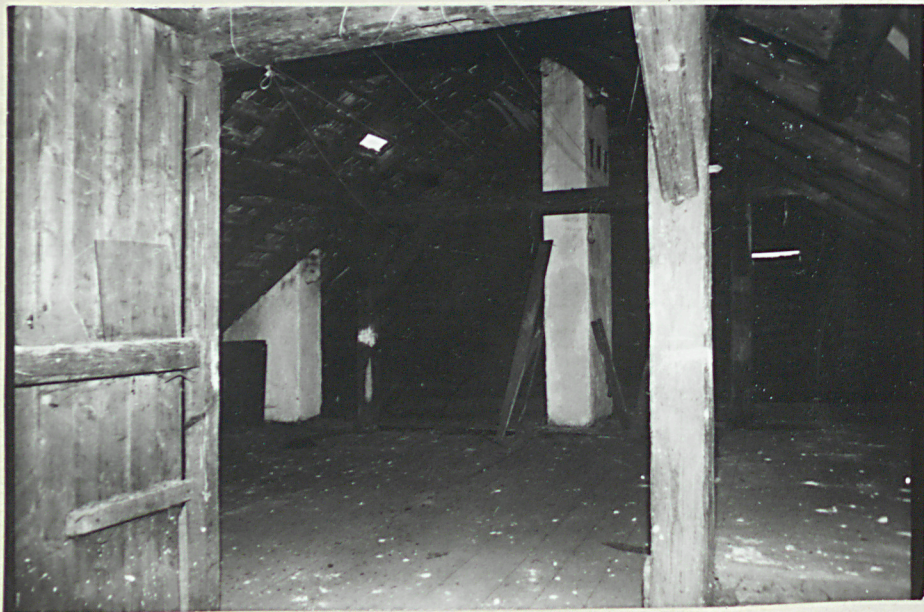
Wnętrze dachowa

- więźba dachowa płatwiowo-jętkowa, 2-poziomowa, dolna podzielona ściankami działowymi z wypełnieniem
- pokrycie dachów dachówką-karpiówką podwójnie w łuskę, powieki okienne i 4 przewody kominowe

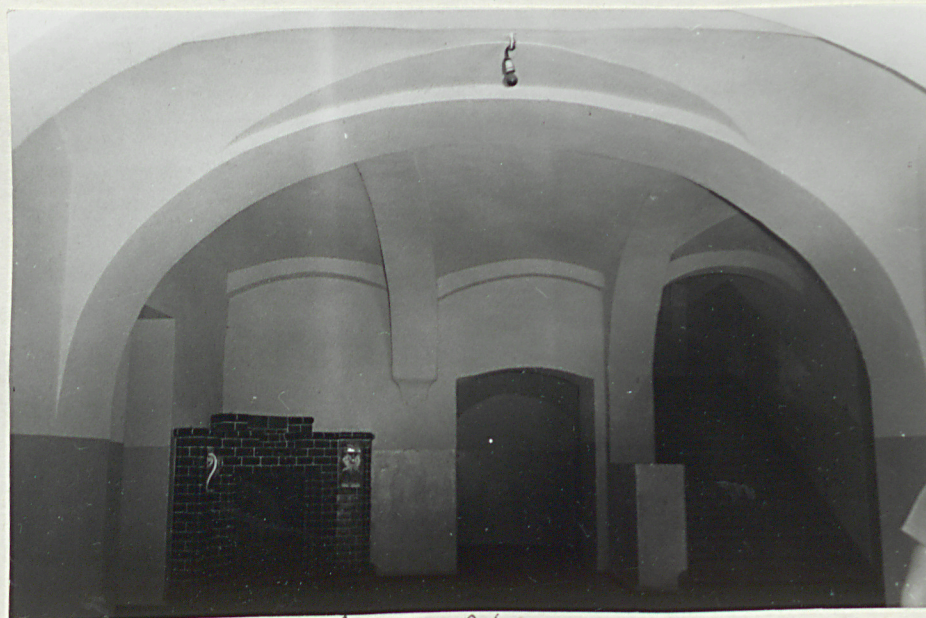
Wnętrze główna

Wnętrze: wtórny podział wnętrza. Sienć główna sklepiona kolebą z lunetami na gurtach. W pn.-wsch. narożu sienie kominek ceglany z dwoma ozdobnymi kaflami w formie kroksztynów, zdobionymi symetrycznie wywijającymi się na zewnątrz wiciami roślinnymi.

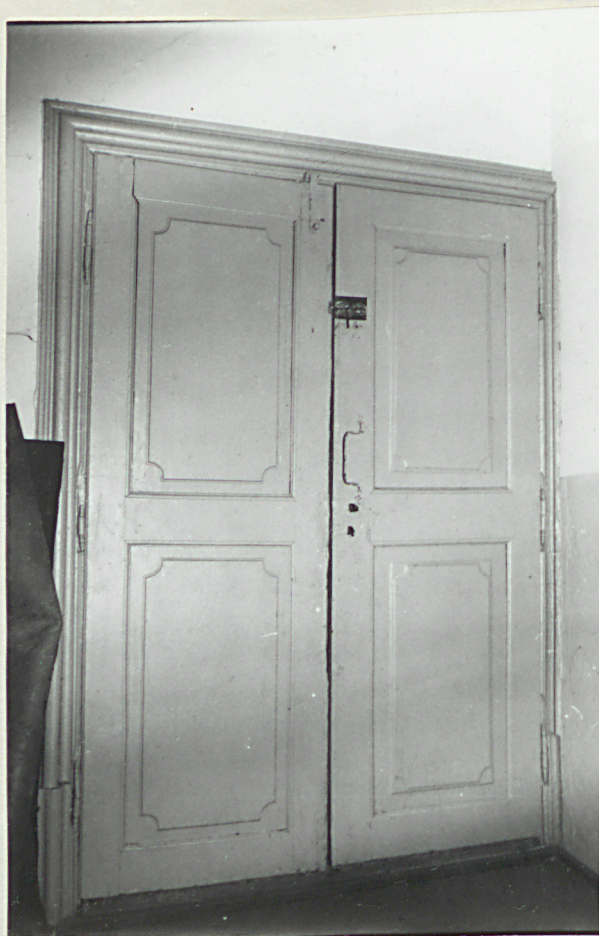
Drzwi prowadzące na stajnie

- drzwi wejściowe i prowadzące na strych: drewniane, płycinowe. Pozostałe wtórne

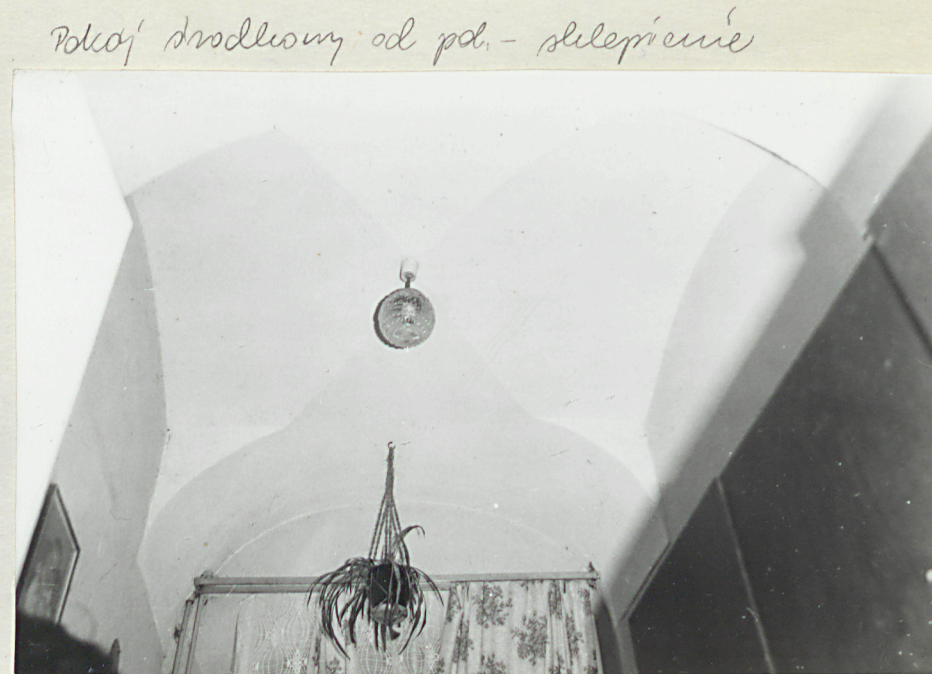
Pokój środkowy od poł. - sklepienie

- sklepienia kolebkowe z lunetami na gurtach, stropy drewniane, belkowe z wsuwkami, stropy drewniane z dekoracją sztukatorską i bez. W piwnicach kolebkowe.

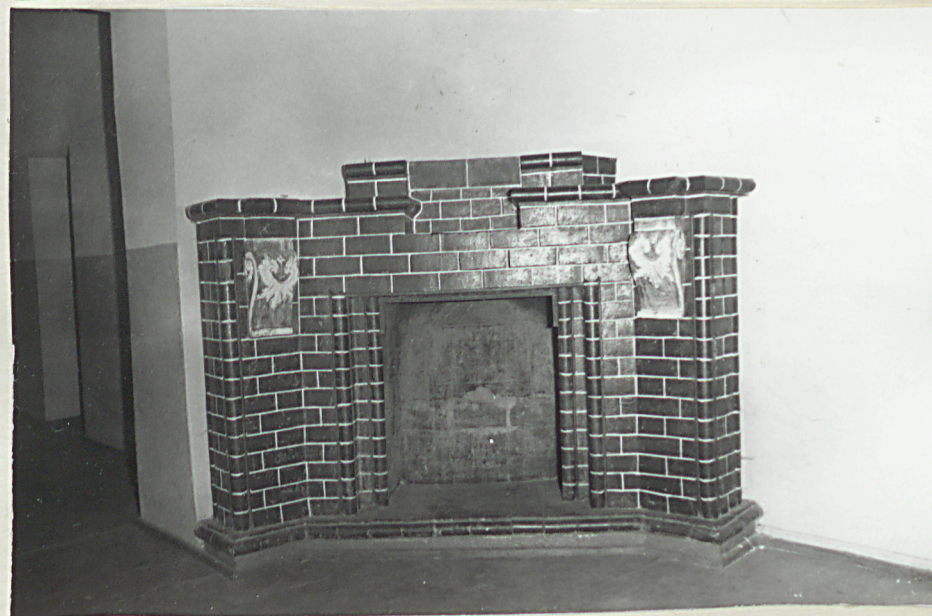
Kominale w domu pt.
