DOM MIESZKALNY

LWÓWEK ŚLĄSKI

4. Adres Lwówek Śląski
ul. Przyjaciół Żołnierza 16 a
nr hipoteczny

Dalszy ciąg opisu, zdjęcia

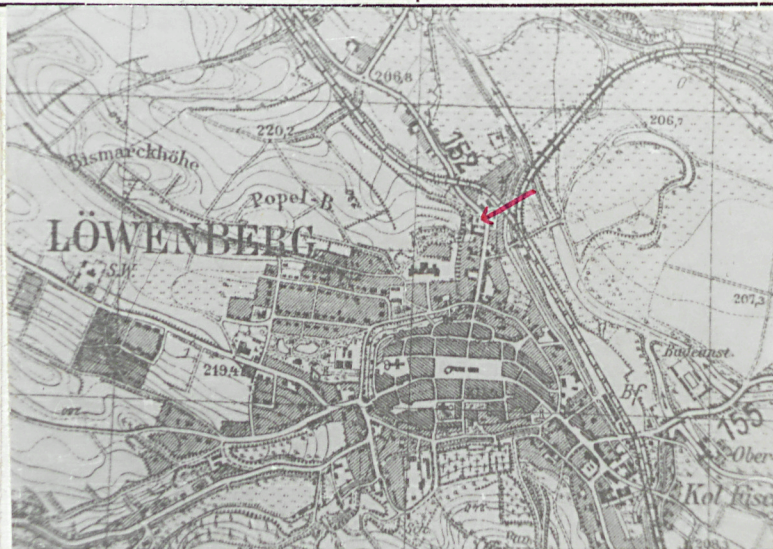
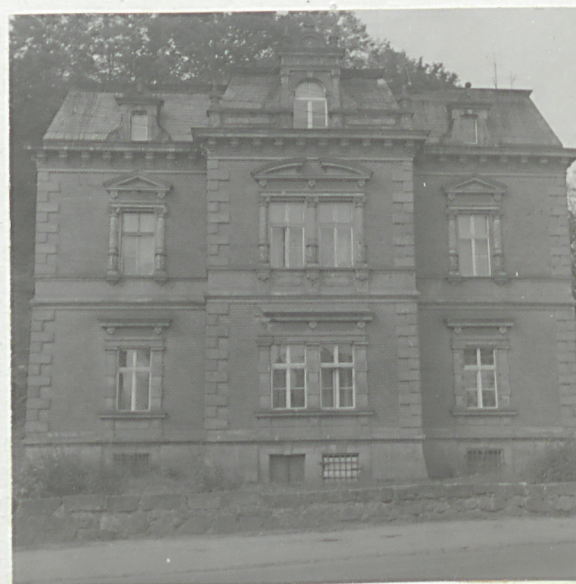
Usytuowany na narożnej parceli, przy zakręcie drogi wylotowej z Lwówka Śląskiego do Brunowa, przy jej zach pierzei. Elewacją frontową zwrócony do drogi od wsch.

Murowany z cegły na fundamentach kamiennych tynkowany z odsadzką profilową, szazowaną. Ściany z trzech stron od wsch, pld i zach oblicowane cegłą licówką, od str pln cegła kładziona tylko główkami.

14. Kubatura	15. Powierzchnia użytkowa	16. Przeznaczenie pierwotne mieszkalne	17. Użytkowanie obecne mieszkalne
18. Prace budowlane i konserwatorskie, ich przebieg i dokumentacja Od czasu wybudowania nie były prowadzone większe prace budowlane czy konserwatorskie. Lokatorzy wewnątrz swoich pomieszczeń mieszkalnych wprowadzali zmiany rozkładu pomieszczeń w zależności od potrzeb.		19. Stan zachowania (fundamenty, ściany zewnętrzne, ściany wewnętrzne, sklepienia, stropy, konstrukcje dachowe, pokrycie dachu, wyposażenie i instalacje) W średnim stanie technicznym zawilgocone fundamenta i piwnice, częściowo podchodzi woda gruntowa, powodująca przechodzenie wilgoci na wyższe partie ścian. Zawilgocone ściany i sufit ganku i korytarza - wilgoć powoduje odpadanie dekoracyjnych stiuków. W partii mieszkań poddasza - b.zła konstrukcja dachu mansardowego i przykrycie papą powodują zawilgocenie mieszkań kondygnacji poddasza. Odpadają częściowo detale architektoniczne z elewacji budynku.

20. Najpilniejsze postulaty konserwatorskie Remont generalny - w pierwszej kolejności osuszenie zawilgoconych fundamentów i ścian przerwanie dalszej migracji wody na wyższe kondygnacje, uzupełnienie brakującego detalu architektonicznego, oraz poprawa konstrukcji dachowej i zmiana pokrycia dachowego na bardziej szczelne.

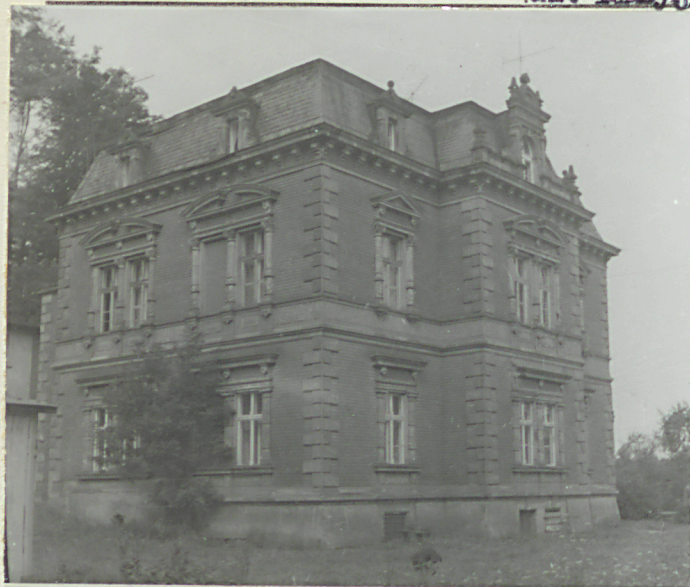
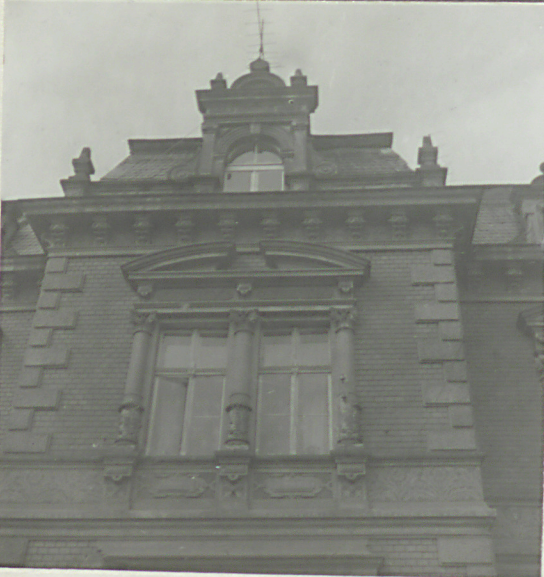
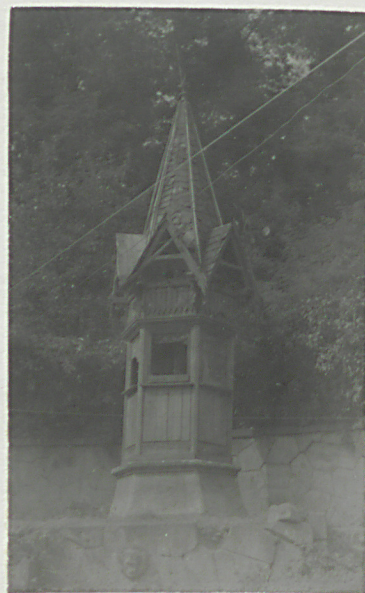
Trójkondygnacyjny o lekko zróżnicowanej wysokości bryle - niższą dobudówką od str. pñ.

Elewacja wsch, pñd i zach o podobnym powtarzającym się detalu architektonicznym i układzie symetrycznym okien. Kondygnację jedną od drugiej oddziela gzymsowy fryz z polem płycinowym pośrodku, na którym namalowany ornament roślinno-kwiatowy. Pod okapem profilowany fryz powtórzony z I kondygnacji dzielony kroksztynami podtrzymującymi belki stropowe. Naroża ścian boniowane kamieniem obrobionym w "baranek".

Okna ujęte po bokach w pilastry z diamentowym cięciem, górą zwieńczone profilowanym gzymsem wspartym na wspornikach o dekoracji manierystycznej. Okna II-ej kondygnacji ujęte po bokach w półkolumnienki na wysokich bazach z nakładanym ornamentem stylizowanym roślinnym, o głowicach korynkien, górą zwieńczone trójkątnymi ogzysowanymi naczółkami opartymi na wspornikach. Nad drzwiami I-ej kondygnacji, nad oknem środkowym pñd i oknem środkowym zach - naczółki półkolisty, przerwane pośrodku. Ganek trójpoziomowy w I i II poziomie wygierowany z pilastrami narożnymi i międzyokiennymi. Całość wieńczy balkon z kamienną balustradą o tralkach okrągłych. Na narożach kamienne wazony kwiatowe. Fasada pñd gładka członowana tylko oknami. Przykryty dachem mansardowym z facjatkami ujętymi po bokach w zwieńczenia wolutowe, zamkniętymi od góry półkolistymi szczycikami i niewielkimi obeliskami po bokach. Facjatę od pñd wieńczy dwie małe z obu jej stron.
