RATUSZ W LUBINIE

**XIV/XV w. przebud.
1515 i po 1768 r.**

LUBIN

**Rynek 23
59-300 Lubin**

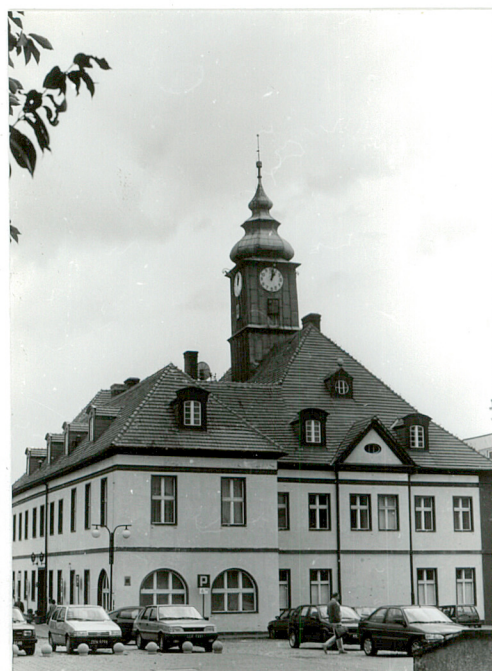
3.

- 1-2 widok od zach., 3 widok od pn.,
 4-5 wieża od pd. i zach., 6 rzalit od zach.,
 7 rysunek F.B. Wernhera z poł. XVIII w.,
 8 widok od pd., 9 elewacja pd.-wsch.,
 10 Widok od pn., 11 elewacja pd.-zach.,
 12 elewacja pn.- zach., 13 elew. pn.-wsch.,
 14 fronton, 15 tympanon, 16 okno parteru,

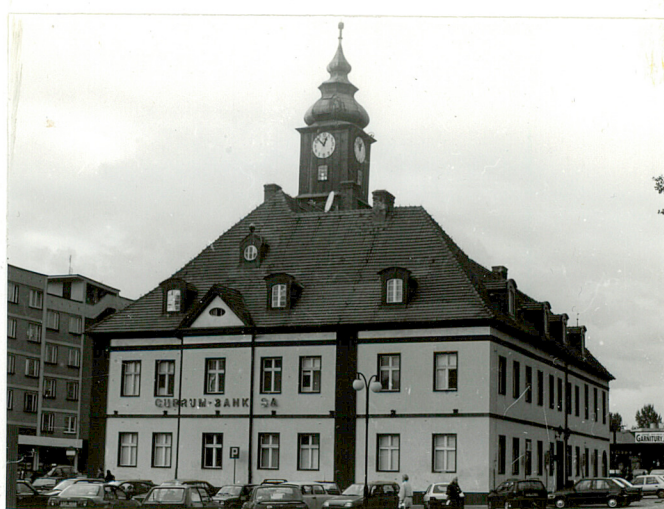
9.

ELEWACJE. Gładkie, z regularnie rozmieszczonymi otworami drzwiowymi i okiennymi. Podzielone horyzontalnie gzymsami kordonowymi i wieńczącym oraz wertykalnie lizenami. Frontowa (pd.-wsch.) – jedenastoosiowa, z trójosiowym pseudoryzalitem pośrodku, zwieńczonym trójkątnym frontonem wspartym na parze lizen. W płaskorzeźbionym tympanonie centralnie w kolistym obramieniu – herb miasta Lubina, który po bokach podtrzymują fantazyjne gryfy z ogonami przechodzącymi w motywy akantu dopełniającymi całą kompozycję. El. pn.-wsch. – jedenastoosiowa, z wejściem pośrodku. El. pd.-wsch. – siedmioosiowa, z podwójnym (nałożonym) bocznym pseudoryzalitem (pięcio- i jednoosiowym). Jednoosiowy, zwieńczony trójkątnym frontonem z owalnym oknem pośrodku. El. pn.-zach. – dwunastoosiowa, z dwuosiowym pseudoryzalitem nie na osi, zwieńczonym trójkątnym frontonem z owalnym oknem. Z lewej strony fasady dwuosiowy ryzalit, znacznie wysunięty przed lico.

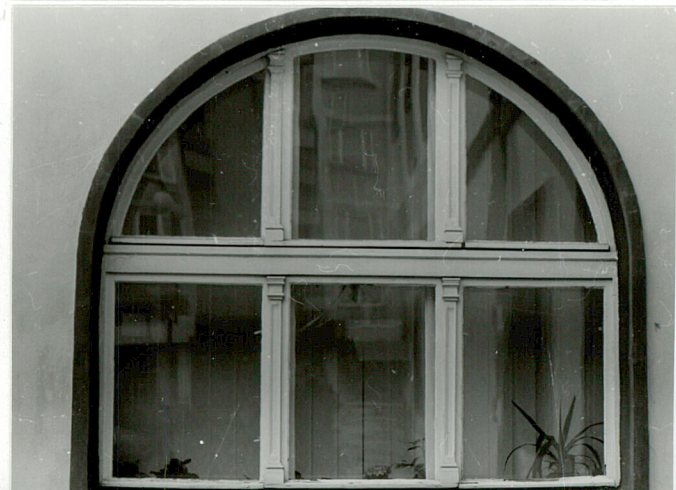
16.

OKNA. drewniane i żeliwne (wieża zegarowa). Stolarka okien w dużym stopniu nieoryginalna, wtórna z zachowaniem wielkości otworów i systemu podziałów pierwotnych. Na parterze po zamurowaniu podcieni ryzalitu (po 1945 r.) wprowadzono okna powielające wykroje arkad. 1) Parter: a) czteropodziałowe (dwupoziomowe, dwudzielne), skrzynkowe, z profilowanym nieruchomym ślemieniem i architektonicznymi – pilastrowymi słupkami; b) sześciopodziałowe, dwupoziomowe, 3-skrzydłowe, z półkolistym trójdzielnym nadślemieniem uchylnym, skrzynkowe, z nieruchomym profilowanym ślemieniem i ruchomymi pilastrowymi słupkami. 2) Piętro: a) czteropodziałowe (dwupoziomowe,

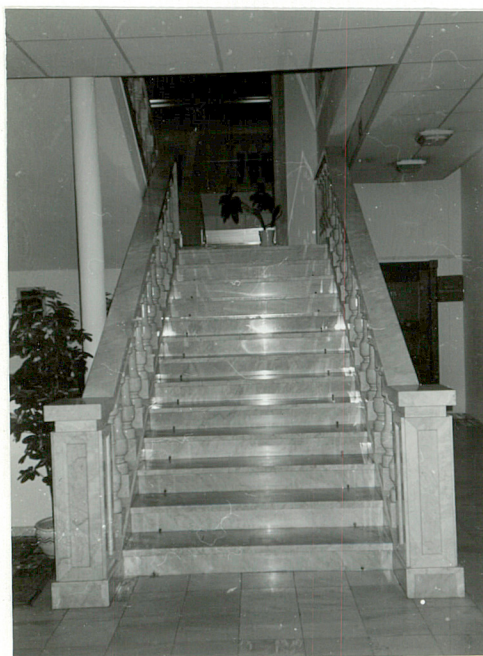
17.

SCHODY. (Zewnętrznych brak). 1) do piwnicy – dwuzabiegowe z duszą, ceglane, obłożone płytkami marmurowymi; 2) z hallu parteru na wyższe kondygnacje(reprezentacyjne) – dwubiegowe, marmurowe na konstr. stalowej, z balustradą, z toczonymi tralkami jednolalkowymi i czworokątnymi słupkami płycinowymi; 3) w piwnicy – proste, jednobiegowe, betonowe z lastrykiem; 4) z I p. na poddasze – trójbiegowe, drewniane, z balustradą o czworokątnych tralkach i profilowaną poręczą; 5) z poddasza na strych – proste jednobiegowe, drewniane z poręczami; 6) na wieżę – drabiniaste, proste wielobiegowe; 7) w korytarzu parteru – proste jednobiegowe, marmurowe.

17 schody reprez. z hallu na I p. 18-19 schody na poddasze i do piwnicy, 20 drzwi hallu, 21 sala posiedzeń, 22 hall I p., 23 fragm. ściany piwnicy, 24 fragm. wieżby, 25 balustrada, 26 strop sali I p., 27 piwnica, 28 fragm. wieżby 29 strop sali I p., 30-32 okna : lukarna, poddasza i parteru.

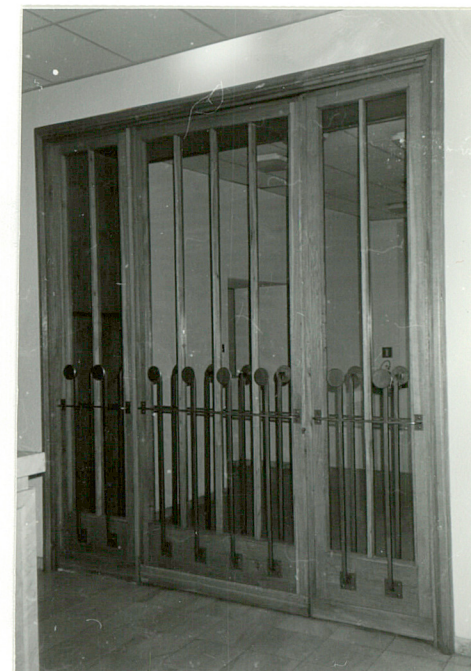
20.

DRZWI. Nieoryginalne, współczesne z l. 60-tych i po adaptacji 1991-92 r. W piwnicach brak wielu drzwi. Zewnętrzne: 1) do hallu od pn.-wsch. i pd.-zach. – dwuskrzydłowe z nadświetlem, przeszklone, wielopodziałowe na zawiasach franc.; Wewnętrzne: 1) w korytarzu parteru – czteroskrzydłowe, wahadłowe (skrzydł. zewn. nieruchome), przeszklone, z nadświetlem podzielone szprosami wertykalnie, na zawiasach czopowych podwójnych; 2) w hallu (2 szt.) – trójskrzydłowe, przeszklone, podzielone szprosami wertykalnie, dołem zabezp. metalowym, stylizowanym okratowaniem, skrzydło środk. na zawiasach czopowych; 3) do sali konferencyjnej – dwuskrzydłowe, pełne, zasuwane, reprezentacyjne; 4) parteru i piętra – jednoskrzydłowe, trójpłycinowe, okleinowane fakt. dębową, w ościeżynach pełnych i płycinowych, ze stylizowanymi mosiężnymi klamkami, zamkami i zawiasami franc.; 5) w piwnicy – a) wejściowe – dwuskrzydłowe, ostrołukowe, stylizowane, metalowe z dek. okuciową, na zawiasach czopowych; b) jednoskrzydłowe, pełne, ze stylizowanymi okuciami, na zawiasach pasowych; 6) poddasza – jednoskrzydłowe, trój- i czteropłycinowe, w ościeżynach pełnych, na zawiasach franc.

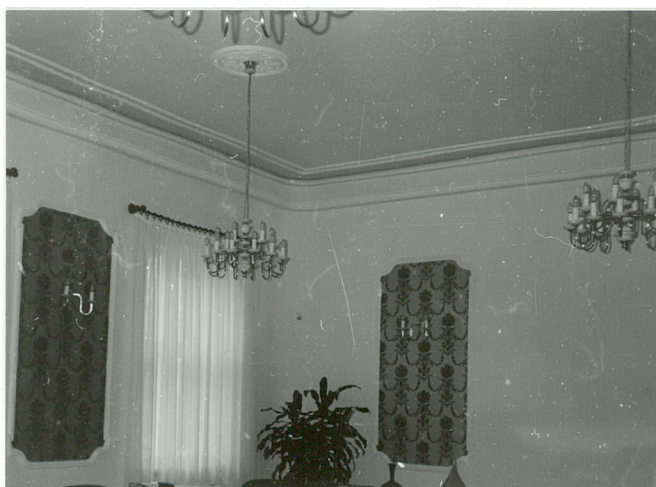
21.

WNĘTRZE. Sala konferencyjna (pierwotnie Sala rady Miejskiej ?) – na rzucie prostokąta z sfazowanymi narożnikami. Marmurowe, barwne posadzki i parapety okien. Ściany z płycinami, wypełnionymi tkaniną z motywami kandełebrowymi, zwieńczone wydatnym gzymsem, powyżej z fazą. Na sufitach pięć rozet w sztukaterii i cztery stylizowane żyrandole. W pom. parteru (nr 4), w cz. pd. – zachowany fragm. wspornika wolutowego i gzymsu z pierwotnego założenia.

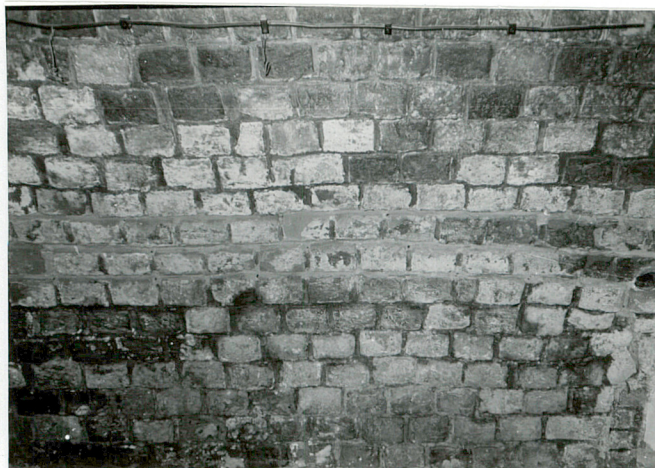
23.

MATERIAŁ. Na fundamentach z kamienia polnego. Mury piwnic z cegły (dużego formatu) o wążku główkowym oraz z kam. polnego na zaprawie cementowo-wapiennej. Ściany nośne z cegły palonej, wewnętrzne – z ceramicznej, na zaprawie wapiennej i cem.-wap. Ścianki działowe: z cegły ceramicznej, gipsowe, drewniane, i o konstr. szachulcowej. Tynki gładkie i fakturalne. W pom. sanitarno-socjalnych – płytki ceramiczne i terakota. Na półpiętrze reprezentacyjnych schodów ściana obłożona płytami z luster z mosiężnymi listwami i napisem, w marmurowym obramieniu. Marmurowe parapety I piętra. Drewniana konstr. lukarn, pokryta dachówką ceramiczną.

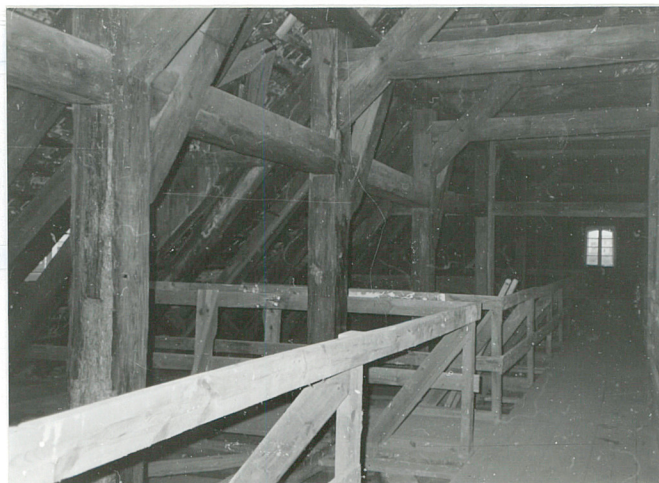
24.

WIEŻBA DACHOWA. Drewniana, dwupoziomowa o konstrukcji płatwiowo-kleszczowej. Górna na dwóch, dolna pięciu rzędach stolców wzmacnianych kleszczami i mieczami. Dolna wypełniona w części ściankami szkieletowymi (użytk. poddasze). Wieża – na rzucie kwadratu, na szesnastu regularnie rozstawionych stolcach, powiązanych zastrzałami. U podstawy hełmu, promieniście cztery pary kleszczy, tworzących ruszt i spinających pośrodku króla (szyber), powyżej nadbudowa z krążyn powiązanych zastrzałami.

<p>20. Najpilniejsze postulaty konserwatorskie.</p> <ol style="list-style-type: none"> 1). Ustalić w trybie pilnym, precyzyjnie przyczynę wyst. różnic poziomów w poddaszu, przechylenia konstr. wieży i spękań ścian poddasza. 2). Przeprowadzić konserw. więźby dach. wymieniając zniszczone elem. 3). Osuszyć zawilgocone ściany piwnic i fundamenty. 4). Ustalić przyczynę spękań ścian magistralnych od strony pn.-wsch. 5). Zegar mechaniczny i jego otoczenie poddać konserwacji.

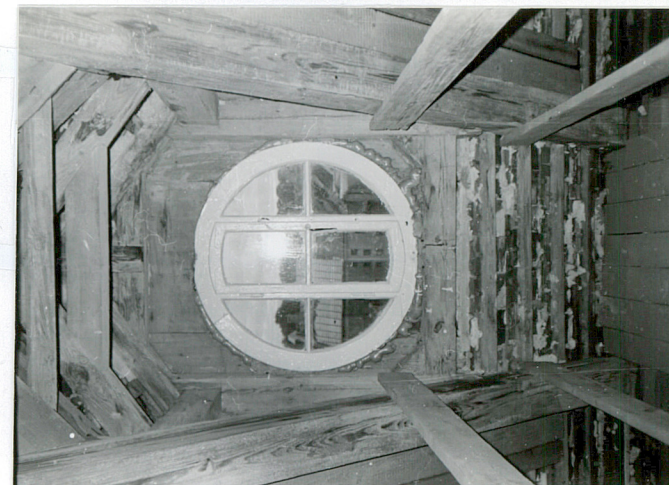
29.

SKLEPIENIA I STROPY. Nad piwnicami skl. kolebkowe ceglane i płaskie. Nad parterem i I piętrzem zachowane częściowo zabytkowe stropy drewniane tzw. brusowe (ok. 400 m²) z podsufitką, podsiębitką, tynkiem i współ. podwieszonym stropem typu OWA.

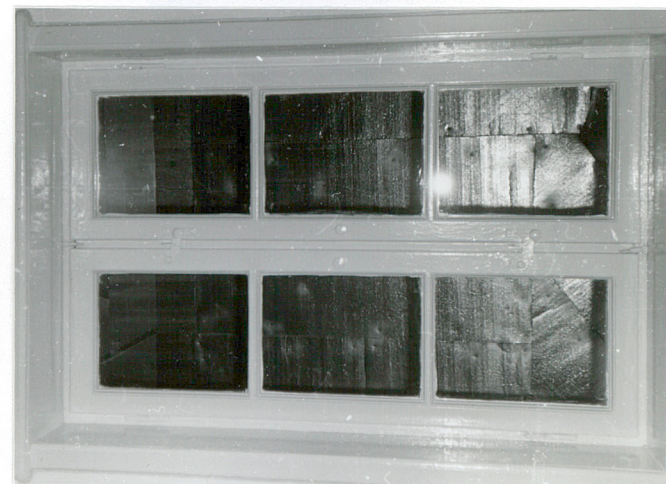
30.

dwudzielne), skrzynkowe, z nieruchomym profilowanym ślemieniem i ruchomym słupkiem; b) w sali konferencyjnej – uchylne lewe skrzydła nadślemienia, pozostałe elem. j.w. 3) Poddasze: a) lukarnowe, o łukach odcinkowych, ośmiopodziałowe (czteropoziomowe i dwudzielne), dwuskrzydłowe, skrzynkowe (częściowo oryginalne, zamknięcia współ.); b) do świetlika (oryg.) – sześciopodziałowe (trzyopoziomowe i dwudzielne), dwuskrzydłowe, ościeżnicowe, na zawiasach franc.; c) owalne (oryg.) – jednopoziomowe, trójdzielne, krosnowe, ruchome. 4) Strych: a) w lukarnach (oryg.) – okrągłe, w drewn. ościeżach, sześciopodziałowe (trójdzielne i dwupoziomowe), trójskrzydłowe (skrzydło środk. otwierane), krosnowe na zawiasach franc.; b) dachowe (oryg.) – płaskie, metalowe, bez podziałów, uchylne. 5) Wieża zegarowa: a) o łuku odcinkowym, dwunastopodziałowe (czteropoziomowe, trójdzielne), jednoskrzydłowe, żeliwne w żelaznych krosnach.
