KARTA EWIDENCYJNA ZABYTKÓW ARCHITEKTURY I BUDOWNICTWA

MAŁE KOSZARY KAWALERII - STAJNIA

50-300 Lubin, ul. Gen. J. Bema 8

A/5443 z 15.11.2011

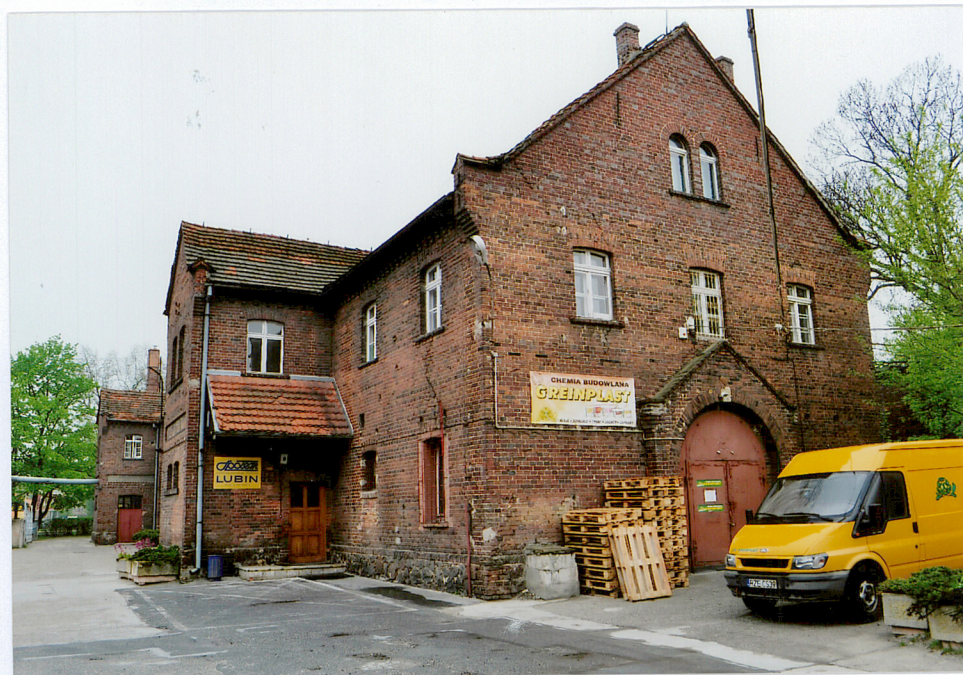
1

1. Elewacja północno- wschodnia
2. Część elewacji zachodniej
3. Elewacja południowa
4. Portal w elewacji północnej
5. Fragment elewacji wsch.- widoczny napis niem.
6. Okna I p. w w elewacji wschodniej
7. Słupek w ścianie wsch. przy dobudówce
8. Żelazne kółko do wiązania koni w ścianie wsch.
9. Sklepienie stajni
10. Kolumna żeliwna
11. Oryginalna posadzka stajni
12. Sklepienie dobudówki
13. Klatka schodowa w ryzalicie pn.- wsch.
14. Klatka schodowa w dobudówce
15. Jw. fragment biegu schodów
16. Korytarz I piętra
17. Główna sala I piętra w części pn.
18. Drzwi na klatkę schodową dobudówki
19. Drzwi do jednego z pomieszczeń I p.
20. Nadświetle drzwi I p.
21. Nadświetle drzwi I p.
22. Oryginalne okno I p.
23. Wieżba dachowa – widok w kierunku pn.
24. Jw. szereg wiązania

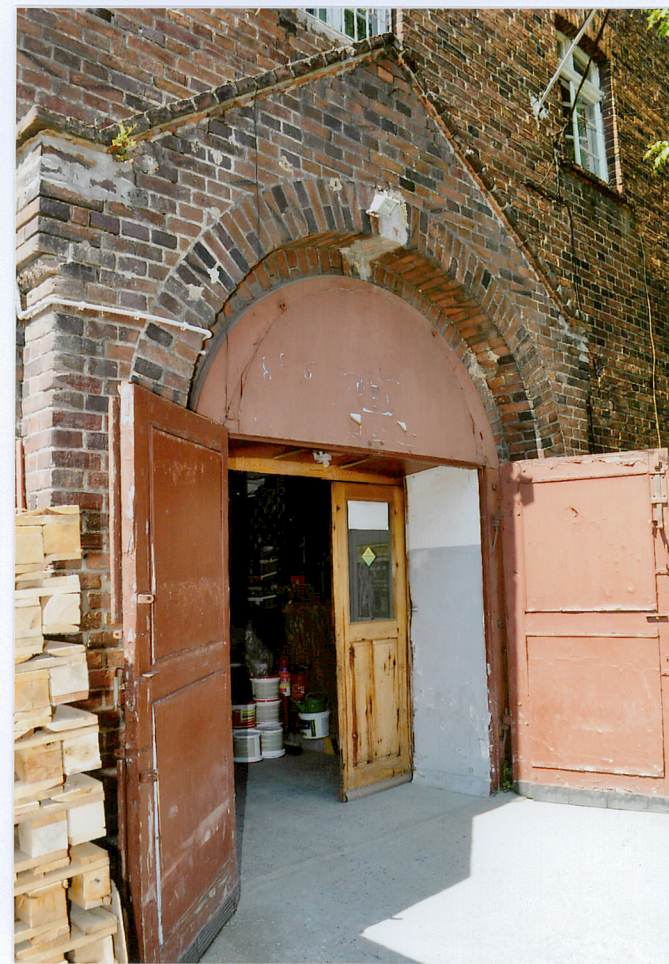
4

ELEWACJE: główna, *wschodnia*, 11- osiowa, niesymetryczna z dwoma 2- osiowymi ryzalitami, dostępna drzwiami w bocznej ścianie ryzalitu, nad nimi współczesny daszek; zamknięta schodkowym gzymsem wieńczącym; w ścianach ryzalitów między kondygnacjami podłużne płyciny, pierwotnie tynkowane ze śladami napisów reklamowych, dotyczących istniejących w koszarach przed II wojną firm *zachodnia* 12- osiowa, symetryczna, bez podziałów i dekoracji, zamknięta jw.; Elewacja *północna*, szczytowa, symetryczna, z wejściem głównym do stajni, ujętym w ceglany portal z daszkiem 2- spadowym, otwór zamknięty łukiem półkolistym.

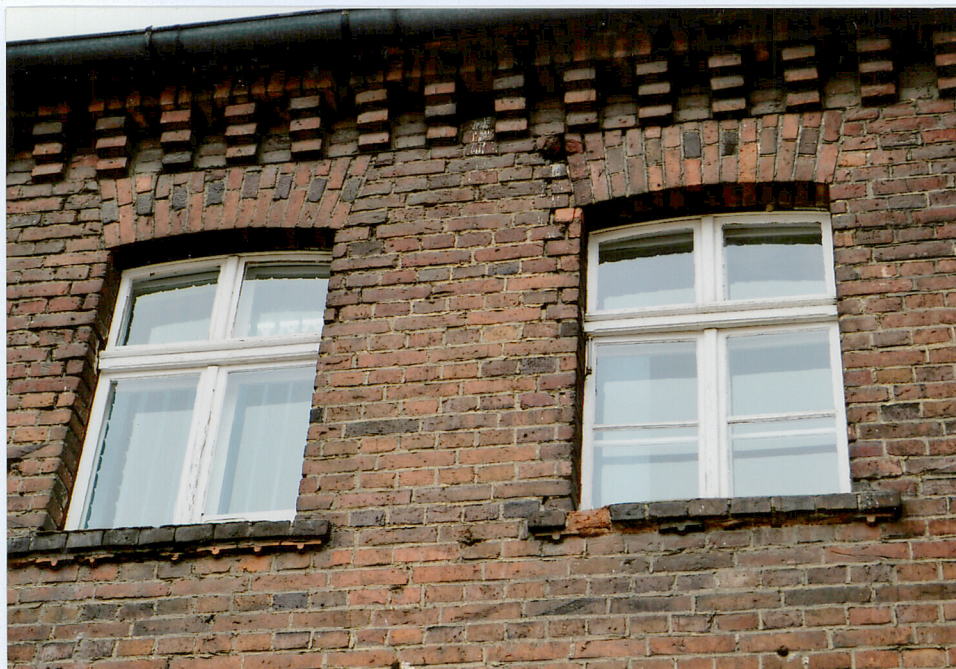
6

W partii I p. okna prostokątne, zamknięte łukiem odcinkowym, ze stolarką w większości oryginalną, krosnową i skrzynkową, z oryginalnymi zawiasami, obertlami i uchwytyami. Stolarka drzwi I p. oryginalna, 1- i 2- skrzydłowa, pełna, płycinowa. Nad niektórymi drzwiami, prostokątne nadświetla.

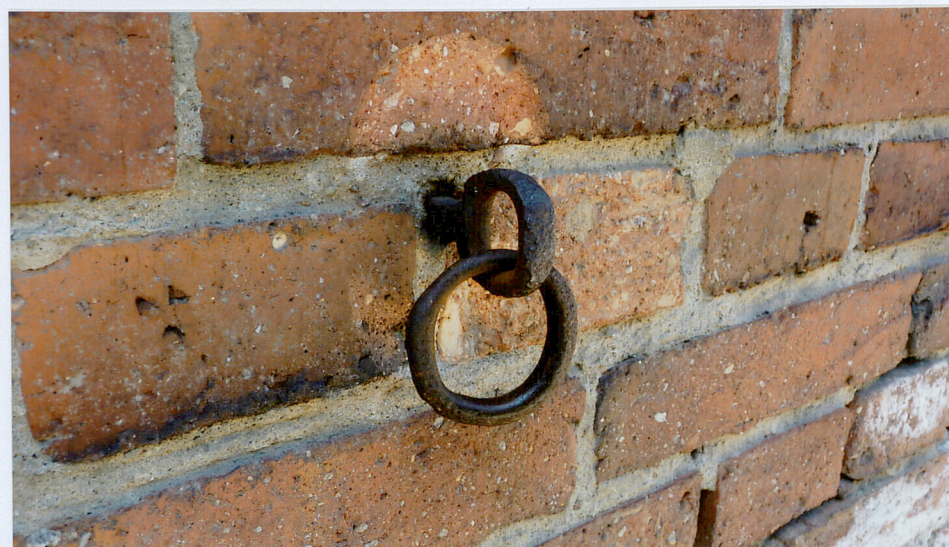
8

WYPOSAŻENIE: niezachowane, jedynie w ścianie szczytowej wschodniej, zachował się żelazny uchwyt na flagę a w ścianach parteru żelazne kółka do wiązania koni.

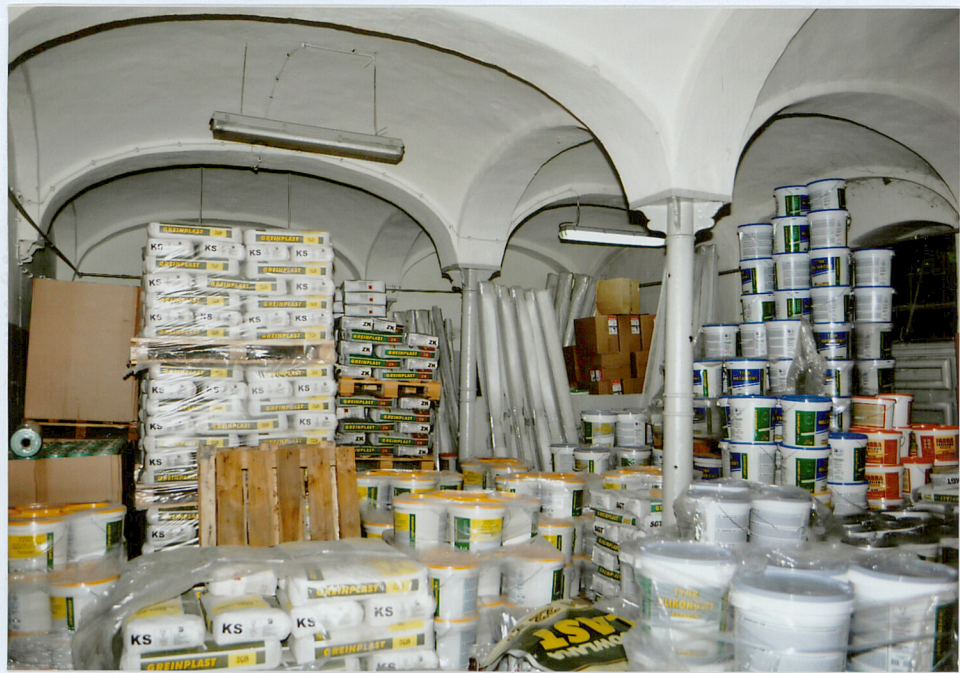
9

SKLEPIENIA I STROPY: w stajni trzyprzęsłowe sklepienie żaglaste, wsparte na żeliwnych kolumnach o skrzydełkowych kapitelach i przyściennych pilastrach, na gurtach o wykroju koszowym; w dobudówce sklepienie odcinkowe na belkach stalowych; na piętrze stropy płaskie, drewniane, z podsufitką, w sali gł. podciągi.

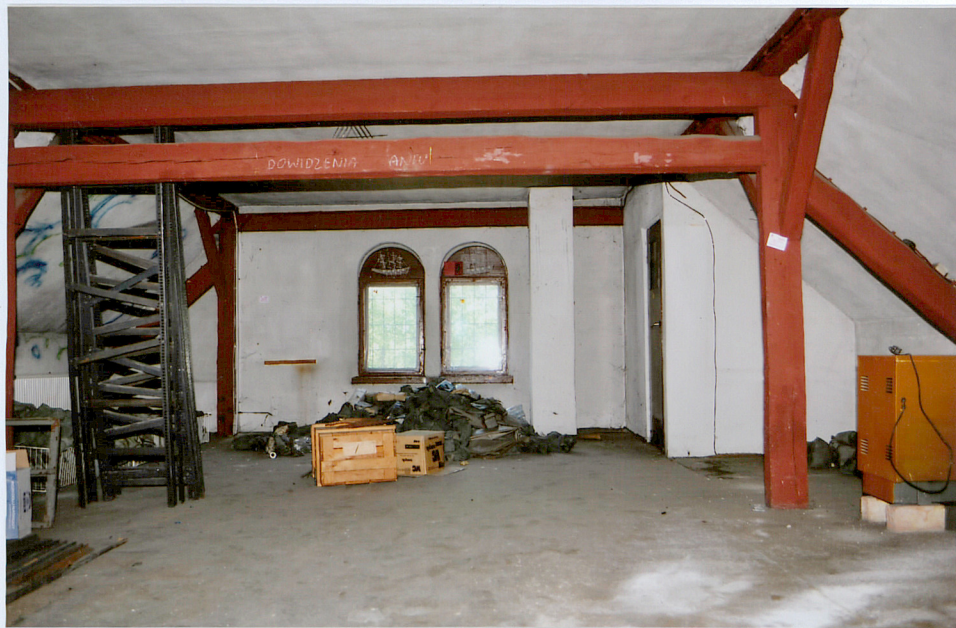
23

WIĘŻBA DACHOWA: mieszana, płatwiowo- stolcowa, z dwoma rzędami stolców, w co czwartym wiązarze dwuwieszarowa.
