1 Obiekt

BUDYNEK NR 6, tzw. "ZAGRODA"

w zespole budynków ośrodka wypoczynkowego

KOTLINA

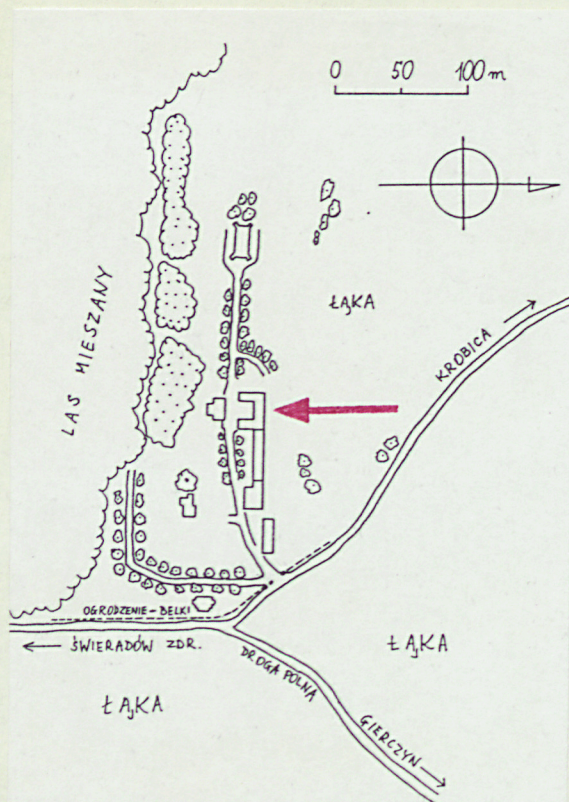
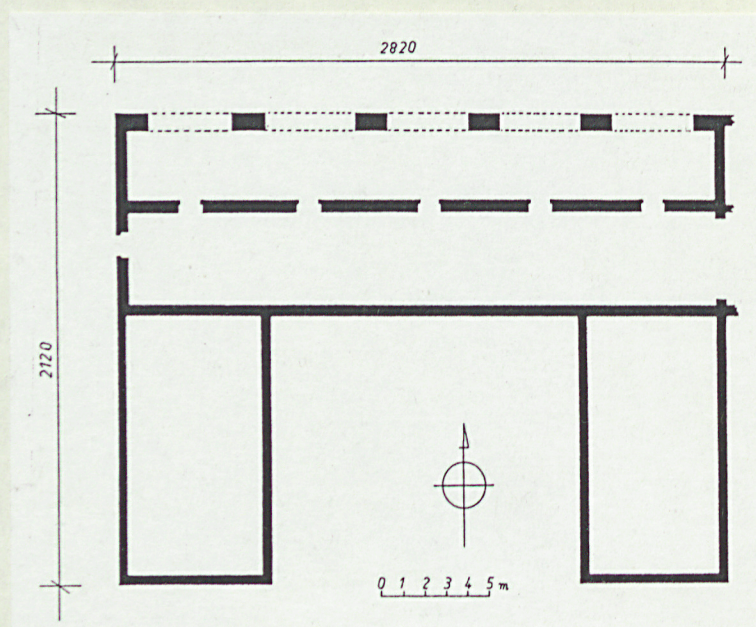
11 Zdjęcia rzut, przekrój, sytuacja, orientacja

W pkcie 11 zamieszczono rzut kondygnacji piwnicznej obiektu.

RZUT. Budynek o regularnym rzucie w kształcie podkowy. Korpus gł. szerokością odpowiada szerokości "Łącznika", z którym jest połączony elewacją wsch. i ma kształt wydłużonego prostokąta. Od pd. przylegają do korpusu, ustawione pod kątem prostym, dwa prostokątne, symetryczne skrzydła. Część piwniczna korpusu dwutraktowa /w osi podłużnej budynku/ - podcień i długie pomieszczenie kręgielni. 1-sza kondygnacja w układzie trzytraktowym w osi poprzecznej budynku, z dużym pomieszczeniem stajni pośrodku /zachowane ułożone w podkowie poidło dla zwierząt/, z boków pomieszczenia pomocnicze z boksami dla koni od strony zach. W skrzydłach układ dwutraktowy pomieszczeń.

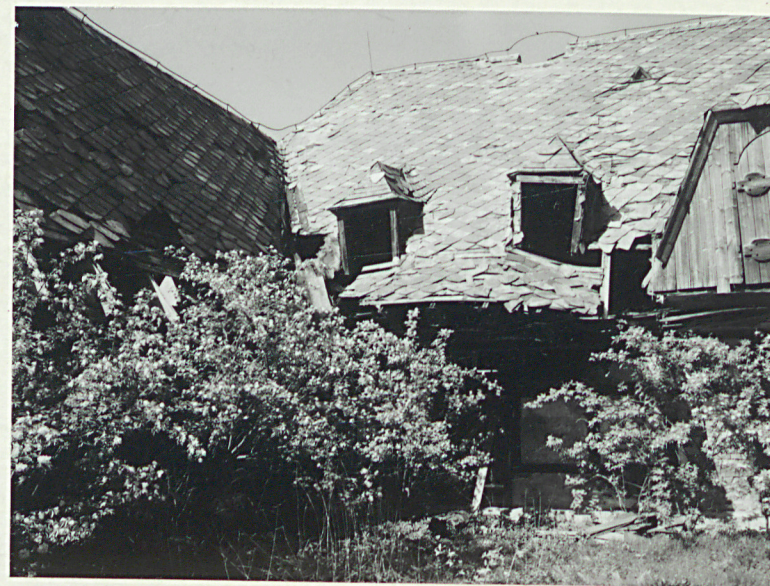
Zach. część elew. pd. wraz z frag. skrzydła zach.

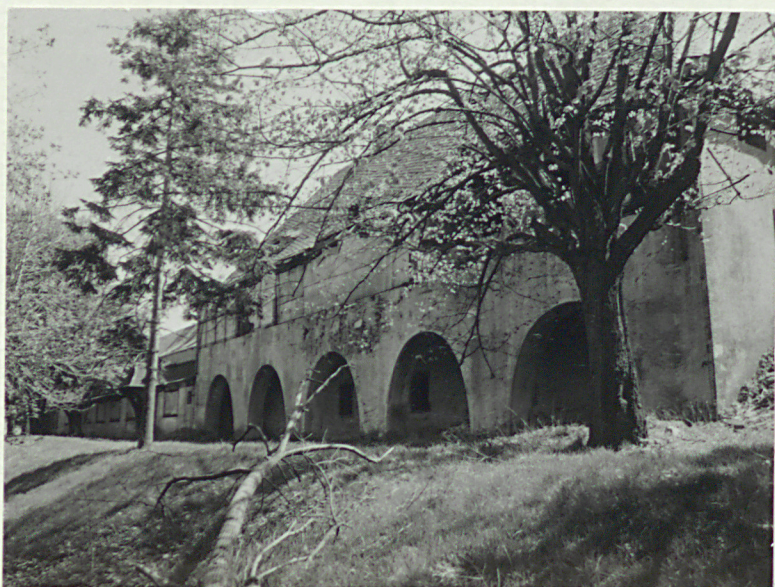
Elewacja pn. - 2-kondygnacyjna, 4-osiowa w górnej kondygnacji, z 5-cioosiowym, arkadowym podcieniem w dolnej; kondygnacja dolna wysoka, murowana, tynkowana, górna w konstrukcji ryglowej, z wyraźnymi słupami i ryglami; obie kondygnacje rozdzielone odsadzką muru.

Elewacja pn.

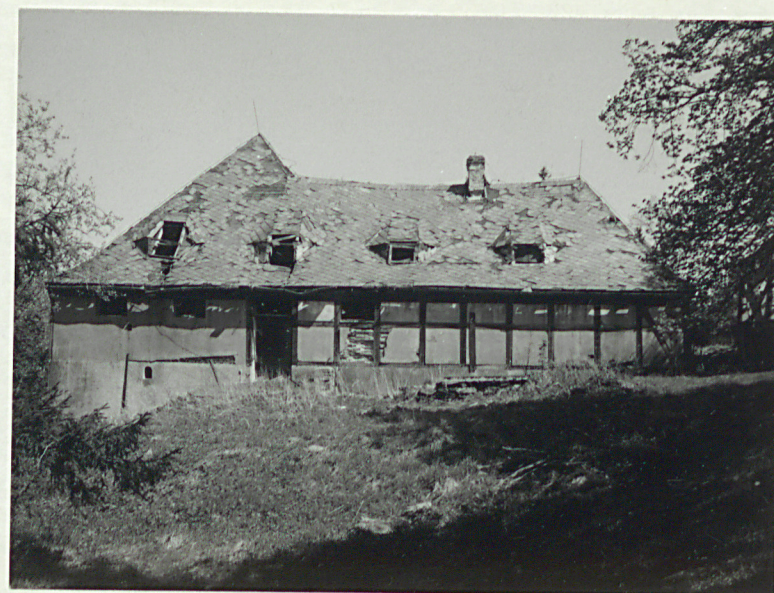
Elewacja zach. - w części korpusu gł. 2-, w części skrzydła zach. jednokondygnacyjna; 4-osiowa; w części korpusu murowana, tynkowana, z odsadzką, wyraźnie oddzielającą kondygnacje; obie części budynku rozdzielone otworem wejściowym; skrzydło na podmurówce, ściana ryglowa ze słupami i ryglami wyraźnie odcinającymi się od tła białego, tynkowanego wypełnienia; okienka małe, tuż pod okapem dachu.

Elewacja zach.

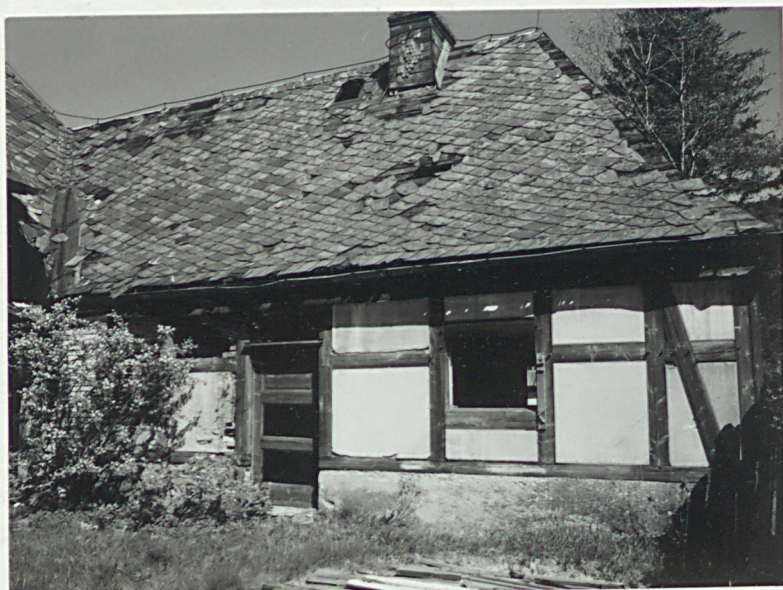
Elewacja zach. skrzydła wsch.

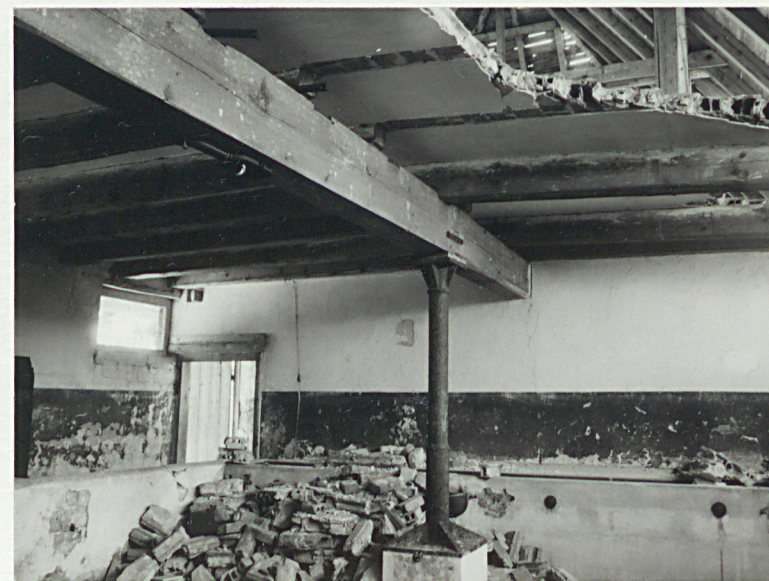
Sklepienia i stropy - w pomieszczeniach kondygnacji piwnicznej stropy ceramiczne odcinkowe i Kleina; stropy 1-szej kondygnacji belkowe z podsufitką, drewniane, w środkowym pomieszczeniu stajni strop ceglany na belkach drewnianych, wsparty dodatkowo na siestrzanie, podtrzymywany przez 2 żeliwne kolumny na kamiennych cokołach; strop podcienia pd. z desek na szynach stalowych.

**WYPOSAŻENIE.** Zachowane kamienne poidło dla koni, ułożone w kształt podkowy w środkowym pomieszczeniu 1-szej kondygnacji.  
**INSTALACJE.** Instalacje zdewastowane, resztki instalacji elektr.

Wnętrze stajni z poidłem i kolumną podtrzymującą strop.
