DOM MIESZKALNY NR 35

1875 r.

Lwówek ŚL,
PŁAKOWICE

ZDJĘCIA, RZUT PIONOWY

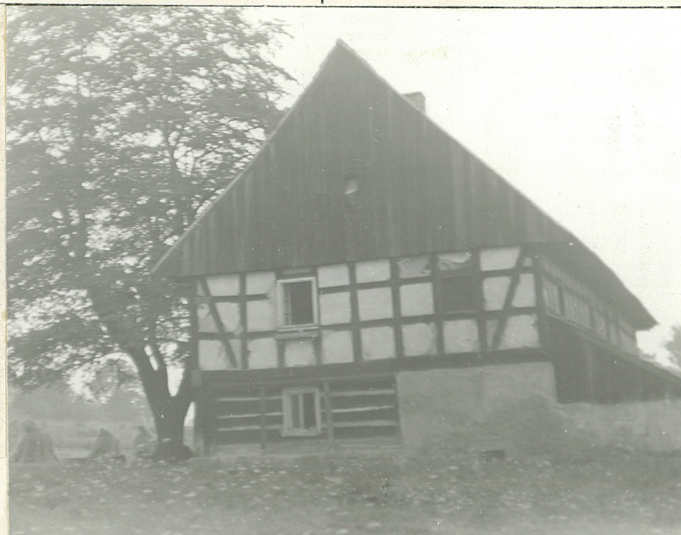
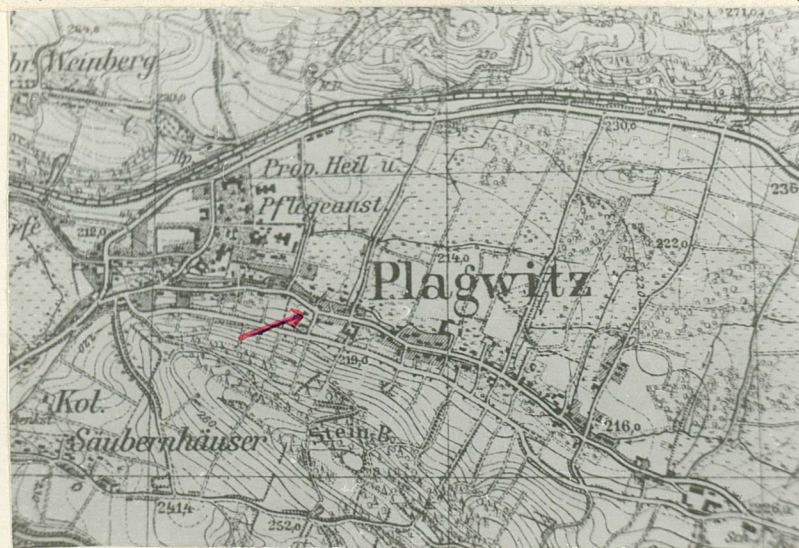
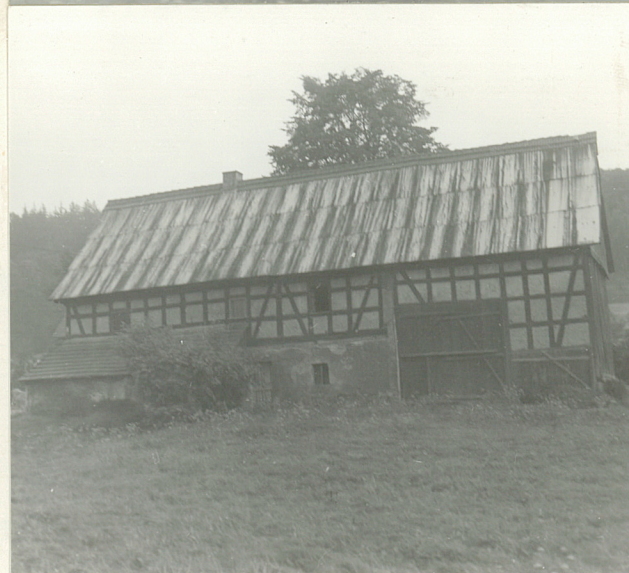
Usytuowany w centrum wsi przy drodze Lwówek Śl.-Dworek w odległości ok. 50 m od niej. Elewacją frontową zwróconą na południe.

Murowany w technice mieszanej, parter z kamienia, tynkowany, narożnik półn-wsch w konstrukcji przysłupowo-wieńcowej - w tym miejscu część górnej kondygnacji wysunięta nieco do przodu, wsparta jest na słupach z mieczami stojących na cokole kamiennym, konstrukcja wieńcowa zwęgłowana na obłap zazębiony /dwustronne wręby/, szpary między balami wypełnione gliną. Piętro w konstrukcji ryglowej, wypełnionej gliną i drewnem, otynkowane, pobielone, ściana zach stodoły cała drewniana.

Zbudowany na planie wydłużonego prostokąta z częścią gospodarczą od zachodu i dobudówką przy półn wyjściu. Dwutraktowy z sienią przelotową - kwadratową od półn i zwężającą się do korytarza od półn. Od wsch przylega do sieni kuchnia i dalej w półn narożnik piwnica. Pośrodku ściany wsch sieni ku półn usytuowany duży piec chlebowy zamknięty niskimi dwuskrzydłowymi drzwiami górą o łuku odcinkowym. Do zach. ściany sieni przylega chlew i dalej stodoła. Dwukondygnacyjny, na piętrze z dwoma pokojami od wsch i dwoma od zach. Kryty dachem dwuspadowym. W elewacji półn prosty portal kamienny z kluczem na osi i wyrytą datą budowy 1875 r. szczyt wsch w partii poddasza deskowy, opierzony listwami. Urządzenie ogniowe wzniesione z kamienia, bielone, trzon kuchenny w kuchni, piec chlebowy w sieni. Ogrzewanie piecowe. Instalacja elektryczna.

14. Kubatura	15. Powierzchnia użytkowa	16. Przeznaczenie pierwotne	17. Użytkowanie obecne
1200 m ³	225 m ²	mieszkalne	mieszkalne
18. Prace budowlane i konserwatorskie, ich przebieg i dokumentacja Nie były prowadzone żadne większe prace budowlane ani konserwatorskie. W latach 50-tych XX w. zewnętrzne ściany obłożone zostały dla ocieplenia deskami wewnątrz, wymieniono częściowo nieszczelne okna oraz na połowie dachu zmieniono pokrycie dachówką na blachowe.		19. Stan zachowania (fundamenty, ściany zewnętrzne, ściany wewnętrzne, sklepienia, stropy, konstrukcje dachowe, pokrycie dachu, wyposażenie i instalacje) W dobrym stanie technicznym, częściowo tylko zawilgocone fundamenty. Belki stropowe i konstrukcja dachowa nad częścią gospodarczą zaatakowane przez owady.

20. Najpilniejsze postulaty konserwatorskie Odciąć dalej posuwające się zawilgocenie i nie dopuścić do dalszego niszczenia przez owady.
