1. Obiekt

DOM MIESZKALNY NR 52

1834 r.

LWÓWEK ŚL.
PŁAKOWICE

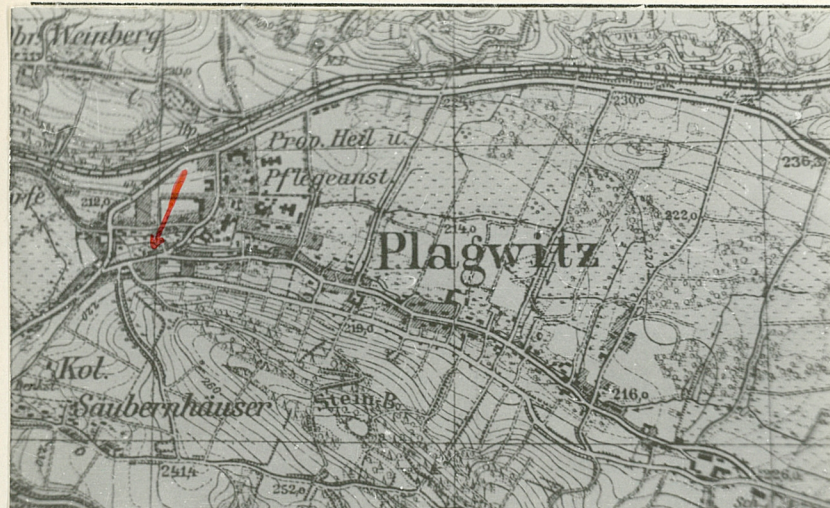
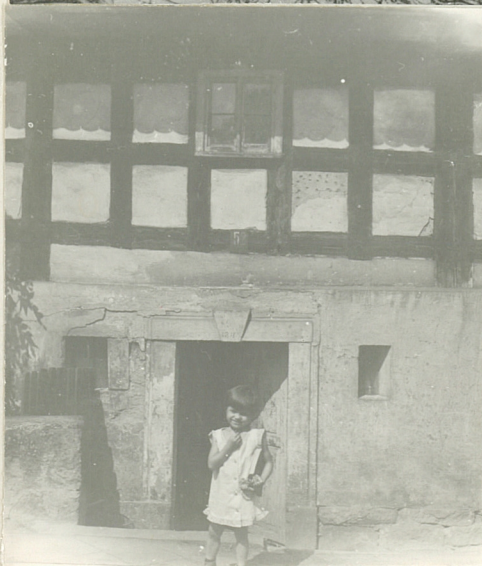
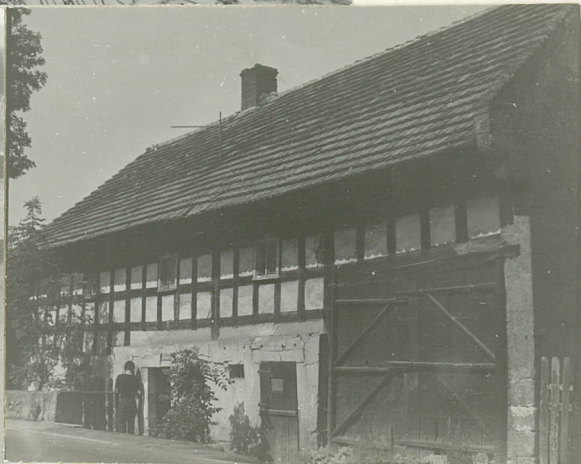
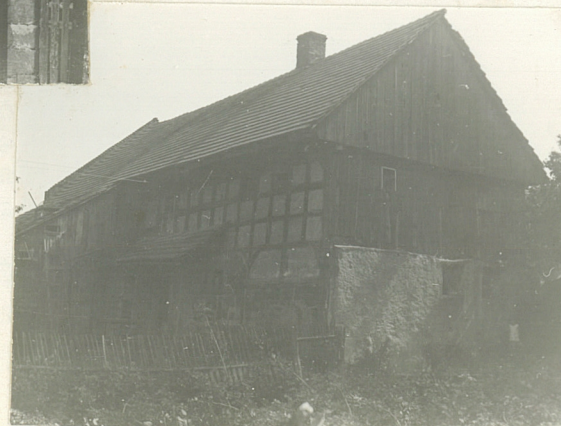
autor zdjęć Dariusz Chyb
data wykonania 24.VIII.1980 r.
miejsce przechowywania negatywów

W bardzo złym stanie technicznym - zawilgocone i zagrzybione fundamenty, odspajający się kamień, ściany piętra o niestabilnej rozchodzących się belkach ryglowych, występują ubytki w wypełnieniu pola międzyryglowego oraz odpadanie tych polach tynku, nad kuchnią przechylenie się stropu ku elewacji frontowej. Zarwane schody na piętro, konstrukcje dachowe bardzo słabe - spróchniałe i zjedzone przez robaki belki stropowe i krokwie, nieszczelne pokrycie dachowe.

Generalny remont budynku. W pierwszej kolejności zabezpieczenie belek ryglowych przed dalszym ich rozsuwaniem się z konstrukcji i wymiana częściowa belek stropowych.
