ZESPÓŁ PODWORSKI

NIWNICE

1. Miejscowość, gmina, województwo NIWNICE gm. Lwówek Śląski woj. dolnośląskie	2. Obiekt (nazwa jak w karcie)  ZESPÓŁ PODWORSKI	3. Zawartość wkładki (nazwa obiektu lub materiału uzupełniającego)  C. d. rubryki nr 12. Historia i nr 13. Opis.
---	--	--

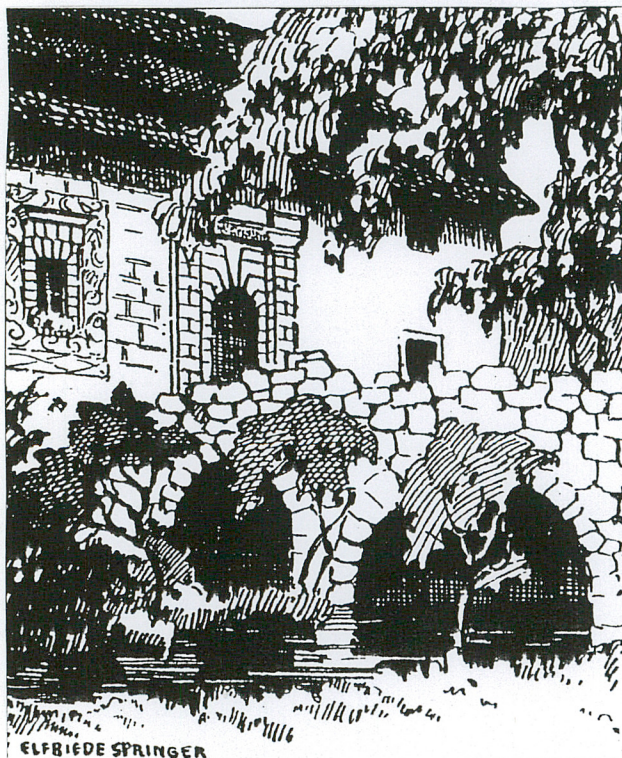
Grafika z ok. 1930 r. z przedstawieniem części pn. dworu wg M. Olczaka (2000).

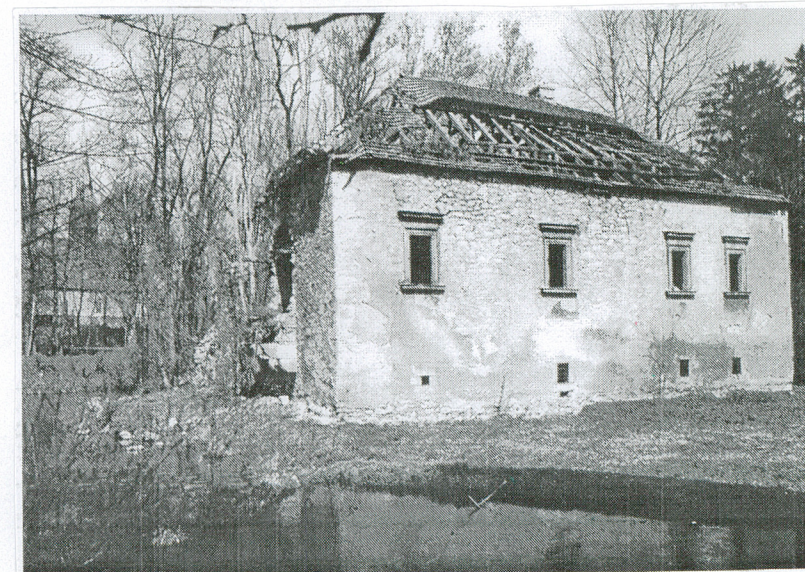
Widok ogólny dworu. Stan w 1976 r.  
Fot. wg K. Eysymontta (1976).

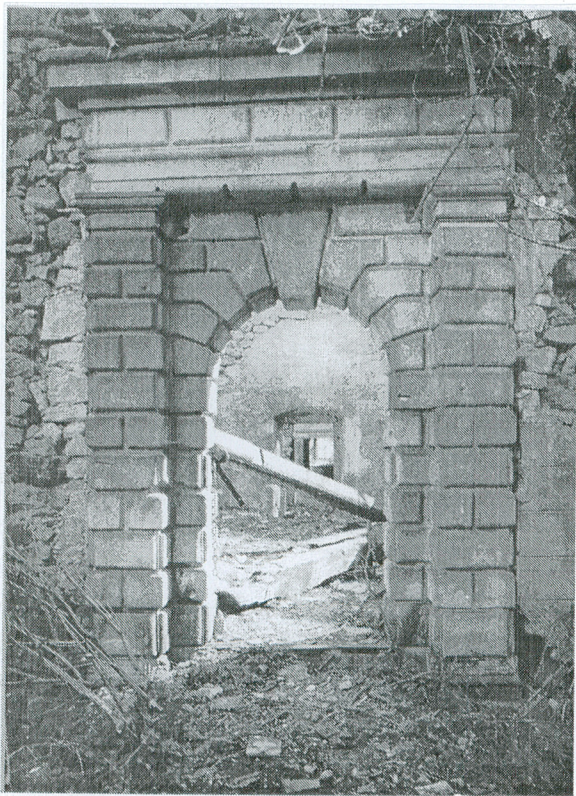
Portal pn. dworu. Stan w 1976 r.  
Fot. wg K. Eysymontta (1976).

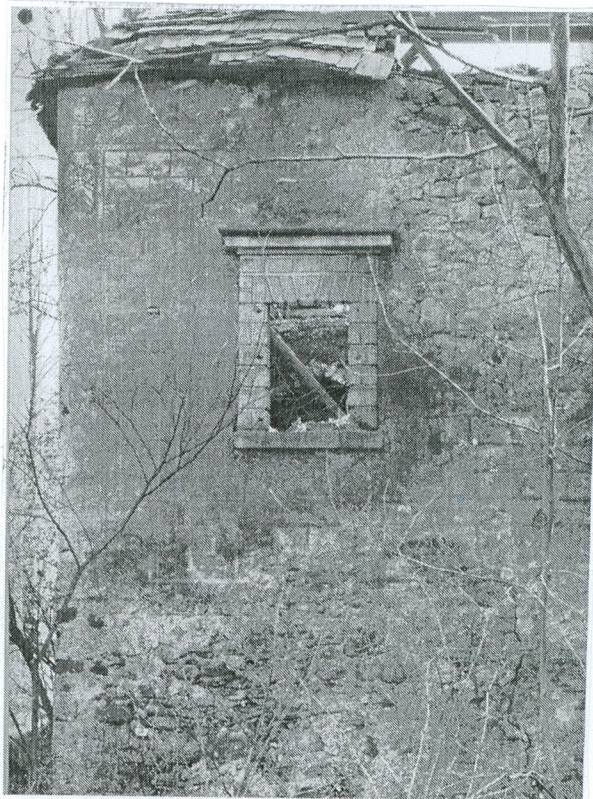
Fragment elewacji pn. dworu. Stan w 1976 r.  
Fot. wg K. Eysymontta (1976).

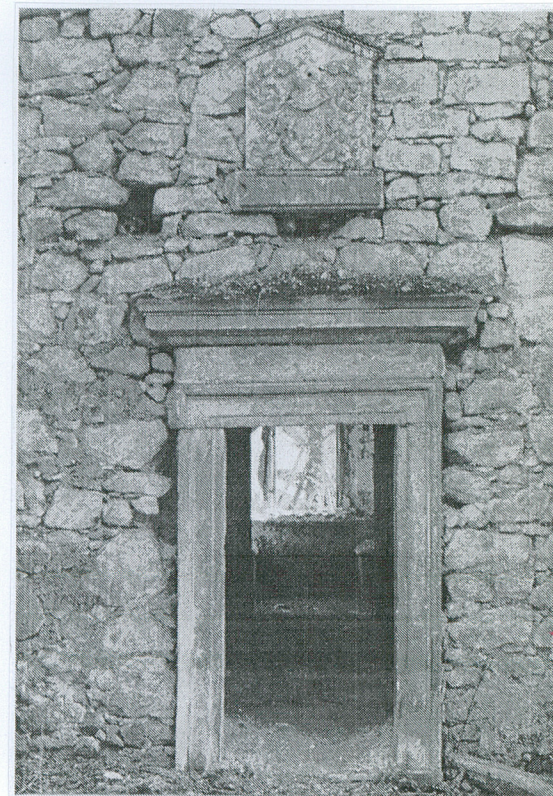
Portal w elewacji zach. dworu. Stan w 1976 r.  
Fot. wg K. Eysymontta (1976).

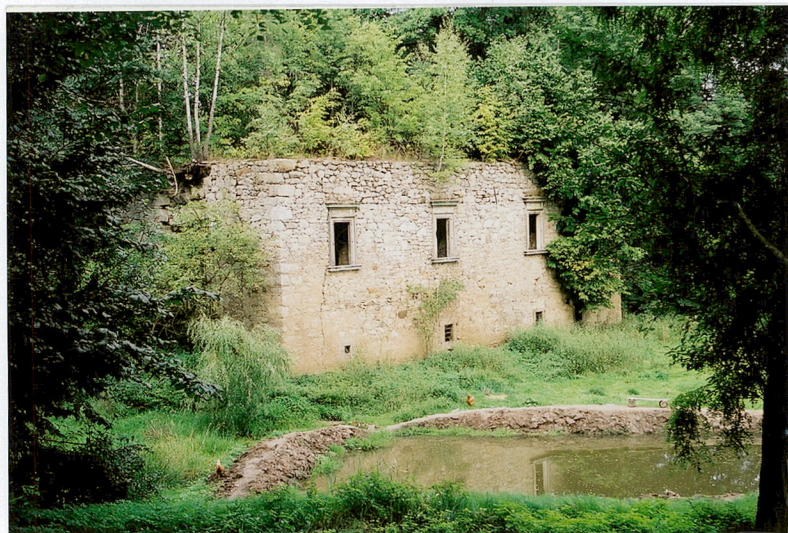
1. Widok dworu (1) od strony pd.-zach.
2. Elewacja pd. dworu (1).
3. Fragment pn. ściany dworu (1).
4. Okno w pn. ścianie dworu (1).
5. Okno w pd. ścianie dworu (1).

W 2 połowie XIX w. dwór pełnił funkcję domu mieszkalnego dla oficjalistów zatrudnionych w majątku. Pod koniec tego stulecia - za czasów własności zapewne Alfreda von Wietersheim auf Neuhoof bei Ingramsdorf - wymieniono na nową więźbę dachową i zmieniono pokrycie dachowe. W czasie wojny (w 1945 r.?) dwór został częściowo uszkodzony. Po 1945 r. pozostawał nie użytkowany i nie zabezpieczony. Obecnie dwór znajduje się w stanie ruiny, która podlega błyskawicznie postępującemu procesowi całkowitego rozkładu.

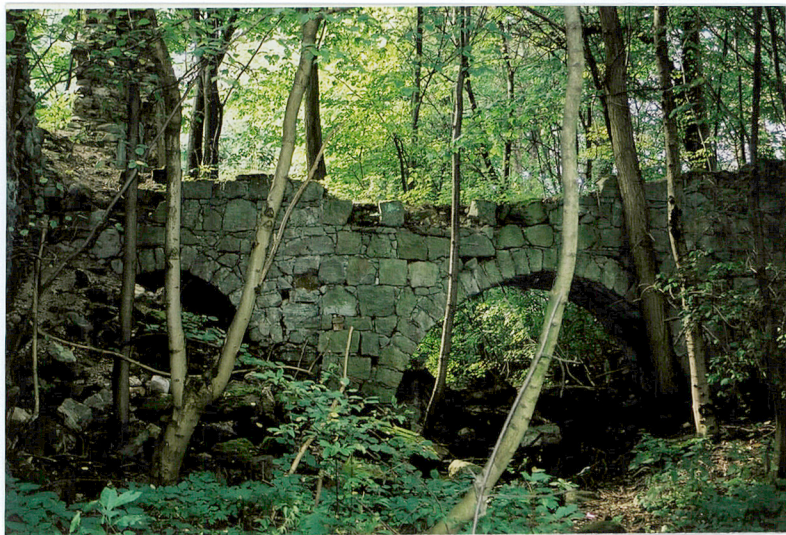
Most kamienny, zbudowany z obrobionych ciosów piaskowca. Zapewne z 2 połowy XVI w., zmodernizowany w 4 ćw. XIX w. Most dwuprzęsłowy, pozbawiony oryginalnej kamiennej, murowanej balustrady (jej rozbite fragmenty znajdują się w dawnej fosie).

6. Detal ze zniszczonego portalu głównego (pn.) dworu (1).
7. Relikt mostu prowadzącego do dworu (1).
8. Elewacja zach. budynku gospodarczego (2).
9. Elewacja zach. budynku gospodarczego (2).

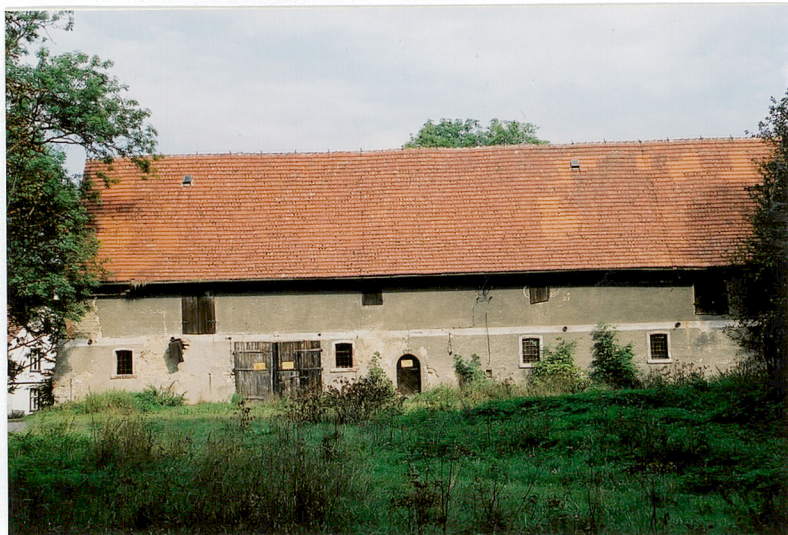
8.

Budynek na planie wydłużonego prostokąta, o bryle zwartej, jednokondygnacyjny z poddaszem, kryty dwuspadowym dachem z pokryciem ceramicznym (dachówka). Elewacje wsch. i zach. - dziewięcioosiowe, o nieregularnie rozmieszczonych osiach okiennych. Otwory wejściowe w trzeciej, piątej i ósmej osi od północy w elewacji zachodniej.

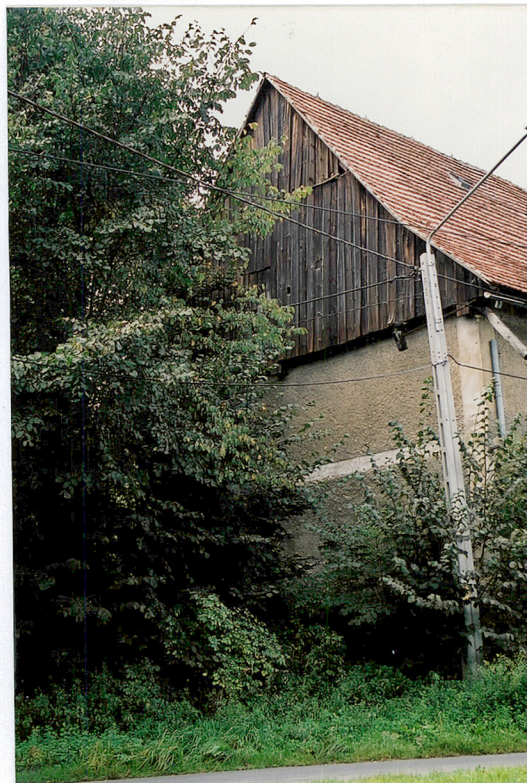
10. Szczyt pd. budynku gospodarczego (2).
11. Portal w zach. elewacji budynku gospodarczego (2).
12. Fragment portalu w zach. elewacji budynku gospodarczego (2).

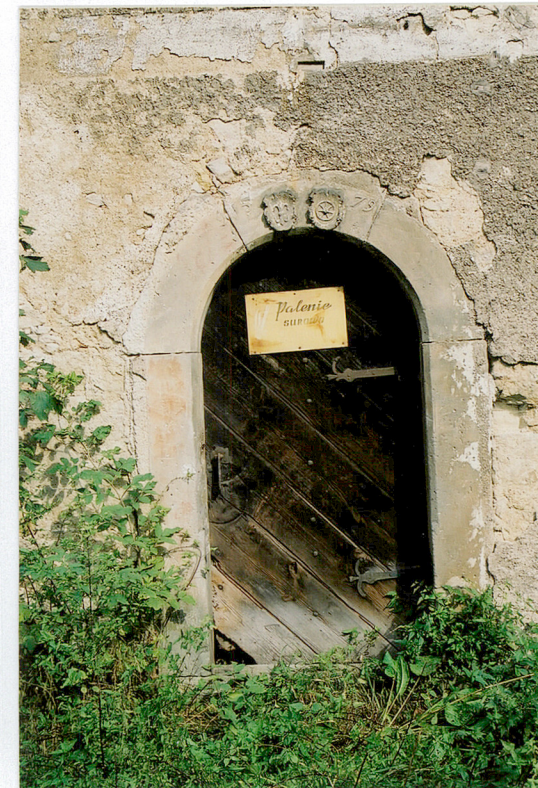
11.

dowych) Po stronie pn. i pd. mury obwodowe wydają się być nowszego pochodzenia i można je wiązać z datą, jaką znajdujemy na portalu sąsiadującego z dworem budynku gospodarczego (tj. z rokiem 1579). Portal ten, tak jak zachowany w tym samym budynku (na ścianie wsch. relief z 8 herbami wywodu genealogicznego właścicieli majątku) pochodzą zapewne z budynku dworu (brak bowiem na Śląsku analogii umieszczania wywodów genealogicznych na budynkach gospodarczych). Z tego czasu pochodziły także, zachowane co najmniej do 1976 r., płaskorzeźbiona, prostokątna tablica (z herbem rodu von Salza) i znajdujący się poniżej piaskowcowy portal w elewacji zach. dworu. Datowanie reliktnów głównego, ciosowego portalu najwcześniej na koniec XVI w. (ok. 1600), a najpóźniej na koniec 1 połowy XVII w. (1647 r.) wynika z analogii pomiędzy nim a portalami wrocławskich domów mieszczańskich [przy ul. Kazimierza Wlk. 45 (Pałac Selderów), przy ul. Kotlarskiej 6 (nie zachowany) z 1602 r., Rynek 5 i 14, portale domów kurii przy ul. Katedralnej 5 (z 1599 r.), 7, 9 i 10 (z 1606 r.), Szewska 55] i dworów śląskich powstałych około 1600 r. [np. portale dworów w Stolcu, w Luboradzu; dworu w Siostrzechowicach; w Ślęży-Lasowo, Dobroszycach, Prusach (z 1608 r.) i w Szczodrowicach]. Około połowy XVII w. wykonano także piaskowcowe opaski okienne elewacji pn. dworu, a mury pokryto dekoracją sgraffitową. Przy wykorzystaniu wcześniejszych murów wykonana została ściana zachodnia. W różnym czasie wzniesiono pn. część elewacji zach. i jej część pd. tworzącą ścianę zach. południowej części dworu. W pn. części tej elewacji (ściana gospodarczej części dworu) pozostawiono odmienne (proste, sfazowane, wywodzące się jeszcze z tradycji średniowiecznej i typowe dla śląskiego renesansu) obramienia okienne z przełomu lat 70. i 80. XVI w. O domniemanej średniowiecznej metryce elewacji wsch. świadczy odmienne obramienie okienne. Potwierdzają to również kamienne wsporniki pierwotnie przeznaczone pod wykusz, następnie usunięte ok. 1579 r. i w to miejsce wstawione okno w prostym, renesansowym profilowanym obramieniu.

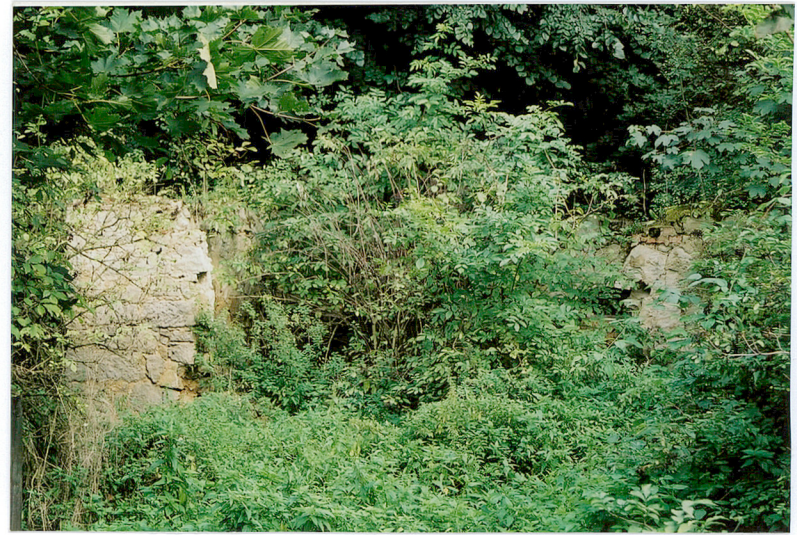
Wzniesiony w 4 ćwierci XIX w.(?). Zachowane fragmenty ścian magistralnych i fundamentów kamienno-ceglanych.

13. Herby nad oknem we wsch. elewacji budynku gospodarczego (2).
14. Ruiny budynku gospodarczego w zach. części założenia (3).
15. Ruiny budynku gospodarczego w zach. części założenia (4).

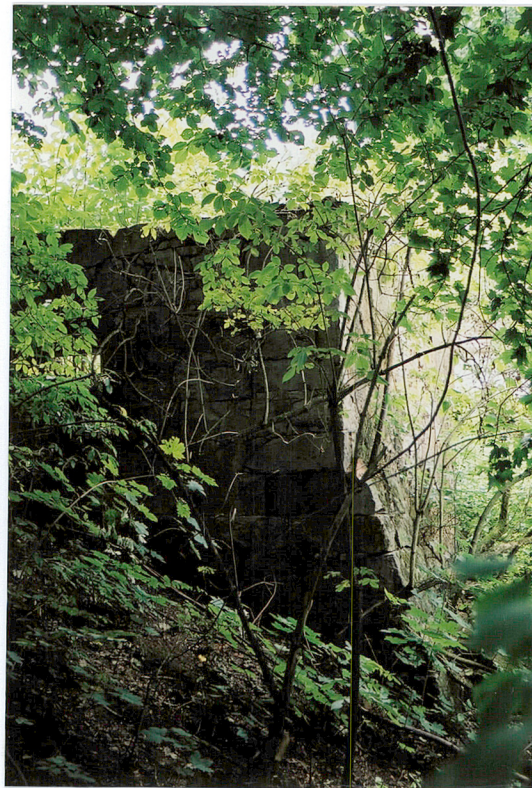
15.

Wzniesiony w 4 ćwierci XIX w. (?). Zachowane fragmenty ścian magistralnych i fundamentów kamienno-ceglanych.

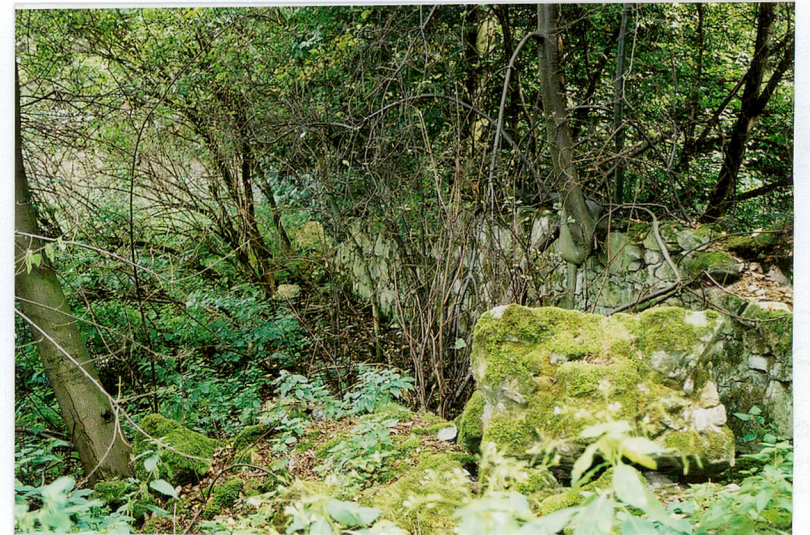
Pierwotna fosa otaczała budynek dworu, od strony północnej dworu zachowany fragment prostego kamiennego muru będącego pierwotnie zapewne elementem murów oporowych fosy i dawnych umocnień.

16. Fragment muru oporowego fosy.
17. Szpaler kasztanowców ograniczający założenie od pn.
18. Fragment muru założenia kościelnego.
19. Kościół - widok od zach.

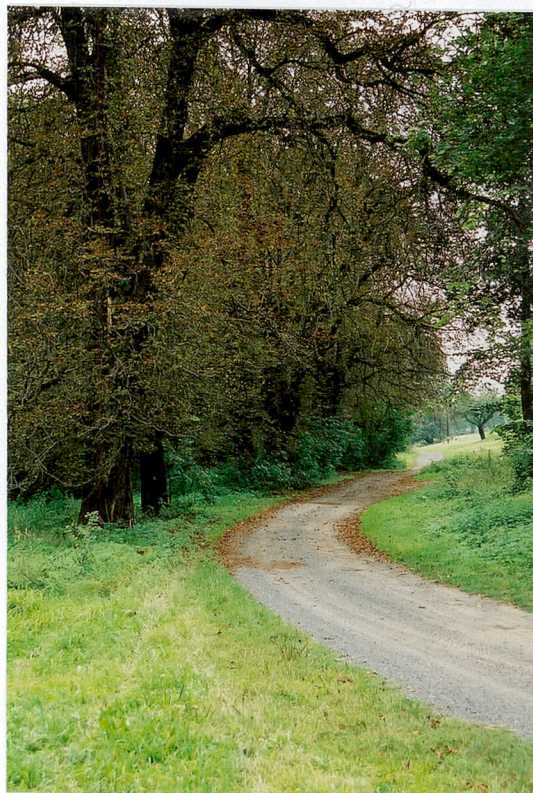
17.

Po zachodniej stronie dworu rozciąga się pierwotne założenie parkowe z końca XIX w., które łączy się z kompleksem leśnym należącym w przeszłości do dawnego rozłogu dworskiego. Obecnie kompozycja parku zatarta poprzez liczne samosiewy. Od strony pd.-zach. dworu, poza fosą, rozciągała się polana widokowa. Obecnie zniszczona poprzez wtórne, współczesne usypanie grobli i założenie niewielkiego stawu. Czytelna pozostaje granica parku od strony północnej wytyczona przez szpaler kasztanowców.

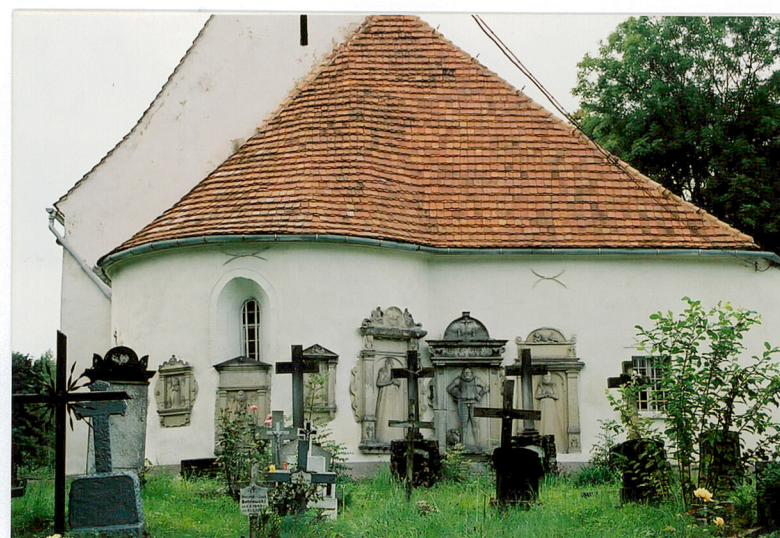
20. Zespół nagrobków na ścianach prezbiterium kościoła - widok od wsch.
21. Portal pn. kościoła z 1551 r.
22. Okno w pd. ścianie prezbiterium z herbem rodu von Redern.
