KRAJOWY OŚRODEK BADAŃ
I DOKUMENTACJI
ZABYTEKÓW W WARSZAWIE
KARTA EWIDENCYJNA ZABYTEKÓW

Nr 5152

PLEBANIA I BUDYNEK GOSPODARCZY

RÓŻANKA

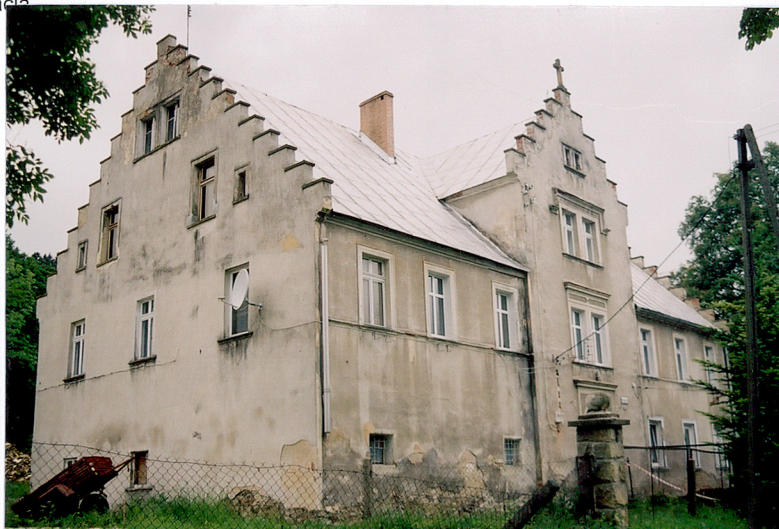
1. Plebania, widok od południowego wschodu.
2. Rzut poziomy przyziemia plebanii, przerys (z naniesieniem sklepień) z rysunku inwentaryzacyjnego z 2005 r.

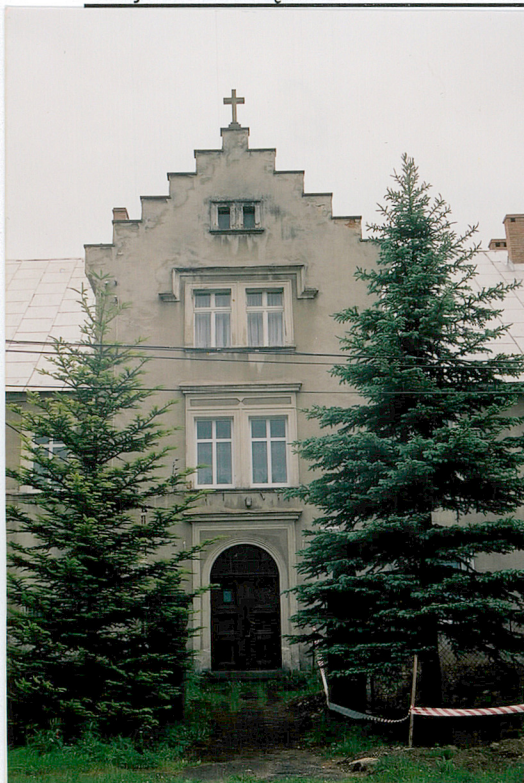
E l e w a c j a f r o n t o w a, wschodnia, siedmioosiowa, z częściowo zakłóconym regularnym układem osi (w części południowej), ożywiona pozornym, podwyższonym, jednoosiowym ryzalitem pozornym z portalem i zdwojonymi oknami, zwieńczonym schodkowym szczytem z krzyżem. Wystrój elewacji wykonany w tynku, z rzadko stosowaną kamieniarką. Wystrój elewacji ryzalitu najokazalszy. Główny portal zawarty w występującej przed lico ryzalitu prostokątnej płycinie wykonanej w tynku. W jej centrum otwór wejściowy o łuku pełnym ujęty tynkowym, profilowanym obramieniem. Podobnie ujęte skraje portalowej oprawy wejścia. W przyłączach archiwolty stylizowane, spłaszczone diamentowe pseudobonie. Portal zwieńczony odcinkiem profilowanego gzymsu. Zdwojone okna w partii piętra ryzalitu ujęte rozbudowanym obramieniem złożonym z parapetu, profilowanych obramień okien, jednej płyciny nadokiennej z dwiema dekoracyjnymi, wgłębными płycinami oraz — z profilowanego gzymsu nadokiennego. Zdwojone okna trzeciej kondygnacji ryzalitu w profilowanych, tynkowych obramieniach posadowionych na parapecie. Powyżej załamany, neogotycki gzyms nadokienny, tudorowski. W szczycie także okna zdwojone, małe, ujęte profilowanym tynkowym obramieniem. Elewacja ryzalitu pozbawiona artykulacji. Uskoki szczytu osłonięte kamiennymi, prostymi czapami. Krzyż

6. Plebania, ryzalit w elewacji frontowej.
7. Plebania, portal w ryzalicie w elewacji frontowej.
8. Plebania, okna drugiej i trzeciej kondygnacji ryzalitu w elewacji frontowej.

Należy odnowić najokazalszy, najmniej zniszczony i dający budynkowi najwięcej cech stylowych wystrój elewacji środkowego ryzalitu. Nie zaleca się dostawiania nowych dobudówek do ryzalitu w fasadzie. Ponadto w przypadku fasady należałoby odtworzyć kordonowy gzyms nad oknami przyziemia, podobny do istniejącego gzymsu podokiennego. Pozostałe elewacje można pozostawić bez artykulacji, gdyż takie zapewne były. Nie wiadomo natomiast, czy wszystkie okna miały tynkowe obramienie, w związku czym okna przyziemia można pozostawić bez obramień, lub też wykonać je w nawiązaniu do obramień okien piętra. Przy wymianie stolarki na nową zaleca się stosowanie stolarki drewnianej, nie plastikowej, która ze względu na swoją szczelność może spowodować zawilgocenie, i w konsekwencji zniszczenie stropów. Nowa stolarka musi w całości wypełniać otwory okienne i mieć podział krzyżowy. Konserwacji wymaga portal w elewacji tylnej. Kolorystyka elewacji może być utrzymana w naturalnym kolorze piaskowca, w odcieniu łososiowego różu, widocznego na narożniku budynku, lub w kolorze żółci, jak kościół. Wybór materiału na nowe pokrycie dachowe trzeba konsultować w Delegaturze Wojewódzkiego Urzędu Ochrony Zabytków w Wałbrzychu, najlepiej jednak by był utrzymany w kolorze szarym zbliżonym do barwy łupka.

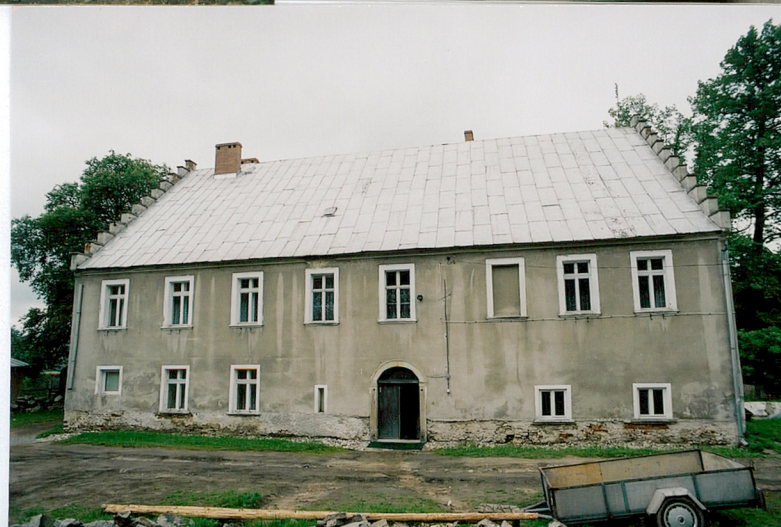
E l e w a c j a t y l n a, zachodnia, ośmioosiowa, z zakłóceniem regularności rozkładu osi w części południowej. Tu układ otworów mijankowy ze względu na zachowanie starszych okien. Ponadto ze względu na pozostawienie starego portalu umieszczony jest on w elewacji asymetrycznie. Elewacja zwieńczona uproszczonym gzymsem koronującym. Kamienny portal złożony z prostych węgarów posadowionych na niewielkich cokołach, zaopatrzonych w przewiązki w miejscu głowic. Na węgarach oparta spłaszczona archiwolta. Węgarty i archiwolta gładkie, jedynie cokoły węgarów ozdobione dekoracyjnymi płycinami zaznaczonymi obrysem. Okna przyziemia (być może także pierwotnie) w malowanych obramieniach, okna piętra w profilowanych obramieniach tynkowych. Zachowane kamienne parapety okien.

9. Plebania, elewacja tylna, zachodnia.
10. Plebania, portal w elewacji tylnej, zachodniej.
11. Plebania, elewacja boczna, południowa.
12. Plebania, okno w przyziemiu elewacji bocznej, południowej.

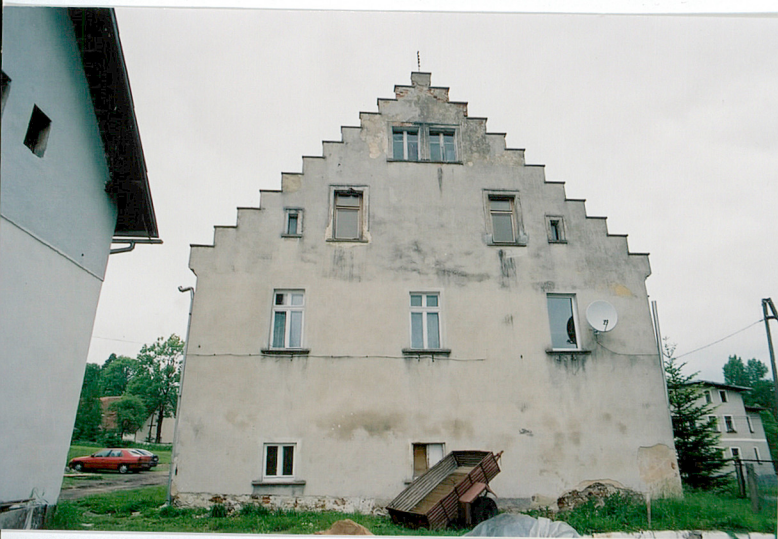
11.

E l e w a c j a b o c z n a, południowa, bez artykulacji, trójosiowa (z jednym oknem wtórnie zamurowanym w prawej skrajnej osi), zwieńczona schodkowym szczytem. W szczycie komponowany układ okien, rozstawionych mijankowo w stosunku do okien elewacji. W dolnej części szczytu dwa skrajnie usytuowane prostokątne okna (mniejsze i większe), a w górnej części szczytu — okno zdwojone. Obecnie okna przyziemia bez obramień. Tynkowe, profilowane obramienia okienne zachowane tylko w partii szczytu. Uskoki szczytu osłonięte kamiennymi, prostymi czapami.

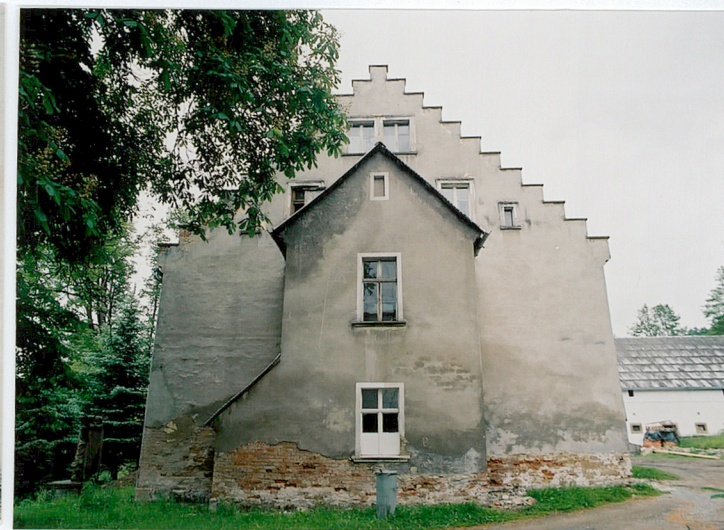
E l e w a c j a b o c z n a, północna, także bez artykulacji, w dolnej części bezokienna, zwieńczona schodkowym szczytem, częściowo zasłonięta przez dwukondygnacyjną dobudówkę. W szczycie komponowany układ okien, jak w elewacji południowej, podobnie też obramione okna. Uskoki szczytu osłonięte kamiennymi, prostymi czapami. Północna elewacja dobudówki jednoosiowa zwieńczona trójkątnym szczytem, bez podziałów. Okna z kamiennymi parapetami, być może pierwotnie w malowanych obramieniach. Okna w szczycie ślepe.

13. Plebania, elewacja boczna, północna.
14. Plebania, sień w przyziemiu, widok w kierunku północno-zachodnim.
15. Plebania, sień w przyziemiu, kolumna wspierająca arkady.

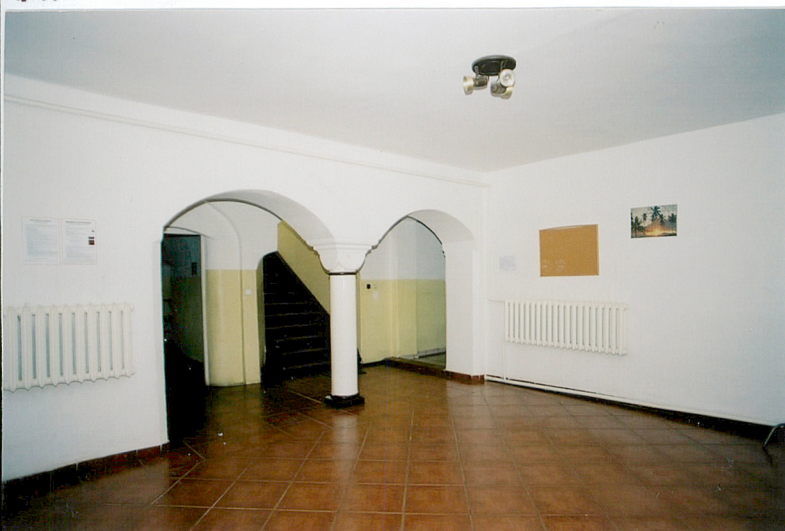
14.

Sień przyziemia zawarta w przednim trakcie prostokątna, nakryta stropem. W dwóch ścianach rozmieszczone otwory wejściowe. Trzecia, zachodnia w dużej części przepruta, otwarta dwiema arkadami na kolumnie ku środkowemu korytarzowi. Arkady o łuku odcinkowym oparte na kamiennej kolumnie ze stylizowaną, prostą bazą, krępy, cylindryczny trzonem i stylizowaną, komponowaną głowicą nawiązującą do głowic kostkowych.
