KARTA EWIDENCYJNA ZABYTEKÓW
ARCHITEKTURY I BUDOWNICTWA

Nr 5181

OFICyna MIESZKALNA - SPICHLERZ ob. BUD. MIESZK. - SPICHLERZ /4/

BRZEZINA

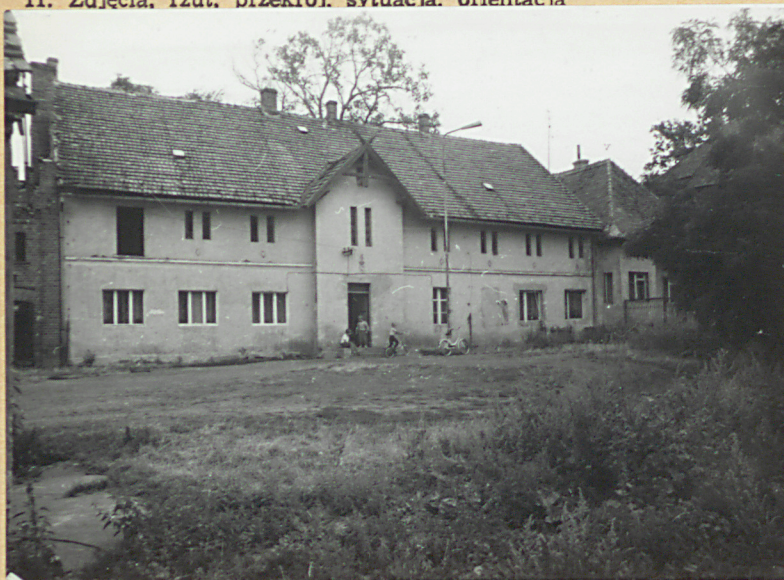
1.

elewacja pd. /frontowa/ - w kształcie prostokąta zwieńczonego połacią dachu, z ryzalitem środkowym zakończonym szczytem trójkątnym, jednokondygnacyjna z wysokim poddaszem, 8-osiowa. Brak podziałów pionowych, podziały poziome za pomocą gzymsu kordonowego. Pośrodku ryzalitu - otwór drzwiowy z drzwiami dwuskrzydłowymi i prostokątnym nadświetlem. Powyżej drzwi - dwa małe prostokątne otwory okienne. W trójkątnym szczycie ryzalitu mały prostokątny otwór. Szczyt zwieńczony dwoma wystającymi poza ten szczyt drewnianymi listwami oraz

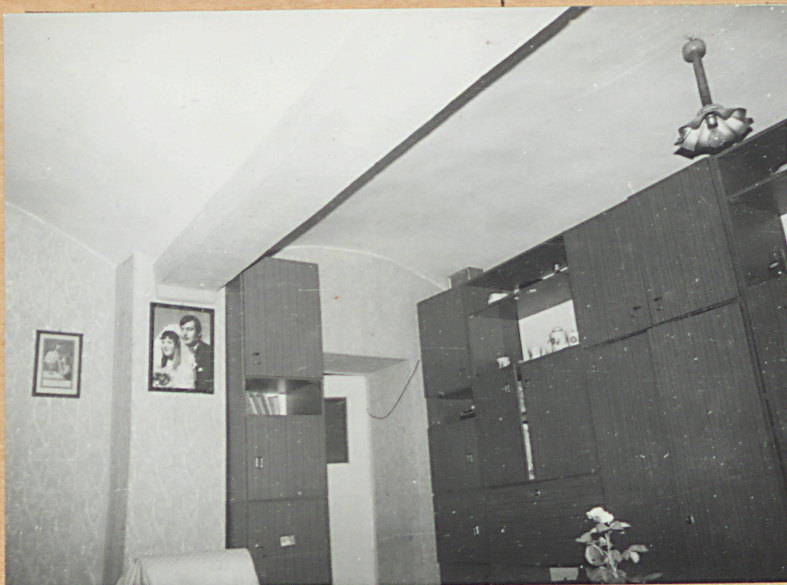
8. wnętrze pomiesz. VII

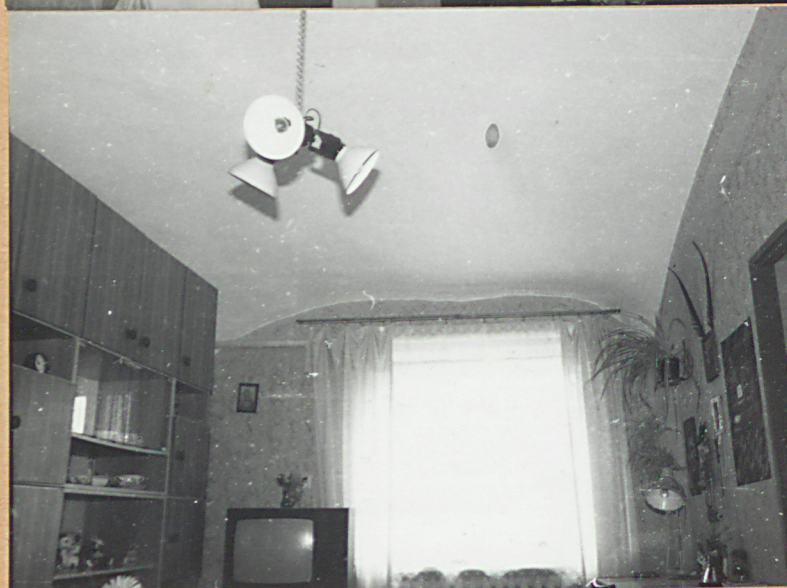
9. wnętrze pomiesz. VIII

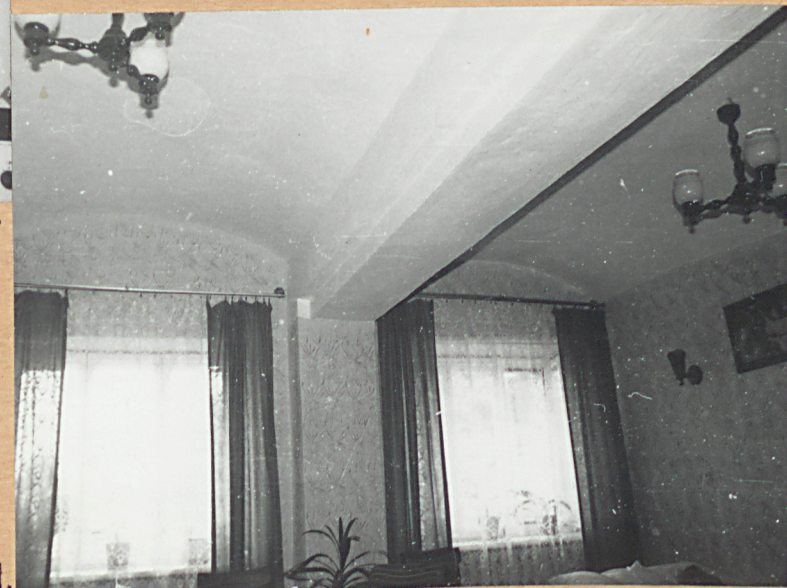
11. wnętrze pomiesz. IV

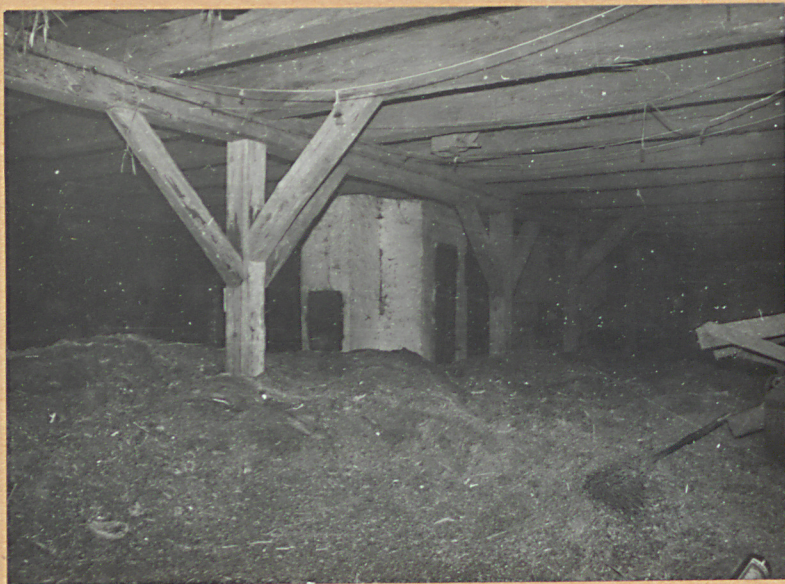
Poddasze wysokie 2-kondygnacyjne spełniające rolę spichlerza: I kondygnacja - jednoprzestrzenna, trójnawowa, 8-przęsłowa, przykryta stropem drewnianym nagim gęstobelkowym wspartym na 14 drewnianych słupach, ze schodami drewnianymi jednobiegowymi /przy ścianie wsch. budynku/; II kondygnacja jednoprzestrzenna, trójnawowa, 7-przęsłowa, przykryta stropem drewnianym gęstobelkowym wspartym na 12 słupach drewnianych. Wejście na poddasze schodami w budynku sąsiednim-5. Piwnice /zach. część budynku/ - ze sklepieniami kolebkowymi.

- 12. poddasze - I kondyg.
- 13. poddasze - II kondyg.
- 14. poddasze - frag. więźby dach.
- 15. piwnice

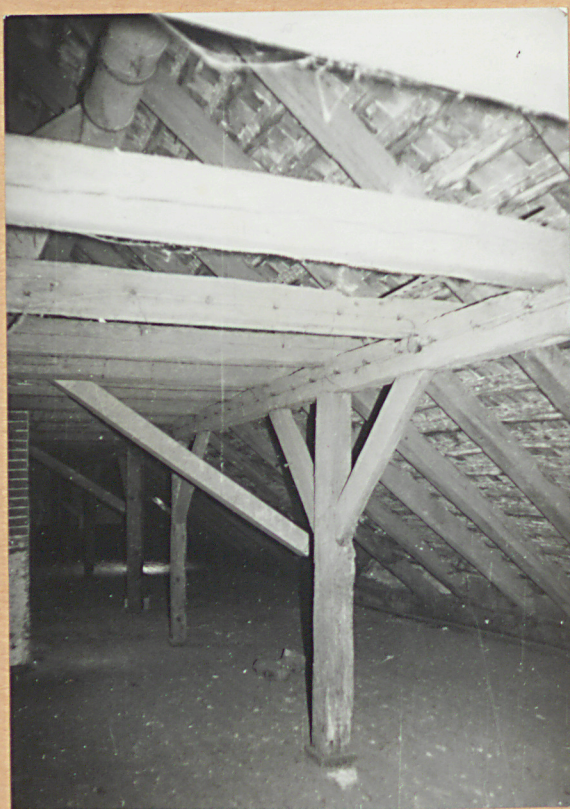
14.

fundamenty kamienne, cokoł ceglany, otynkowany, mur ceglany o wążku krzyżowym na zaprawie wapiennej, otynkowany /tynk gładki/, konstrukcja ściennie-sklepienna, sklepienia kolebkowe i sklepienia żaglaste, strop drewniany nagi gąstobelkowy - w poddaszu, więźba dachowa drewniana o konstrukcji krokwiowo-płatwiowej na 2 rzędach słupów, dach 2-spadowy kryty podwójną karpiówką. Otwory drzwiowe i okienne prostokątne, drzwi dwuskrzydłowe płycinowe z nadświetlem i jednoskrzydłowe opierzone deskami, okna półskrzynkowe dwu-, trój-, cztero-dzielne, drewniane. Schody zew. - cementowe, wew. - drewniane jednobiegowe. Posadzka drewniana i cementowo-lana. Cztery kominy dwukanałowe. Wywietrzniki okrągłe małe.
