OŚRODEK DOKUMENTACJI  
ZABYTKÓW W WARSZAWIE  
KARTA EWIDENCYJNA ZABYTKÓW  
ARCHITEKTURY I BUDOWNICTWA

KOŚCIÓŁ PARAFIALNY P.W. MATKI BOSKIEJ ZWYCIĘSKIEJ

ok. 1353, 1686, 1805

MROZÓW

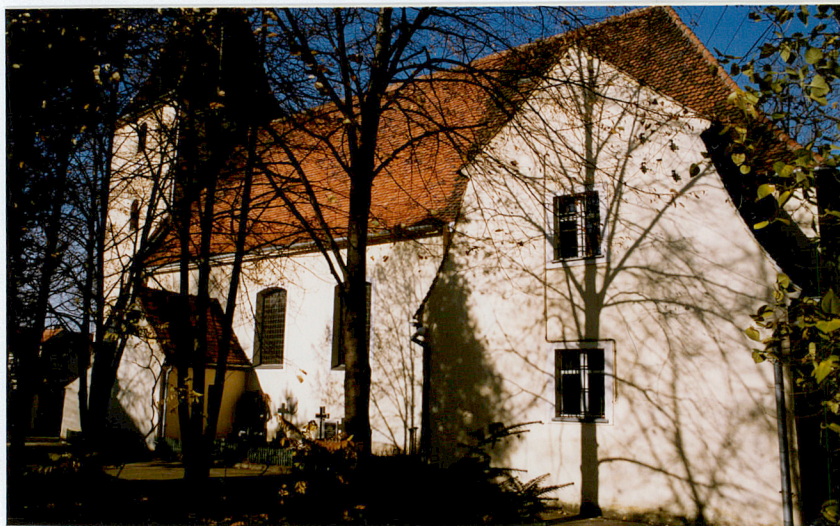
2

Elewacja południowa — sześcioksiowa, składająca się z IV kondygnacyjnej, dwuosiowej wieży, II kondygnacyjnego, czterosiowego korpusu nawy z kaplicą i II kondygnacyjnego, dwuosiowego prezbiterium z zakrystią. Artykulacja wieży i otwory okienne jak w elewacji zachodniej, jedyny otwór okienny na drugiej osi lekko przesunięty w stronę korpusu nawy. Na styku wieży i korpusu nawy boniowanie w tynku poprowadzone od III kondygnacji. Południowo-zachodni narożnik nawy flankowany bardzo masywną, sięgającą wysokości II kondygnacji narożną skarpą z uskokiem od strony zachodniej, przekrytą pulpitową obdasznicą. Na pierwszej osi nawy, w I kondygnacji okrągłoluczny otwór okienny, ponad nim do połowy zamurowany otwór okienny zamknięty łukiem odcinkowym. Oba okna otoczone płaską tynkową opaską. Pomiędzy pierwszą a drugą osią nawy dobudowana jednokondygnacyjna kaplica, z wąskimi

otworami okiennymi od strony wschodniej i zachodniej. Ślepa ściana szczytowa kaplicy podkreślona schodkowym fryzem ceramicznym. Otwory okienne drugiej i trzeciej osi nawy oraz uskok muru na granicy prezbiterium jak w elewacji północnej. Do południowej ściany prezbiterium przylega II kondygnacyjna, jednoosiowa zakrystia. Otwory okienne ściany szczytowej prostokątne, otoczone płaską tynkową opaską. Boczne krawędzie dachu mansardowego podkreślone na narożach profilem ćwierćwałka z uskokiem w I kond. i profilem wklęsłowypukłym w II kondygnacji. Wejście do zakrystii od strony zach.

1. Widok kościoła z północnego-zachodu.
2. Elewacja południowa.
3. Elewacja wschodnia.
4. Elewacja północna.
5. Widok od zachodu z furką w murze cmentarza.
6. Elewacja zachodnia wieży.
7. Elewacja południowa wieży z przyporą nawy.
8. Zachodnia część południowej elewacji nawy.
9. Kaplica, widok od południa.
10. Wschodnia część elewacji południowej.
11. Przybudówka elewacji północnej.
12. Portal wejściowy, zachodni.
13. Oś okienna w elewacji południowej.
14. Przypora południowo-zachodnia korpusu.
15. Wnętrze widok na prezbiterium.
16. Wnętrze w kierunku zachodnim.
17. Wieżba dachowa.
18. Zniszczenia tynku elewacji południowej.

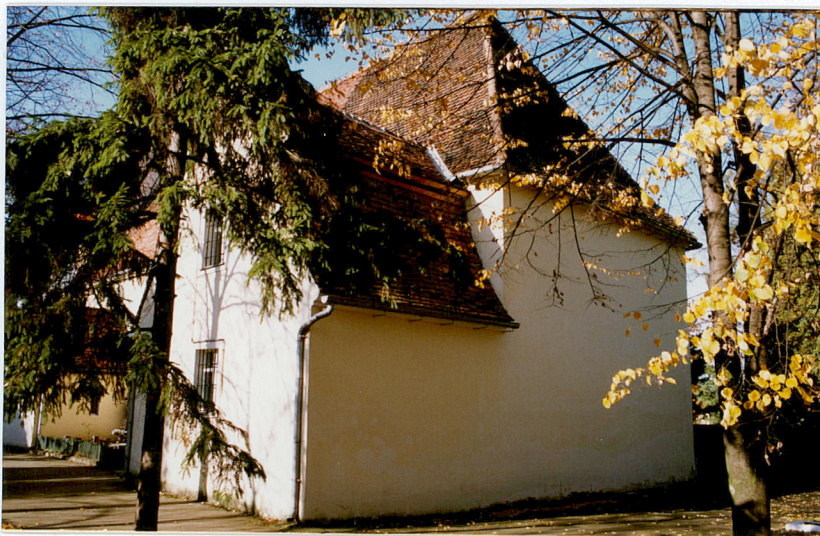
3

Elewacja wschodnia — jednokondygnacyjna, ślepa, z wyraźnym podziałem na część wyższą, prezbiterialną zamkniętą połącią dachu i niższą zakrystię z połącią dachu mansardowego. Mur zakrystii zamyka tynkowy gzyms podokapowy o wypukłym profilu.

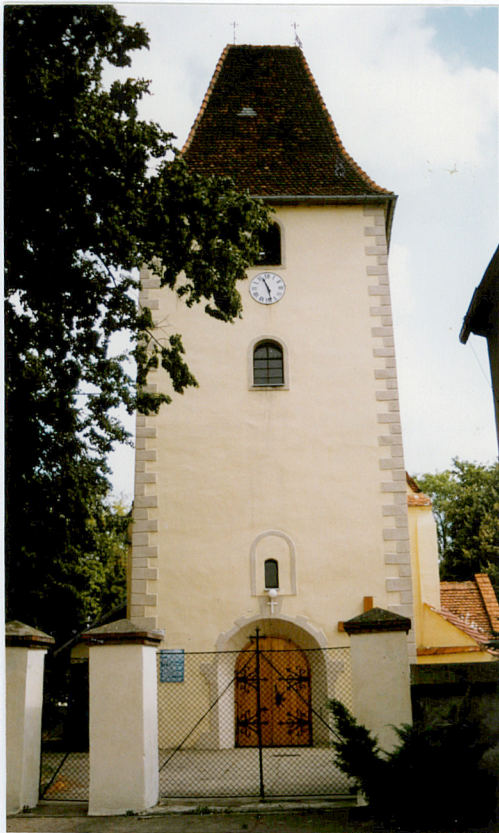
6

Elewacja zachodnia — wieżowa, IV kondygnacyjna, jednoosiowa. Naroża wieży opięte na całej wysokości boniami w tynku ciemniejszym od lica muru. Na osi I kondygnacji portal wejściowy zamknięty łukiem pełnym, rozglifionym. Glify opracowane w dekoracji tynkowej — w podłuczcu „kličce” o przemiennej wysokości, spływające na „impostowe” ościeża z „bazą”. W szczycie łuku klucz. Ponad wejściem, w II kondygnacji, wąski otwór okienny zamknięty łukiem odcinkowym. Otacza go tynkowa, ciemniejsza opaska o zarysie łuku pełnego. W III i IV kondygnacji okna wieżowe — pomiędzy nimi tarcza zegarowa.

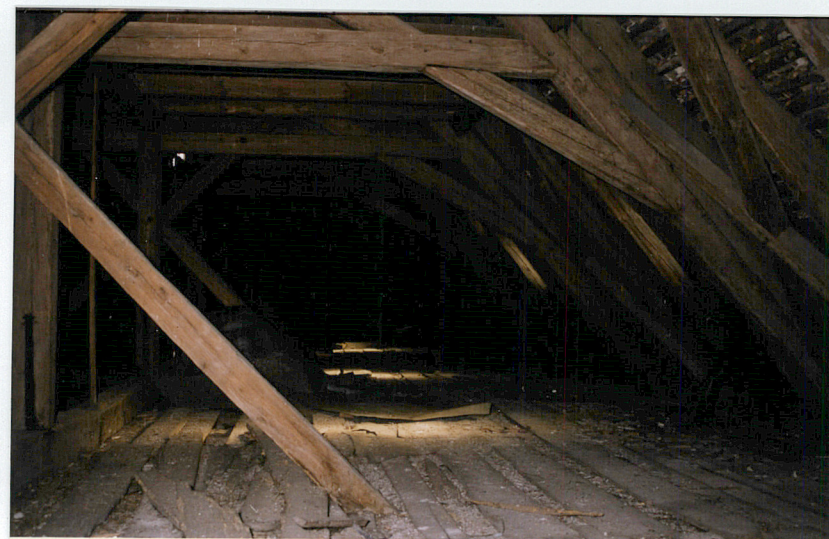
17

Wieżba dachowa — drewniana, o konstrukcji krokwiowo-jętkowej z dwoma rzędami słupów stolcowych.
