1. Obiekt

PLEBANIA

MROZÓW

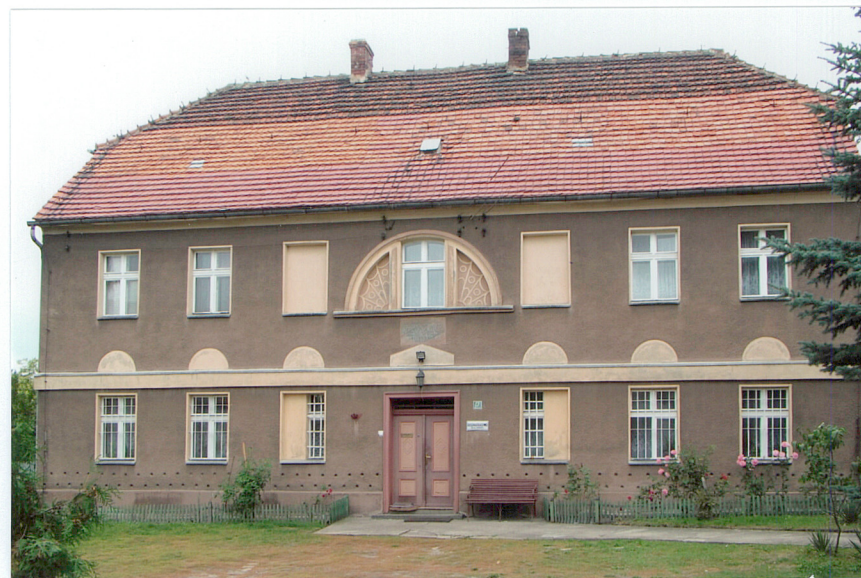
2.

**ELEWACJE.** *Elewacja wsch. – fasada* – 2-kondygnacyjna, na cokole, 7-osiowa; kompozycja symetryczna, dośrodkowa; oś środkowa akcentowana w przyziemiu otworem wejściowym, ujętym w skromne obramienie tynkowe z profilowaną listwą; na piętrze otwór okienny z zamknięciem odcinkowym, umieszczony w pełnolukowej wnęcie, której boczne, zblendowane części, z tynkową dekoracją ornamentálną o motywie wachlarzowym (pierwotnie półkoliste okno 3-dzielne); pod wnęką odcinek gzymsu podokiennego (wcześniej biegnącego pod wszystkimi otworami okiennymi piętra) pozostałe otworki okienne obu kondygnacji ujednolicone, w regularnym układzie; otworki okienne wewnętrznych osi wtórnie zamurowane częściowo (przyziemie) i całkowicie (piętro); kondygnacje rozdzielone masywnym gzymsem kordonowym; w dekoracji elewacji wykorzystano dwa rodzaje tynków różniące się barwą i fakturą: fakturowany, ciemny tynk pokrywa powierzchnię ścian, kontrastując z jasnymi, gładko tynkowanymi elementami detalu, w postaci wąskich pasowych obramień otworów, półkolistych zwieńczeń otworów okiennych przyziemia, gzymsów i trójkątnego zwieńczenia otworu drzwiowego; na osi środkowej elewacji, między otworem drzwiowym i oknem piętra wmurowana prostokątna piaskowcowa płyta fundacyjna z datą przebudowy i inskrypcją pisaną antyką: D.O.M.A. / SOLIVS MVNIFICENTIAE TITVLO / R MA PERLL. AC AMPL MA DOMINA / D. HEDWIGIS DE STENSCH / DVC COENOB. AD S. CLARAM WRATISL / ABBATISSA AC DOMINA / RESTAVRAVIT / M D C C C V;

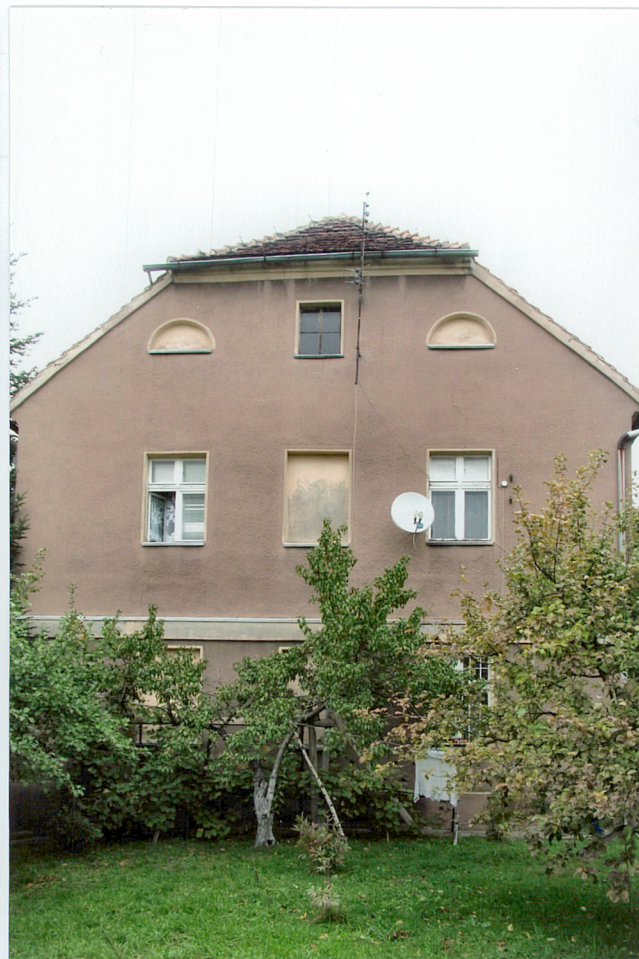
3.

*Elewacje pn. i pd.* – o identycznej kompozycji; na występującym cokole; 2-kondygnacyjne, z kondygnacją poddasza; 3-osiowe; przyziemie oddzielone masywnym gzymsem kordonowym; otworki okienne kondygnacji mieszkalnych ujednolicone, w regularnym układzie; w szczycie środkowy, mniejszy otwór prostokątny, flankowany jest przez dwie półkoliste blendy; dekoracja elewacji

oparta na kontraście fakturowanego ciemnego tynku powierzchni ścian, skontrastowanego z gładko tynkowanymi, jasnymi elementami detalu architektonicznego (wąskie, opaskowe obramienia otworów okiennych, gzymsy, blendy); część otworów okiennych wtórnie zblendowana (środkowe okna piętra i okna przyziemia, z wyjątkiem otworu wsch. w elewacji pd.).

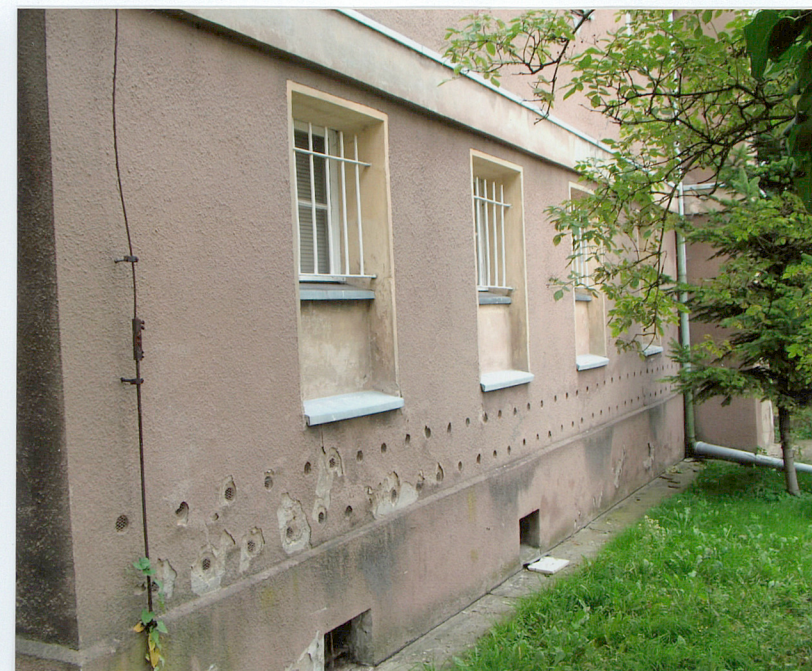
5.

**Elewacja zach.** – na występującym cokole; dwukondygnacyjna, 6-osiowa, rozczłonkowana wtórną dwukondygnacyjną przybudówką sanitarną, o ślepych ścianach, która umieszczona w miejscu 3-ciej od pd. osi okiennej; otwory okienne obu kondygnacji ujednolicone, w regularnym układzie; w pn. odcinku elewacji dwa okienka piwniczne; podobnie jak w pozostałych elewacjach efekt dekoracyjny uzyskany przez zastosowanie dwóch rodzajów tynków – ciemnego chropowatego na powierzchni ściany i jasnego, gładkiego w obramieniach okiennych i na gzymsach; część otworów okiennych zamurowana: fragmentarycznie od dołu w (wszystkie otwory przyziemia) i całkowicie (otwór pn. piętra).

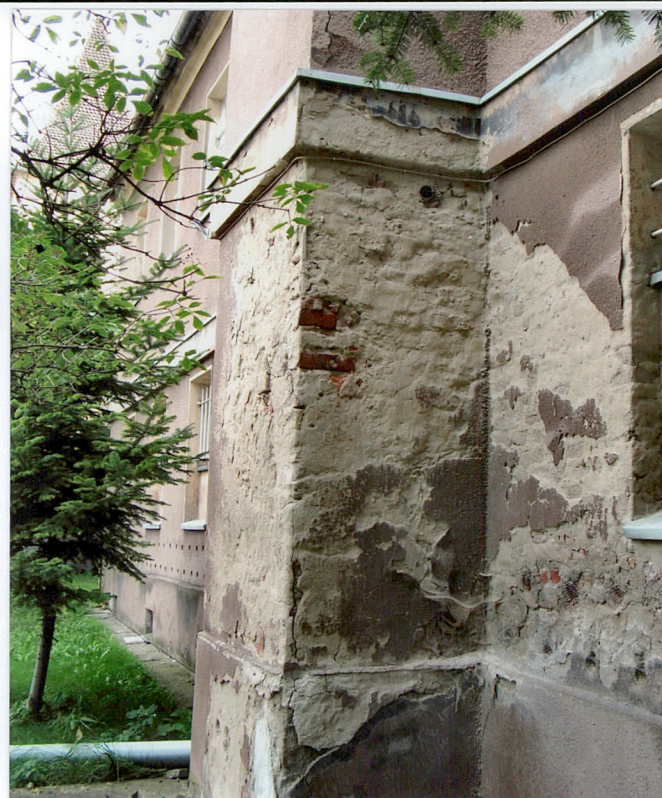
7.

**BRYŁA.** Budynek wolnostojący o zwartej bryle. Plebania dwukondygnacyjna, częściowo podpiwniczona – w narożniku pn.-zach., nakryta dachem naczółkowym (pierwotnie wysokim, mansardowym z lukarnami). Zwarta bryła budynku rozczłonkowana tylko asymetrycznie ułożoną, wtórną, dwukondygnacyjną przybudówką sanitarną, znajdującą się między drugą i trzecią osią okienną elewacji zach.

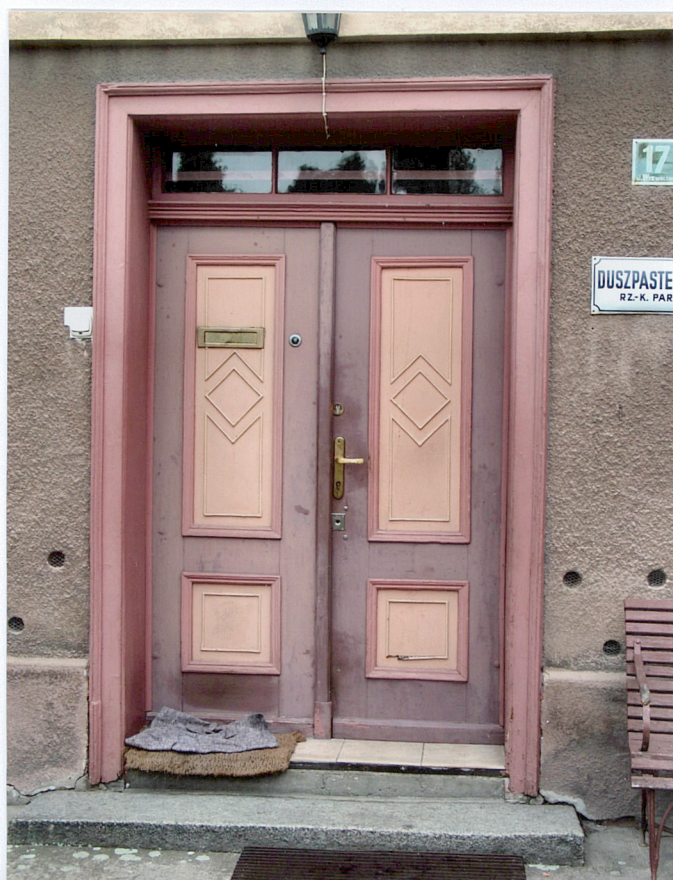
8.

**Otworki drzwiowe zewnętrzne.** Główne i jedyne wejście do budynku zlokalizowane na osi środkowej fasady; otwór prostokątny, z prostym zamknięciem, ujęty w skromne obramienie tynkowe z profilowaną listwą; drzwi dwuskrzydłowe ramowo-płycinowe, z wąskim trójdzielnym prostokątnym nadświetlem nad profilowanym ślemieniem.

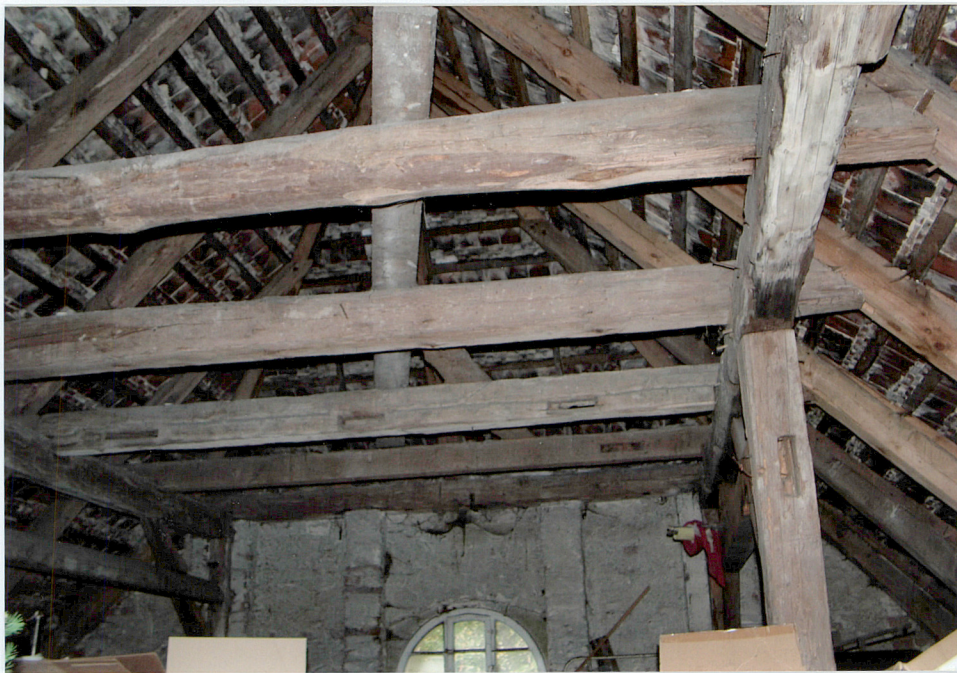
19.

**Więźba dachowa.** Więźba drewniana, ze śladami współczesnych napraw i uzupełnień; konstrukcja jętkowo-kleszczowa na podwójnej ścianie stolcowej, zmierzowana w kierunku kalenicowym.
