1. Obiekt

DWÓR

DZIKOWIEC

1. Miejscowość DZIKOWIEC woj. wałbrzyskie	2. Obiekt (nazwa jak w karcie) Dwór	3. Zawartość wkładki (nazwa obiektu lub materiału uzupełniającego) c.d. opisu.
---	--	---

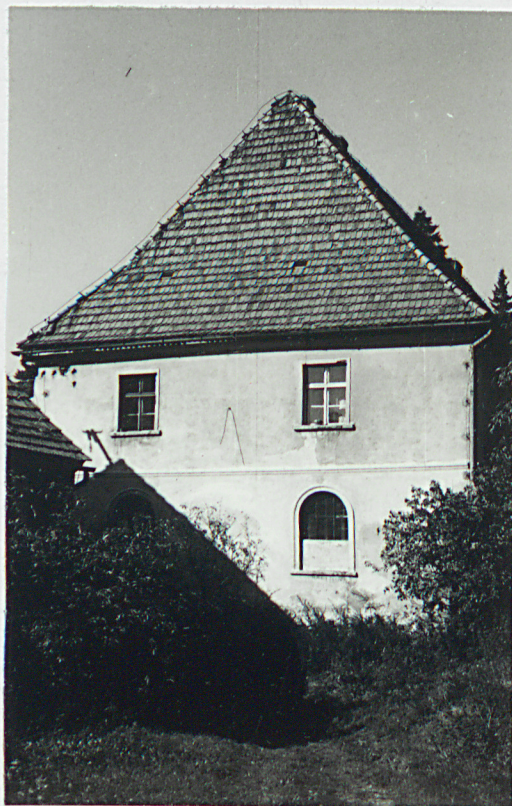
4

Elewacje gładkie, z profilowanym gzymsem kordonowym, dość regularny układ otworów okiennych. W elewacji pd. na partéze dwa okna kaplicy /?/ zamknięte półkoliście w profilowanych opaskach. Kamienny uszakowaty portal główny z podwieszonym zębkiem pod "uchem". Wybite przejście w oknie N. elewacji wsch. Przy narożniku N.-E. masywna szkarpa /wtórna ?/.

SPIS ZDJEĆ: 1. Fasada. 2. Elewacja E. 3. Widok od S.-W. 4. Elewacja S. 5. Ryzalit fasady. 6. Gzyms kordonowy. 7. 8. Portal główny. 9. 10. Weranda i jej fragment. 11. Okno parteru w elewacji E. 12. Posadzka hallu na piętrze. 13. 14. Sklepienie hallu na parterze. 15. 16. Sklepienie w d. kaplicy /?/: widok ku E. i ku W. 17. 18. Sklepienie w d. jadalni na parterze i nisza ścienna tamże. 19. 20. Sklepienia w bliźniaczych pomieszczeniach na parterze. 21. Sklepienie w d. kuchni /N.-E./ 22. Sklepienie na podeście schodów. 23. Sklepienie nad schodami do piwnicy. 24. 25. Sklepienie w piwnicy. 26. 27. Strop w hallu na piętrze. 28. Strop w dużym pokoju na piętrze. 29. Stolec więzby przy połaci dachowej N. 30. Górna część stolca. 31. Dolne końcówki krokwi. 32. Wejście na schody główne. 33. Drzwi w hallu na piętrze. 34. Drzwi na parterze. 35. Drzwi na poddasze. 36. Drzwi do ryzalitu. 37. Drzwi do bliźniaczego pokoju na parterze. 38. Stalowe drzwi w d. kaplicy. 39. Ościeżnica drzwi między bliźniaczymi pokojami na parterze. 40. 40, a. Okno w hallu na piętrze /XVII, XVIII w. ?/ 41. Okno na parterze w elewacji E. 42. Okno na piętrze elewacji W.-fasady.

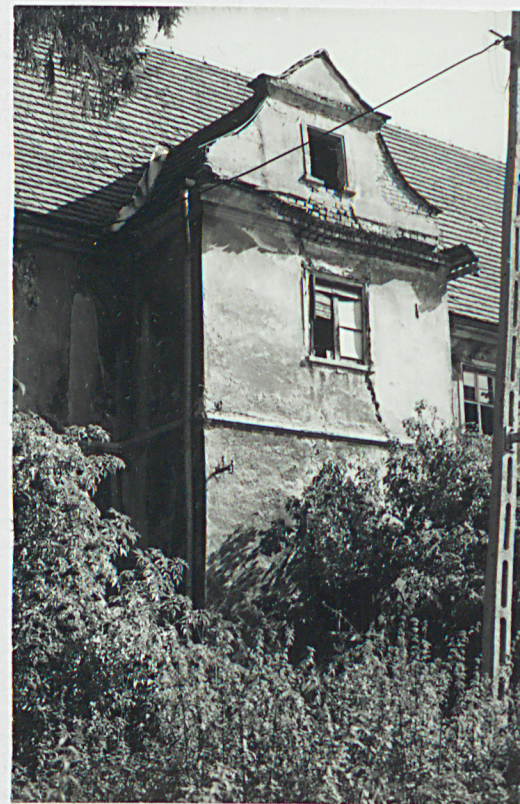
5

Bryła: zwarta, jednolita, 2-kondygnacyjny, przykryty wyniosłym dachem 4-spadowym. Ryzalit przy fasadzie przez obie kondygnacje, z prostokątną wystawką podpartą z boków słupkami i zwieńczoną trójkątnym naczółkiem. Jednoprzestrzenna piwnica poza obrysem głównego budynku, pod XIX-wieczną werandą, ale z czasów budowy.

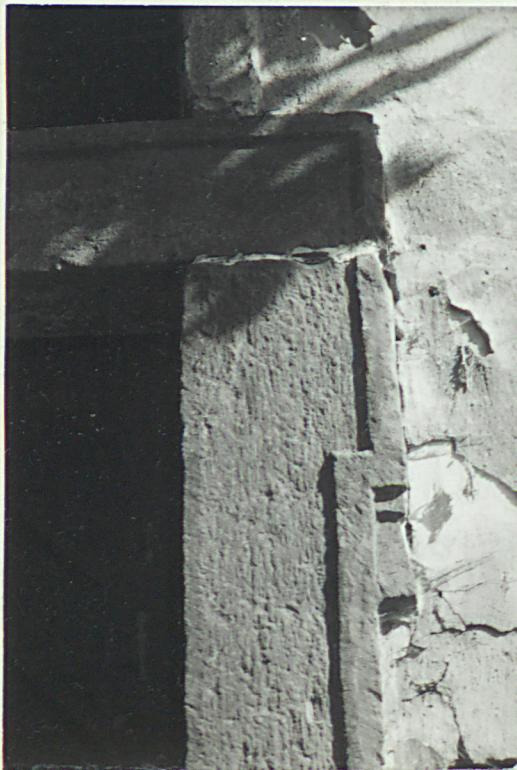
11.

Okna: W hallu na piętrze niekompletnie zachowane 2 okna z czasów budowy dworu: ościeżnicowe, podwójne, 2-dzielne, 2-poziomowe ze słupkiem i ślemieniem lekko profilowanymi, ornamentalnie kute zawiasy hakowe-kątowe i narożniki, kute 2-skrzydłowe zakrętki, uchwyt kółkowy z rozetkowym szyldzikim. Pozostałe okna XIX-wieczne, skrzynkowe, 2-dzielne, 2-poziomowe, zawiasy czopowe, ze zróżnicowanymi dekoracyjnymi słupkami lub listwami przyrykowymi. Także nowe skrzynkowe. Niekompletne ościeżnicowe w ryzalicie.

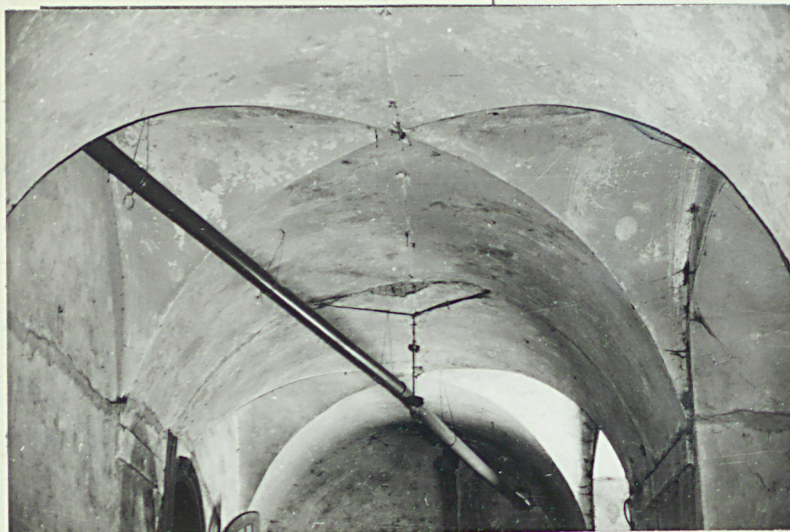
13.

Sklepienia na parterze regularne, zapewne ceglane, kolebkowe, kolebkowe z lunetami, krzyżowe, w d. kaplicy loretańskiej /?/ o wzbogaconym kształcie lunet. W piwnicy prawdopodobnie ceglane krzyżowe, do piwnicy kolebkowe o kanafarzowym układzie cegieł, spod szalunku. Nad schodami kolebkowe, a na podeście krzyżowe.
