Nr 5951
DOLNOŚLĄSKIE

BUDYNEK NARZEDZIOWNI I STOŁOWKI /E/

1858, ok. 1890

P R Z Y G Ó R Z E

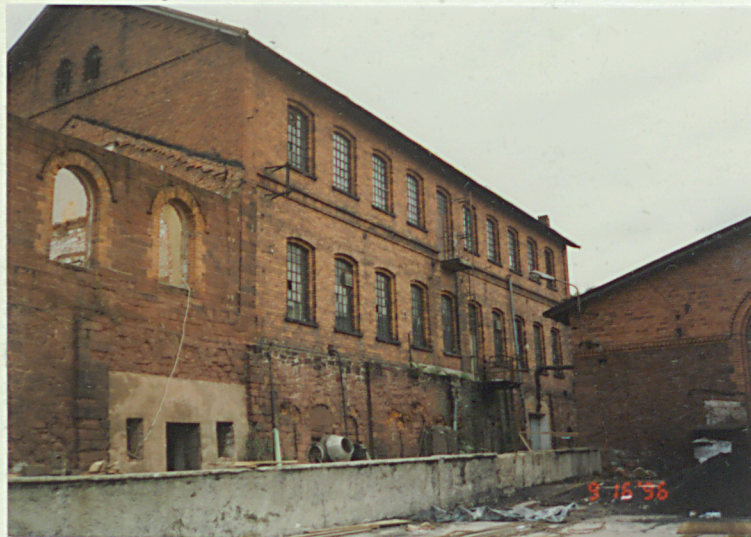
Elewacja zachodnia

Elewacja. Frontowa /zach./ 10-osiowa. Parter licowany blokami różowego piaskowca, odsadzony, rozczłonkowany półkolistymi wnękami /dawne otwory pieców prażalniczych/ zgrupowanymi po trzy oraz lizenami; łuki wnęk z cegły. W 1 osi wtórne, metalowe wrota, obok małe, półkoliste wejście. W II i III kondygnacji okna zamknięte odcinkowo, kondygnacje oddzielone ceglany gzymsem; w dwóch osiach awaryjne otwory wyjściowe. Szczyty skromnie zdobione fryzem schodkowym pod okapem, w pn. dwa małe, półkoliste okienka, od pd. dwa większe współcześnie wykonane. Ściana wsch., nad halą przemysłową - otynkowana.

18. Prace budowlane i konserwatorskie, ich przebieg i dokumentacja Po 1974 r.- ściany działowe, włączenie traktu funkcjonalnie i przestrzennie do hali lakierni, wzmocnienie stropu nad II kondygnacją, przebudowa otworu okiennego w elewacji zach., wstawienie metalowych wrót 1996 - adaptacja III kondygnacji na stołówkę		19. Stan zachowania (fundamenty, ściany zewnętrzne, ściany wewnętrzne, sklepienia, stropy, konstrukcje dachowe, pokrycie dachu, wyposażenie i instalacje) Ogólnie dobry. W złym stanie kamienna elewacja, zaprawa miejscami wypłukana, lico porośnięte samosiewami, ceglane obramienia w parterze skorodowane. Elewacja zniszczona licznymi kotwami i instalacjami metalowymi.

20. Najpilniejsze postulaty konserwatorskie Konserwacja elewacji i jej estetyzacja.

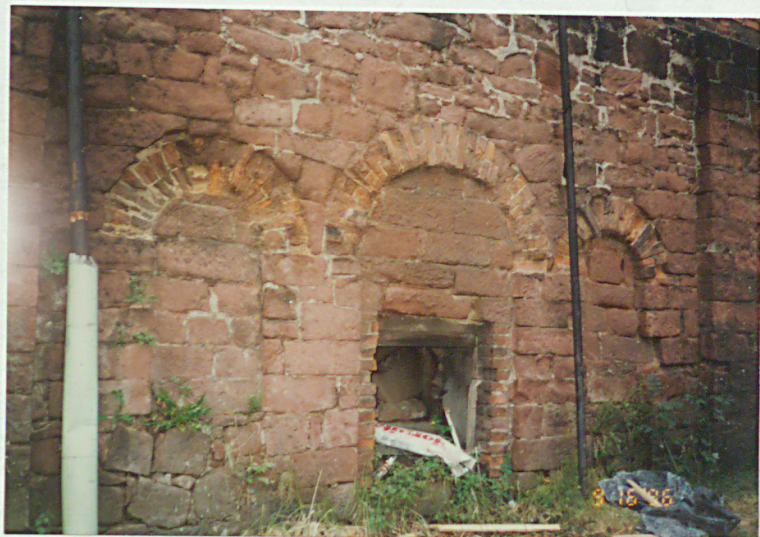
Budynek wzniesiony ok. 1890 na fundamentach i z wykorzystaniem ścian dawnego budynku, związanego z istniejącymi tu piecami prażalniczymi. Ślady tych pieców widoczne są na ścianie zach. w postaci półkolistych blend. Ok. 1900 r. w związku z budową nowego obiektu przebudowano ścianę wsch. Po 1974 jeden trakt został włączony do hali lakierni. Budynek prezentuje typowe cechy architektury przemysłowej o motywach historycznych.

Wnęki arkadowe dawnych pieców
prężalniczych

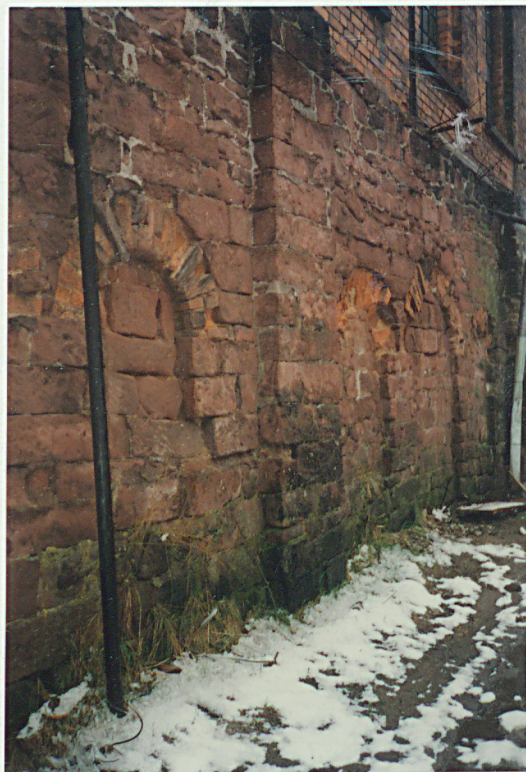
Lizeny i arkady parteru
