BUDYNEK MIESZKALNO-GOSPODARCZY

MYSŁAKOWICE

Czerwony Dworek 8
nr hipoteczny Mysłakowice

Nr 848/J data 3.10.84r

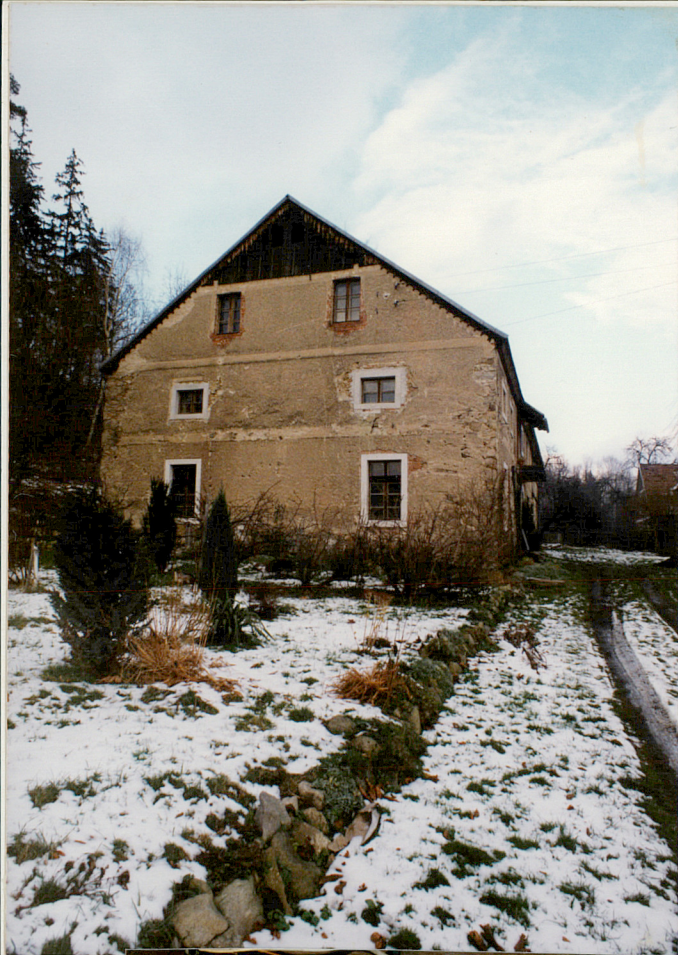
1.

Elewacje : południowa, szczytowa - dwuosiowa, tynkowana ze szczytem oszalowanym pionowymi deskami kładzionymi na zakładkę. Wiatrownice ozdobnie wycięte w półkola. Wschodnia - frontowa - sześćoosiowa, nad drzwiami wejściowymi pozostałość po balkonie, nad którym bezpośrednio w dachu istnieje okno facjatowe zwieńczone w szczycie ozdobnym śparogiem. W części gospodarczej I piętra - szachulec w układzie geometrycznym - prostym. Elewacja północna - to ściana budynku gospodarczego. Zachodnia - od strony wzgórza - istnieją tu resztki podjazdu do stodoły /części gospodarczej/ na I kondygnację.

Fot. 1 - szczyt

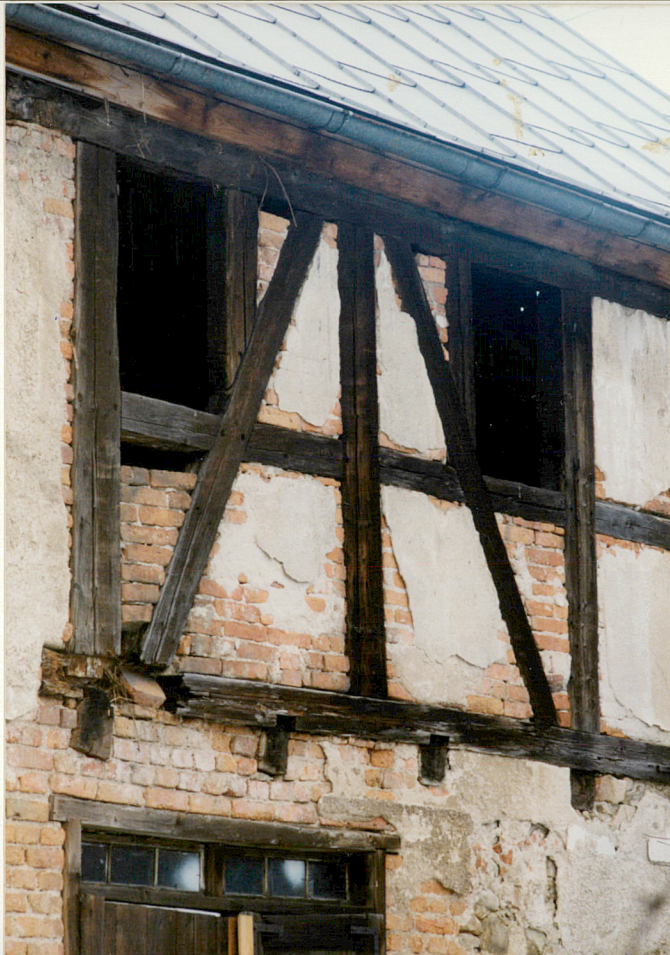
2.

Ściany - murowane z kamienia i cegły, w części gospodarczej występuje szachulec wypełniony cegłą.

2 - frg. części gospodarczej

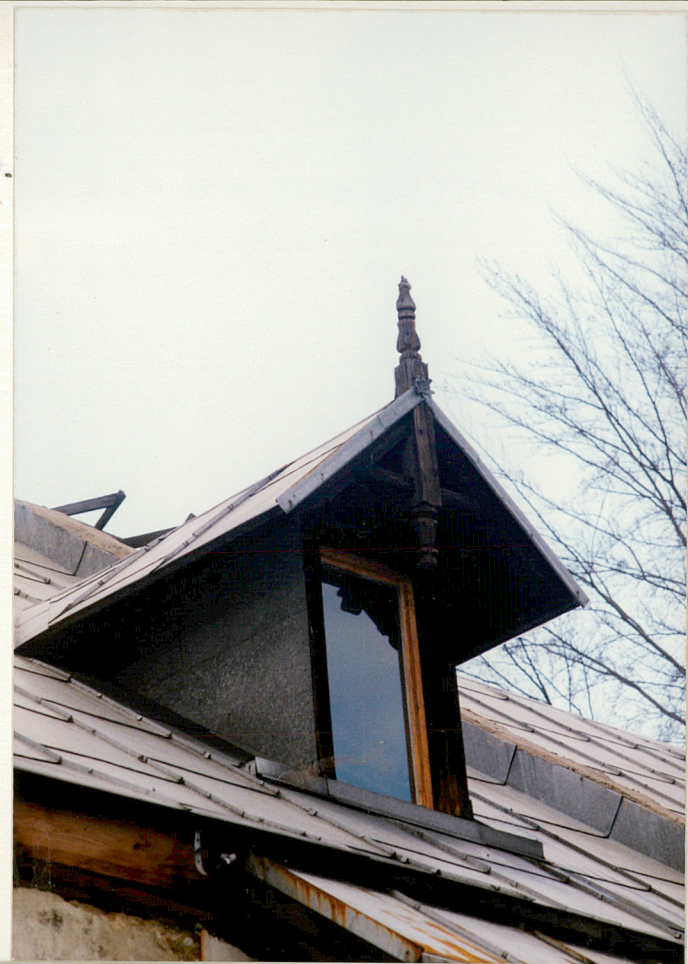
3.

3 - facjata

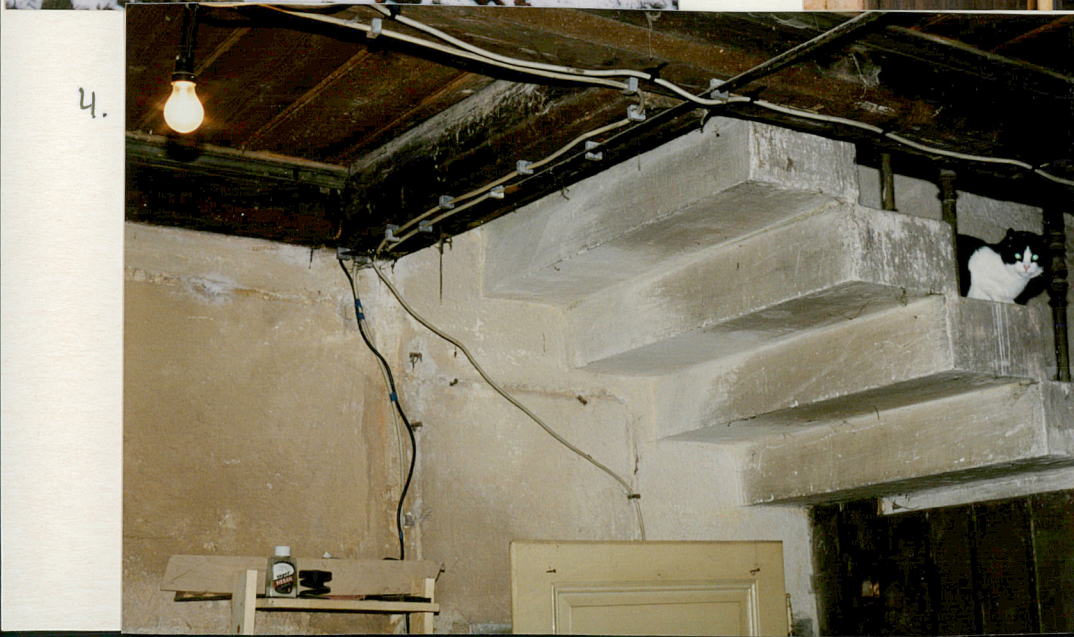
4.

Schody : prowadzące na I piętro - z piaskowca, łamane, zabiegowe z drewnianą balustradą z ozdobnymi tralkami, toczonymi w kształcie wrzeciona. Narożnikowe słupki zwieńczone kulami. Natomiast schody na II piętro - drewniane, jednobiegowe - brak balustrady.

4 - frg. klatki schodowej

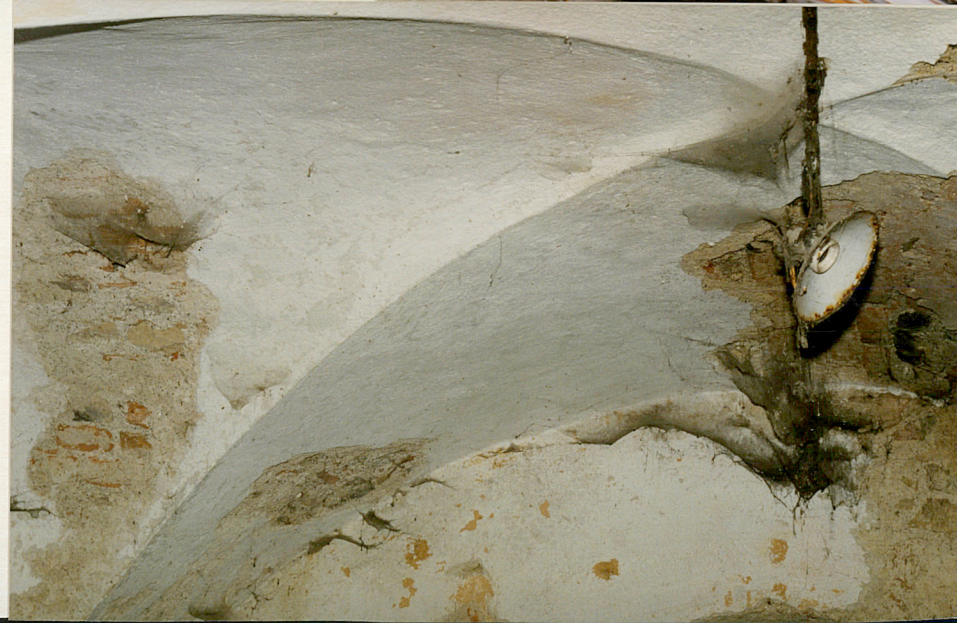
5.

Stropy - w parterze występują sklepienia: krzyżowe, kolebkowe oraz kleina. Natomiast na piętrze i klatce schodowej stropy drewniane, belkowe, nagie. Na parterze malowane w motyw kwiatowy, na piętrze - roślinny. Przestrzeń między nimi tj. belkami wypełniają deski kładzione na pióro.

5 - sklepienie krzyżowe w pomieszczeniu na parterze

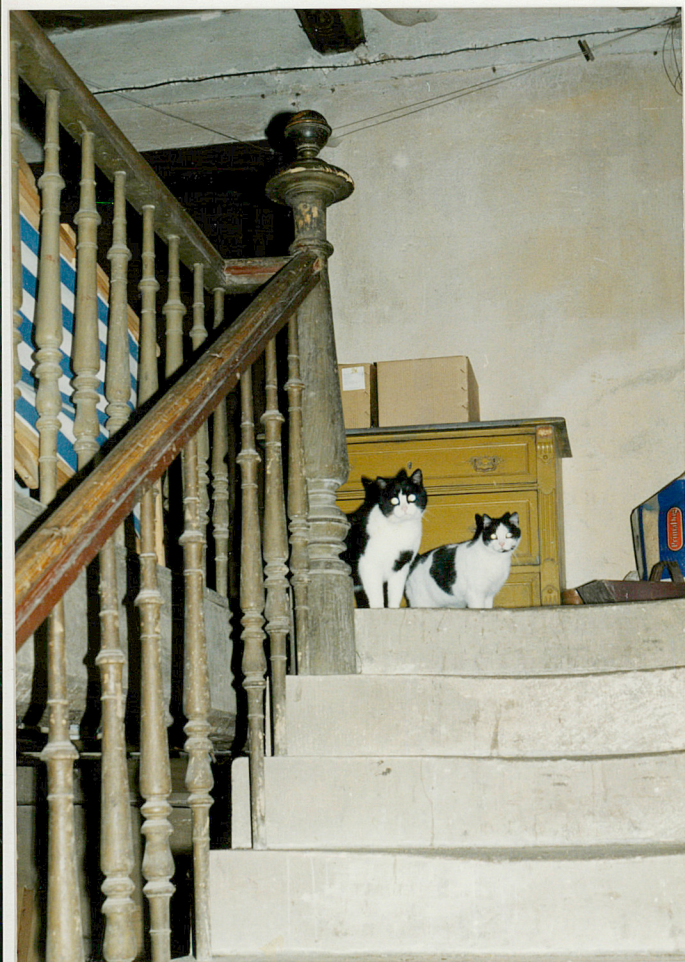
Schody x balustrada, na I piętro

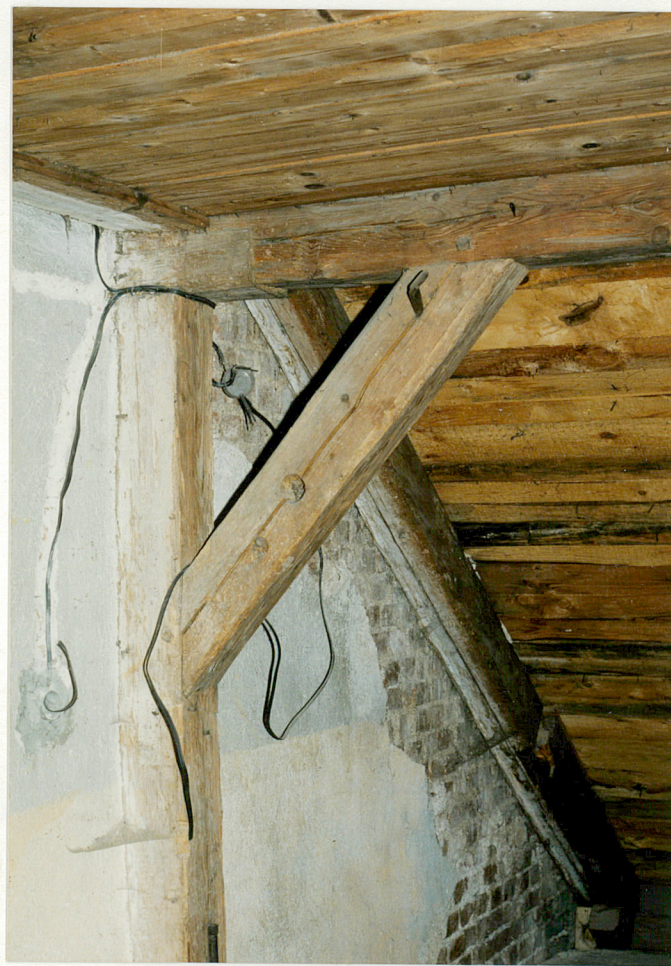
Wieżba dachowa : dach dwuspadowy w konstrukcji krokwiowo-słupowej z podwójnym stolcem. Słupy w górnej części wzmocnione mieczami mocowanymi na drewniane kołki./tyble/.

Pr. wiszący dachowej - strop i wiec

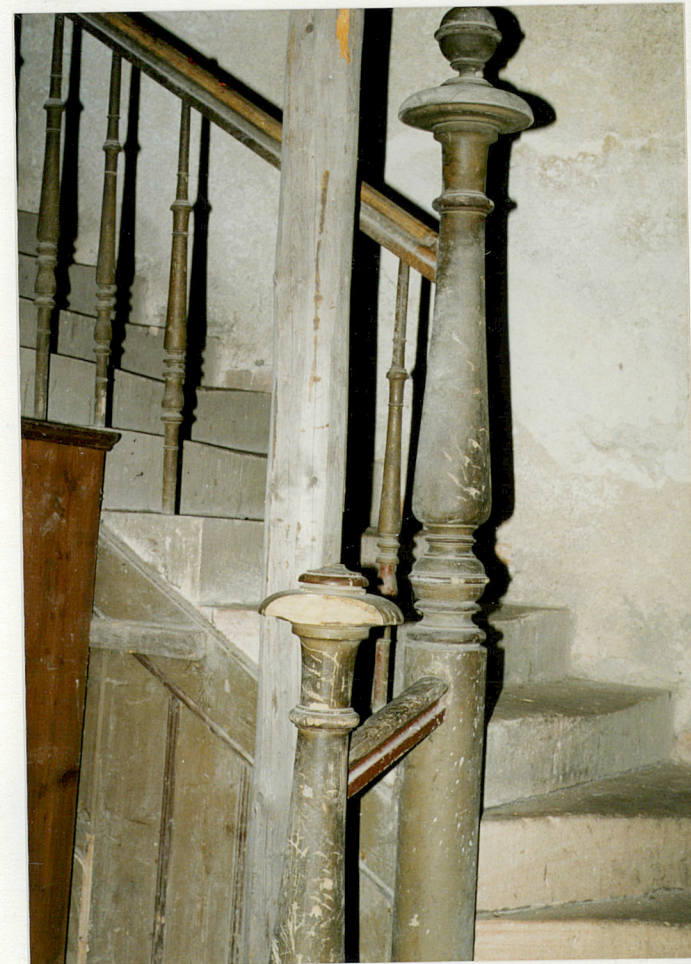
Frg. klatki schodowej

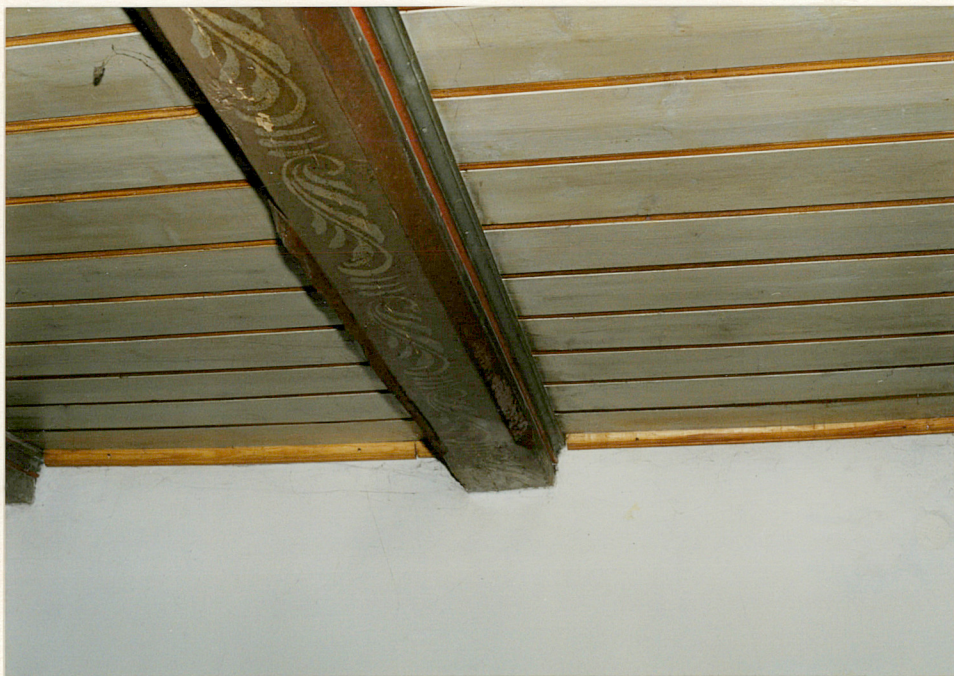
Strop belkowy - malowany w izbie na
piętrze

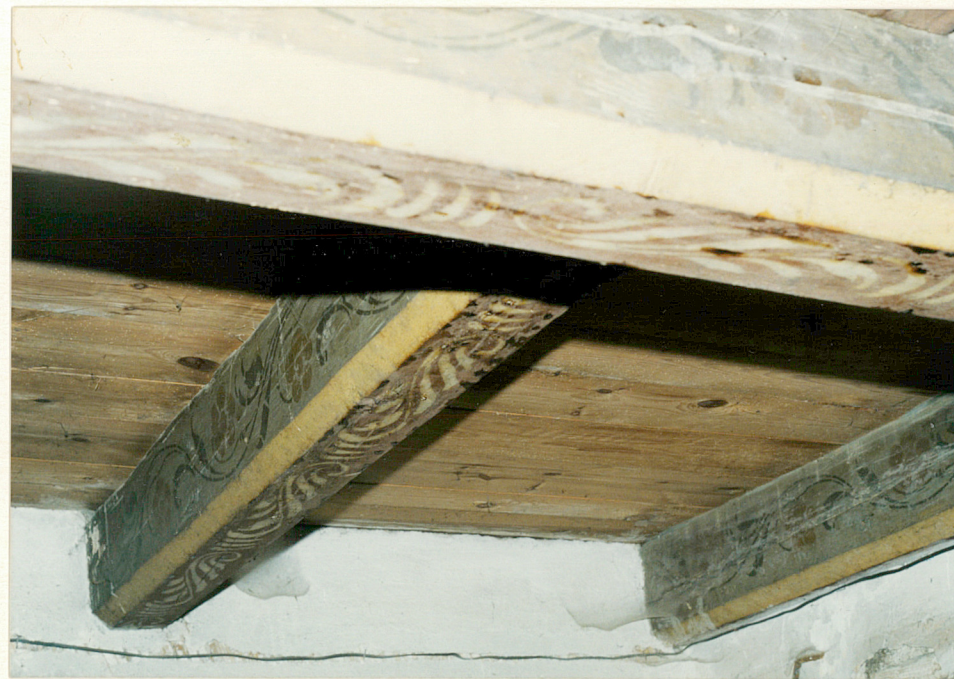
Strop belkowy na parterze - malowany
