1. Obiekt	2. Czas powstania	3. Miejscowość
410/1 KOSCIOŁ PARAFIALNY św.św. PIOTRA i PAWŁA	1732-40 remont, 1961, 2002	TWARDOCICE

4. Adres Twardocice  
p-ta 59-524 Pielgrzymka  
nr hipoteczny .....

1. Miejscowość	2. Obiekt (nazwa jak w karcie)	3. Zawartość wkładki (nazwa obiektu lub materiału uzupełniającego)
TWARDOCICE	kościół	ciąg dalszy opisu

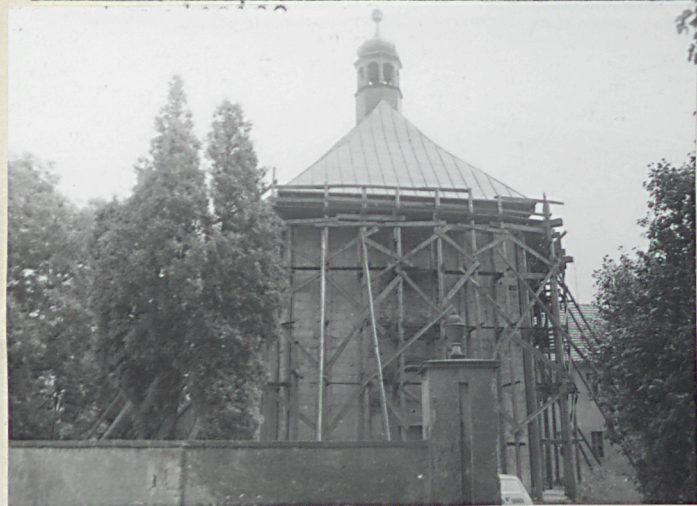
Elewacja główna, półn.: flankowana podwójnymi lizenami, które wraz z cokołem tworzą podział ramowy ściany. Portal na osi flankowany 2 skośnie ustawionymi kolumnami z kompozytowymi kapitelami, biegnącymi przez całą wysokość portalu, na których wsparty jest łamany gzyms z wydzielonym w środku polem owalnym z inskrypcją, zwieńczony wolutowym szczytem. Inskrypcja:

1. Widok kościoła od północy
2. Widok kościoła od pd.-wsch.
3. Widok kościoła od południa
4. Kapitel kolumny portalu
5. Szyldy na drzwiach wejściowych
6. Widok portalu głównego

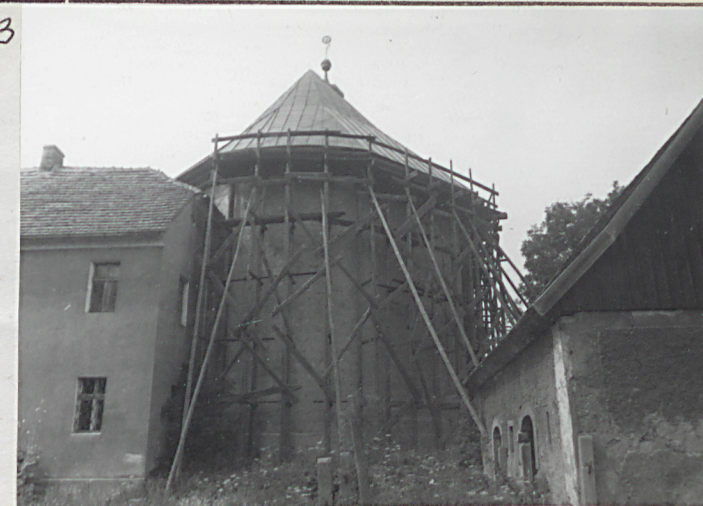
Elewacja południowa: zamknięta łukiem półkolistym, wypukłym, o nieregularnej linii. Podział ramowy j.w. Pozbawiona otworów.

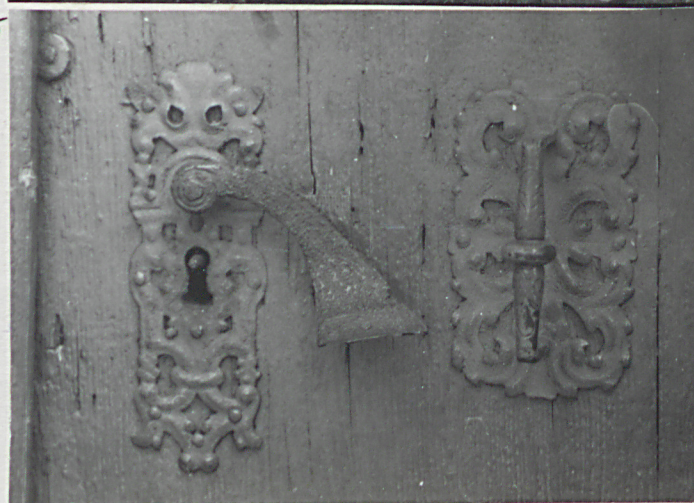
Drzwi wejściowe: 2-skrzydłowe, sklepienie płaskim łukiem dwuramiennym z 4 nakładkami o krótszych bokach wykrojonych półkoliście i wklęsłowo. Ozdobione metalowymi sztyldami o dekoracji okuciowej, z zawiasami pasowymi.

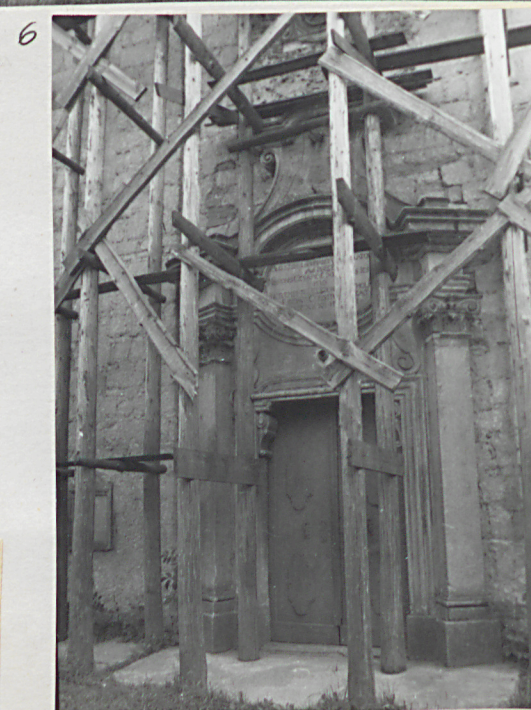
Nad szczytem owalnego okienko ujętego bokach wolutowymi spływami i zwieńczone falistym gzymsem nadokiennym. Nad nim kartusz z dwugłowym orłem cesarskim. Otwór wejściowy obramiony prof. opaską na cokołach, ujętą po wewnętrznych stronach węgarów wolutowymi konsolkami.

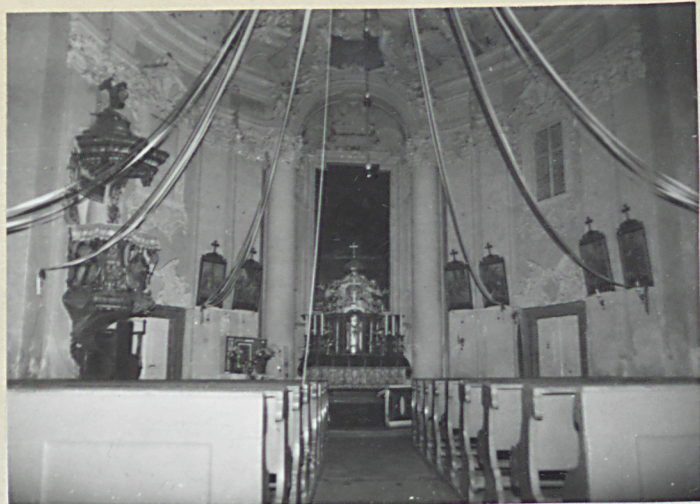
Arkada ołtarzowa utworzona przez 2 gładkie kolumny umieszczone na plincie i bazie o profilu półwałka z kapitelami jak pilastry. Kapitele dźwigają profilowaną archiwoltę, której profil powtarza gzymś biegnący nad kapitelami pilastrów.

7. Widok na prezbiterium  
 8. widok na empore organowa  
 9. Dekoracja stiukowa prezbiterium  
 10. Widok na ołtarz główny

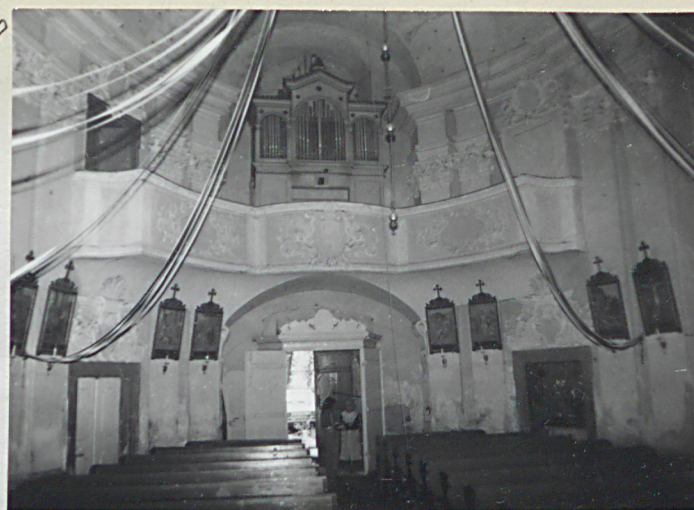
Wyżej balustrada empory o wykroju łukowato-wklęsłym, pełną, wykonana z drewna o dekoracji sztukatorskiej w częściach bocznych i lekko wysuniętej części centralnej. Dekoracja składa się z nieregularnych, lekko wypukłych kartuszy, zdobionych wolutami, motywem roślinnym i arabeską. Balustrada ujęta górą i dołem w profil. pas obramienia. W arkadzie II kond. na emporze organowej, przesklepionej uskokowo, w przerwie między odcinkami gzymsu wieńczącego - organy.

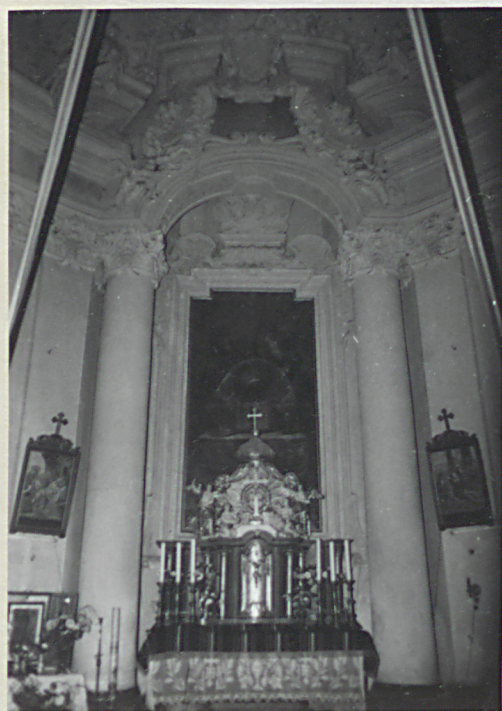
W podłuczcu archiwolty płaska dekoracja geometryczna. W polu wyznaczonym kolumnami i archiwoltą obraz ołtarzowy w szerokiej profil. ramie o krótszych bokach zdobionych 2 uskokami i bogatej dekoracji sztukatorskiej, wypełniającej pole łuku archiwolty. Nad archiwoltą wysoki naczółek utworzony przez odcinki gzymsu wieńczącego, łukowato wygiętego w części centralnej wyższej ze spływami po bokach i 2 odcinkami gzymsu ustawionymi antytetycznie w stos. do wyodrębnionej części środkowej. Na odcinkach łukowatych siedzące postaci aniołów. W polu między łukiem archiwolty a gzymsem wieńczącym, w bogatej dekoracji wstęgowo-roślinnej podtrzymywanej przez dwa putta, oparte o łuk archiwolty malowidło w ramie zdobionej górą i dołem wolutami. W kluczu kartusz herbowy, nad nim girlanda z kwiatów i owoców z muszlą pośrodku.

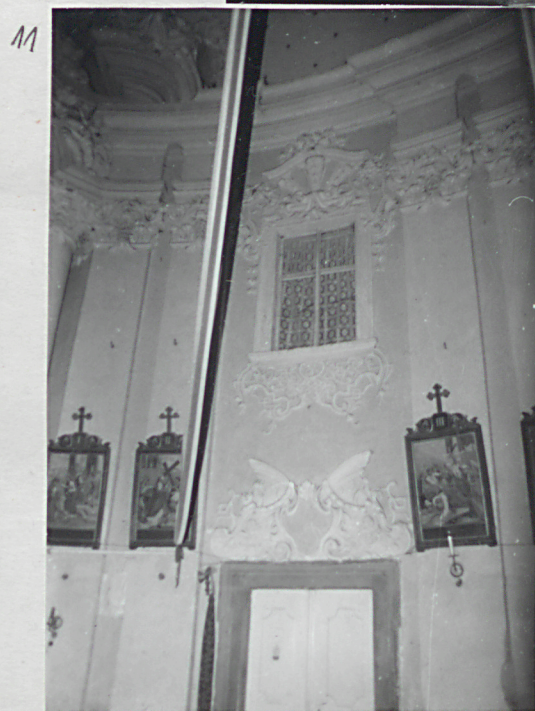
11. fragment ściany łączącej kościół  
 z plebanią  
 12. Filar podtrzymujący arkadę przed-  
 sionka  
 13. Drzwi główne do kościoła

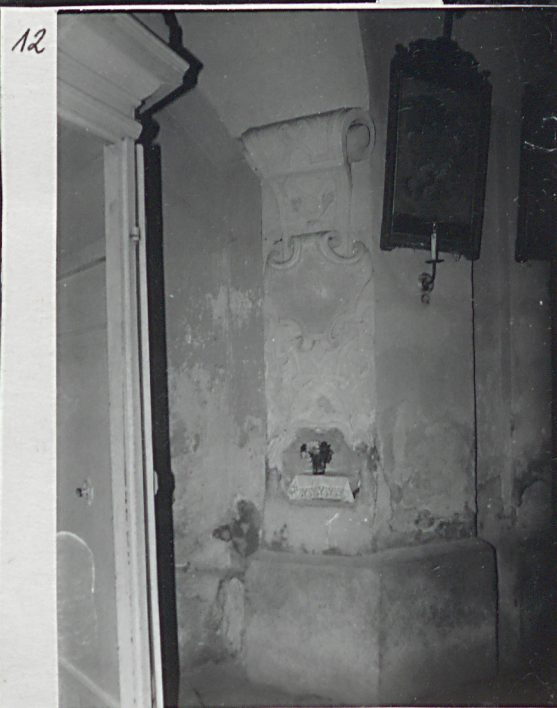
W ścianie mieszczącej otwór wejściowy do kościoła w przyziemiu arkada zwieńczona łukiem odcinkowym, wspartym na wolutowych konsolkach z kartuszami o dekoracji okuciowej, pod którymi sklepione muszlą nisze, flankowana przez fragmenty trzonów zdwojonych pilastrów, mających swą kontynuację na wys. empory organowej.

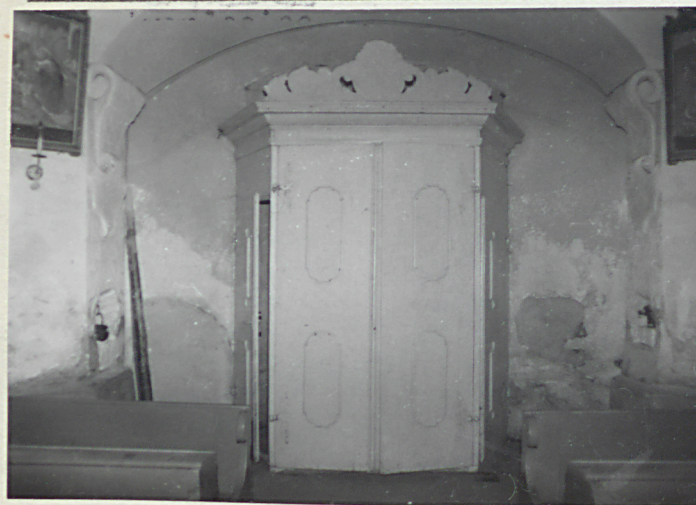
W przyziemiu drewniany wiatrołap o przekroju trapezu, mieszczący 3 pary płycinowych drzwi /frontowe 2-skrzydł., boczne 1-skrzydł./ zamknięty prof. gzymsem i snycersko wyciętą profilowaną listwą.

14. Wiatrołap przy drzwiach gł.  
 15. Kapitele parzystych pilastrów  
 16. Więźba ze stolcami leżącymi  
 17. Portal drzwi do klatki schod.  
 prowadzącej na ambonę  
 18. Drzwi prowadzące do klatki  
 schodowej na ambonę

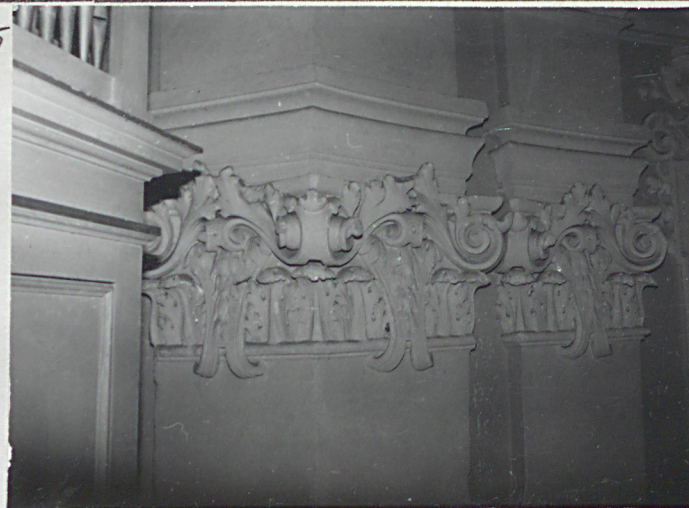
Wnętrze: salowe, 2-kond., nakryte kopułą na rzucie elipsy. Do wysokości kopuły salę obiega rytm szerokich, parzystych pilastrów na wysokich bazach z kapitelami o bogatej dekoracji z liści akantu i wolutowo zwiniętych taśm, wydzielający część ołtarzową, arkadę wejściową i wysokie nisze, w których 2 szerokie, wysokie okna w centralnej części ścian bocznych. Nad kapitelami pilastrów odcinki gzymsu, wyżej pas belkowania z mocno wyładowanym gzymsem wieńczącym, załamującym się uskokowo nad zdwojonymi pilastrami. W polach między pilastrami, w dolnej kondygn. 3 otwory wejściowe /2 do klatek schodowych, 1 do plebanii/ i nisza. W wyższej kond. prostokątnie zamknięte dwie blendy, 1 otwór okienny z plebanii i otwór drzwiowy na emporę organową.

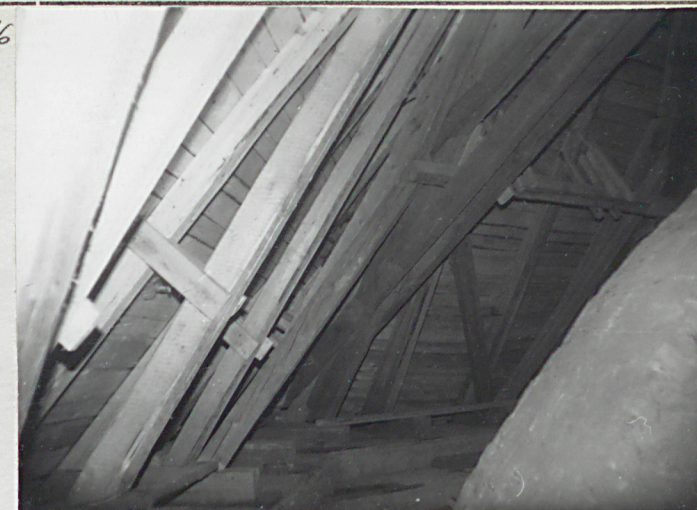
Wieżba dachowa: stolcowa ze stolcami leżącymi.

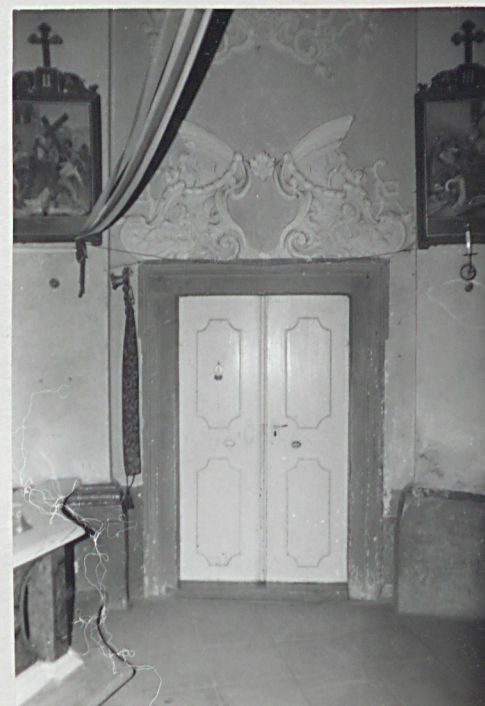
Dekoracja otworów drzwiowych w części pd. /drzwi na ambonę i do plebanii/ składa się z gładkiego kartusza zwieńczonego ukośnymi odcinkami prof. gzymsu oraz motywem woluty, roślinnym i arabeskowym. Dekoracja otworów w części pn. /na emporę i ślepego/ o podobnych formach, zwieńczona wolutowo zwiniętym szerokim pasem, nad którym muszla.

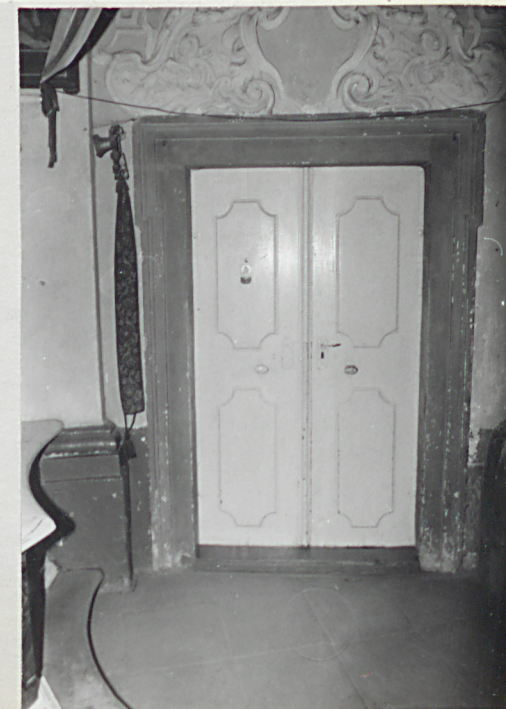
Drzwi: 1 i 2-skrzydłowe i przegubowe z dekoracją płycinową, w profilowanym obramieniu piaskowcowym z uszakami. Płyciny o wyciętych narożach.
