SPICHLERZ, KUŹNIA I MAGAZYN (6)
w zespole folwarcznym

pocz. XX w.

GŁOBICE

Zawartość: c.d. opisu, zdjęcia

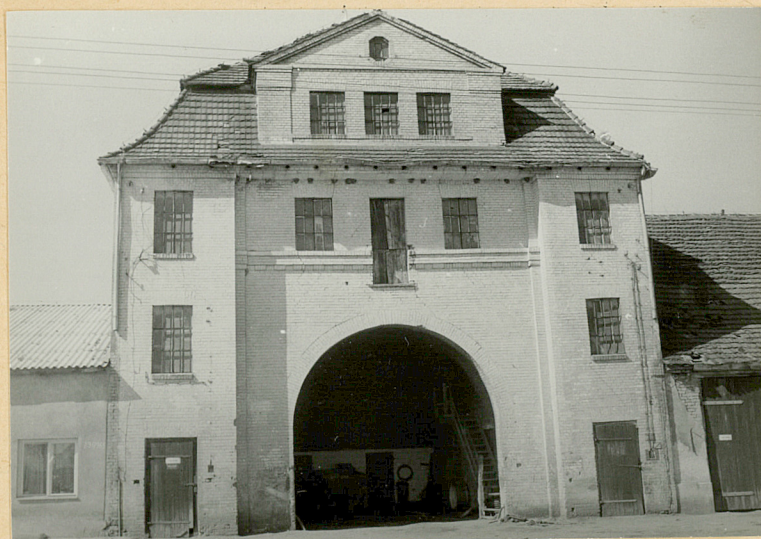
elewacja - wszystkie elewacje zwieńczone są gzymsem. Elewacja wschodnia urozmaicona jest dwoma ryzalitami zawierającymi drzwi w przyziemiu oraz okna na II i III kondygnacji. Centralna część posiada otwór bramny oraz na III kondygnacji drzwi i okna. W tej części elewacja zaakcentowana jest gzymsem kordonowym na wysokości podokienników. Elewacja zachodnia flankowana jest wielokątnymi ryzalitami. W ryzalitach na I i II kondygnacji mieści się jedno okno, na III po trzy okna. Ściana całej elewacji jest urozmaicona dodatkowo gzymsem na wysokości podokienników okien III kondygnacji. Do elewacji bocznych - północnej i południowej - dostawione są budynki. Elewacje wystawek w dachu zaakcentowane są lizenami na ich krańcach. Pomiędzy nimi mieszczą się trzy okna z połączonymi podokiennikami. Nad oknami elewacja ta urozmaicona jest gzymsem, szczyt jest opasany. W szczycie tym w elewacji wschodniej mieści się lukarna, a w elewacji zachodniej inicjały fundatora obiektu - A. G.

1. Elewacja wsch.
2. Elewacja zach.
3. Wystawka w elewacji zach.
4. Wnętrze III kondygnacji
5. Wnętrze I poziomu dachu

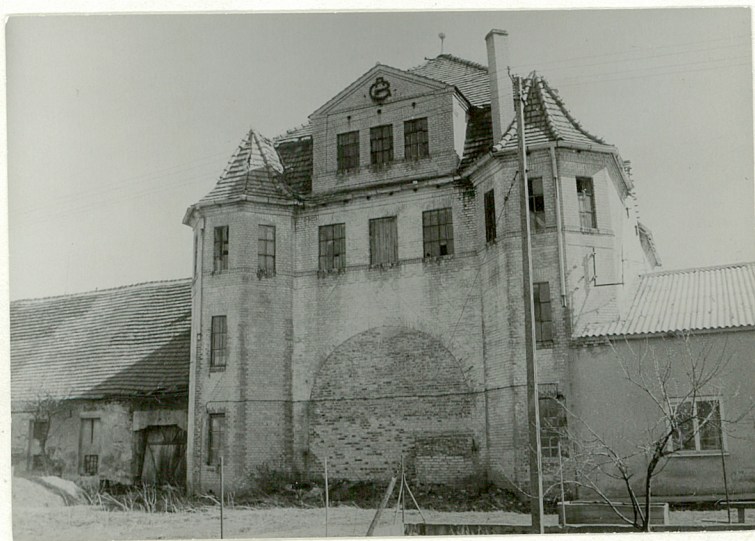
2.

Obecnie otwór bramny od strony zachodniej jest zamurowany.

bryła - obiekt jest trójkondygnacyjny, niepodpiwniczony, z poddaszem użytkowanym na cele magazynowe - dwupoziomowym. W obrębie obiektu mieści się przejazd (obecnie zamurowany) w centralnej części. Brama ta posiada łęk pełny, a sklepienie przejazdu jest kolebkowe. Ze wschodniej elewacji wysunięte są nieznacznie dwa ryzalitty flankujące tę elewację. Zachodnia elewacja posiada dwa ryzalitty flankujące ją w kształcie trójkątnych baszt. Budynek kryty jest czterospadowym dachem mansardowym, w obrębie którego we wschodniej i zachodniej połaci mieszczą się wystawki kryte dachami dwuspadowymi ustawionymi prostopadle do dachu budynku. Dwa ryzalitty w elewacji zachodniej kryte są osobnymi daszkami trójszpadowymi połączonymi z dachem budynku głównego.

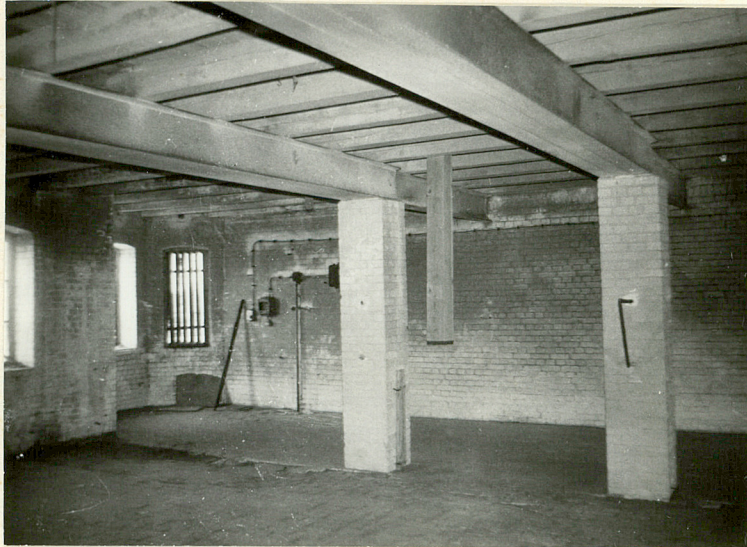
4.

- ściany wzniesione są z cegły ceramicznej w kolorze białym, wiązanie cegieł w murze krzyżowe
- strop trzech kondygnacji ceramiczny płaski, trzecia pełna kondygnacja posiada strop ceramiczny wsparty na podciągach drewnianych podtrzymywanych przez dwuteowniki żeliwne opierające się na ceglanych filarach. Strop pierwszego poziomu dachu drewniany, na drewnianych podciągach podtrzymywanych przez sosny wsparte na drewnianych słupach z zastrzałami.

Konstrukcje ceglane wewnątrz obiektu w
dobrym stanie.

rzut - (c.d.) - wschodniej i dwoma ryzalitami od strony zachodniej. W budynku jest tylko jedna kondygnacja magazynowa na całej przestrzeni obiektu - trzecia kondygnacja. W narożniku południowo-wschodnim biegną schody na poszczególne kondygnacje. Przestrzeń pomieszczenia magazynowego podzielona jest filarami podtrzymującymi strop.

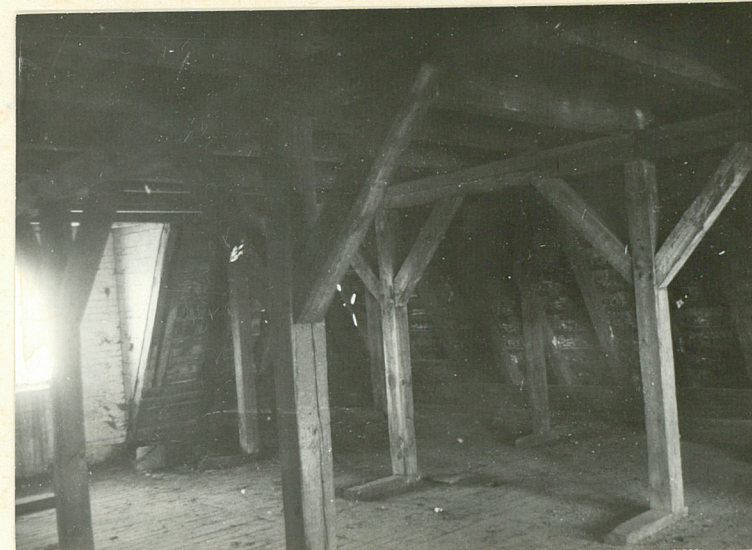
5.

- więźba dachowa krokwiowo-płatwiowa z centralnym stłbcem, który objęty jest kleszczami usytuowanymi skośnie względem siebie, biegnącymi po przekątnych poddasza,

Konstrukcje drewniane podtrzymujące
strop oraz więźba dachowa dobrze zachowane.
