KARTA EWIDENCYJNA ZABYTEKÓW
ARCHITEKTURY I BUDOWNICTWA

OB.DOM MIESZKALNY
(46)

SYCÓW

4. Adres ul. Parkowa 1
56-500 Syców

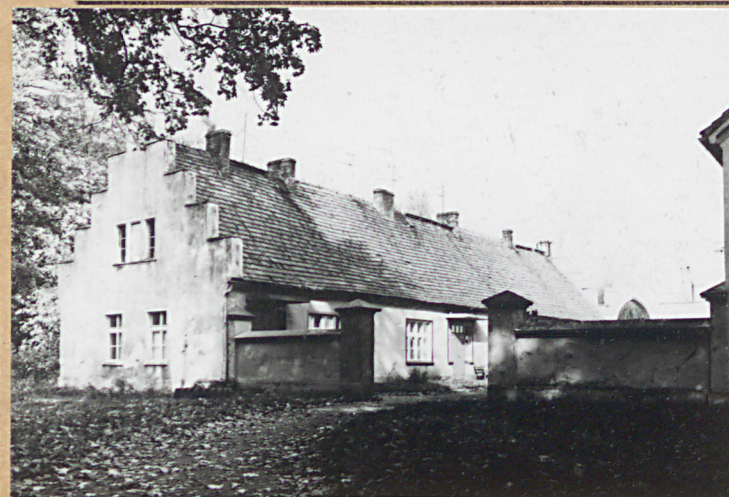
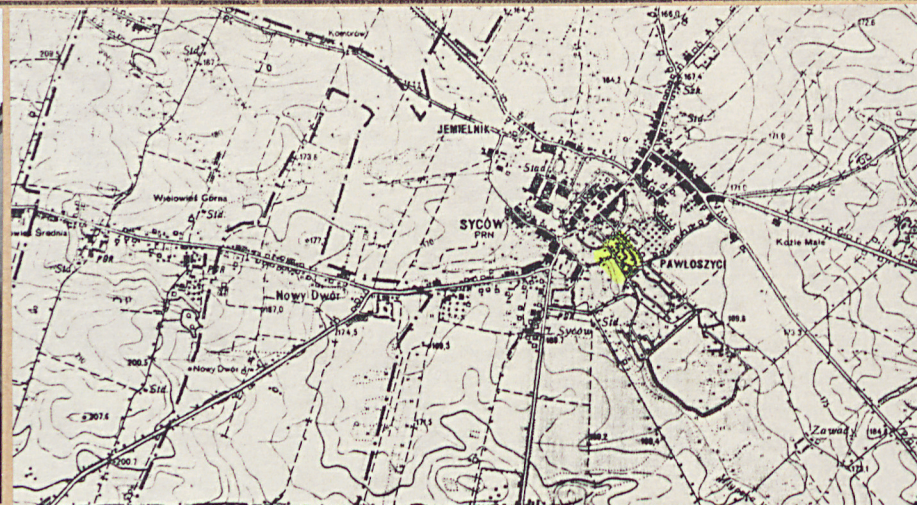
Budynek jest symetryczny do stajni południowej, podobnie obecnie użytkowany i podobnie z zewnątrz wyglądający. Jednak nie była to stajnia - na podstawie zachowanych stropów ozdobnych, drewnianych wnioskować można, że nie był to zwyczajny dom mieszkalny dla służby, ale były to raczej pomieszczenia o charakterze reprezentacyjnym.

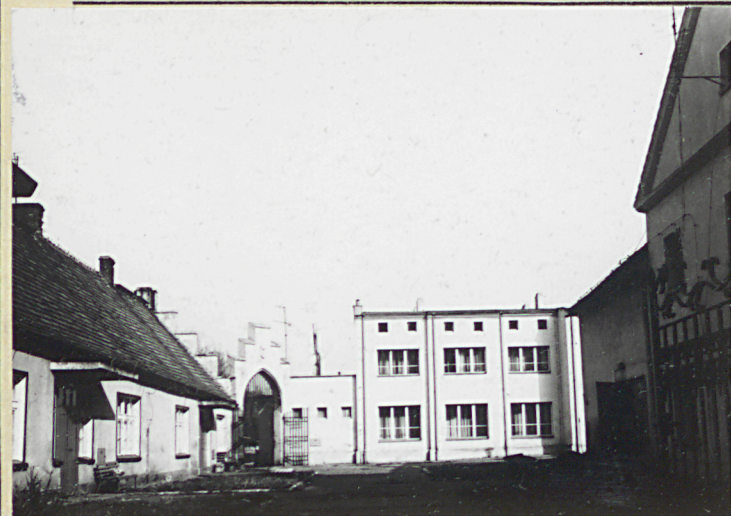
w belce więzarowej, czyli usztywnione są podłużnie i poprzecznie w więzarze. Nad każdym z pięciu segmentów budynku znajdują się po dwa symetryczne przęsła więźby, a w każdym przęsle są dwa więzary niepełne, które oddzielone są od siebie więzarem pełnym z słupem zawieszonym w 4 długich ukośnych zastrzałach, czyli z słupem środkowym segmentu usztywnionym podłużnie i poprzecznie. Węzary pełne rozdzielające te dwuprzęsłowe segmenty posiadają słupy środkowe tylko z mieczami. Pokrycie dachu - dachówka ceramiczna czerwona, karpiówka w koronkę. Posadzki, podłogi - w pomieszczeniach mieszkalnych - w części podłogi drewniane, deskowe, w części pokryte wykładzinami. W sieniach posadzki cementowe. Schody - dawniej były zapewne w każdym segmencie budynku - tj. w każdym mieszkaniu, obecnie w części mieszkań zlikwidowane (skrajne mieszkanie pd.-zach.), zachowane schody (w skrajnym mieszkaniu pn.-wsch.) są wąskie, proste, drewniane, jednobiegowe, drabiniaste. Otwory okienne - wszystkie otwory okienne w elewacji szczytowej pd.-zach. i w elewacji dłuższej pn.-zach. (tam z wyjątkiem późniejszych małych okien łazienkowych) oraz blendy w przyziemiu elewacji szczytowej pn.-wsch. - mają wykrój prostokątów stojących. Otwory okienne w elewacji dłuższej południowo-wschodniej z wyjątkiem okien wąskich przylegających bezpośrednio do drzwi i otwory okienne do poddasza w elewacji szczytowej północno-wschodniej - mają wykrój prostokątów leżących. Wszystkie otwory okienne wypełnione są oknami drewnianymi; okna poddasza - są pojedyncze, krosnowe; okna do pomieszczeń mieszkalnych są podwójne, skrzynkowe, jednego wzoru, z tym, że w szerokich otworach o wykroju prostokątów leżących w elewacji południowo-wschodniej osadzone są obok siebie dwa tego typu okna. Okno charakterystyczne dla tego budynku

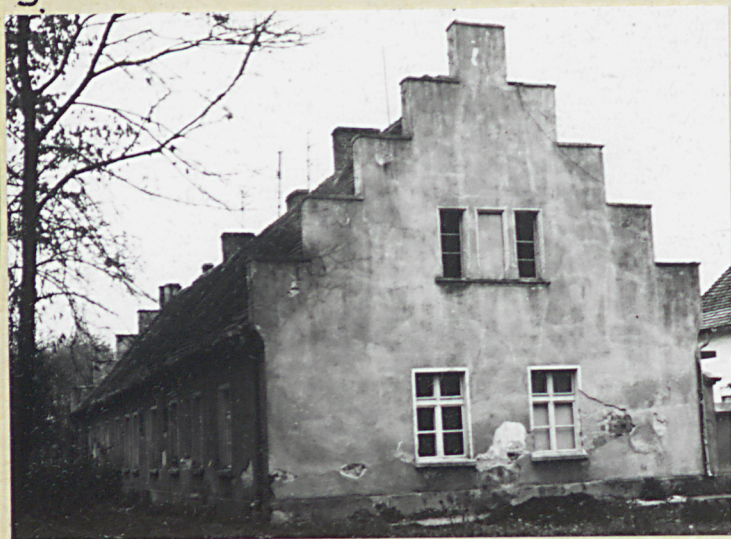
jest: ze ślemieniem, dwupoziomowe, dwudzielne, czterokwaterowe, czteroskrzydłowe; dolne skrzydła z jedną pojedynczą szczebliną poziomą. Przy drzwiach środkowych - z obu stron i przy drzwiach południowych - od strony południowej - są wąskie okna wysokie, dwupoziomowe, ze ślemieniem, jednodzielne, dwukwaterowe, dwuskrzydłowe, skrzydło dolne z jedną pojedynczą szczebliną poziomą. Otwór okienny szczytu południowo-zachodniego - jest potrójny - trzy wąskie, wysokie otwory dołem ograniczone wspólnym profilowanym parapetem, z nich środkowy jest blendą, a dwa skrajne wypełnione są oknami jednodzielnymi, 1 poziomowymi, jednoskrzydłowymi; skrzydła z dwoma pojedynczymi szczeblinami poziomymi. **Otwory drzwiowe** - wszystkie o wykroju prostokątów stojących, wypełnione drzwiami drewnianymi, ościeżnicowymi, ramowo-płycinowymi. Drzwi zewnętrzne ze ślemieniem i nadświetlem, którego przeszklenie ujęte jest w dwie pojedyncze szczebliny pionowe. W drzwiach zewnętrznych w każdym skrzydle jest płycina wypełniona konstrukcją zdwojoną (z desek pionowych od zewnątrz i z desek poziomych od wewnątrz. Drzwi zewnętrzne południowe i środkowe są dwuskrzydłowe, symetryczne, a drzwi północne zostały zamienione na dwoje drzwi jednoskrzydłowych, każde ze ślemieniem i nadświetlem (dlatego brak tu okien bocznych).

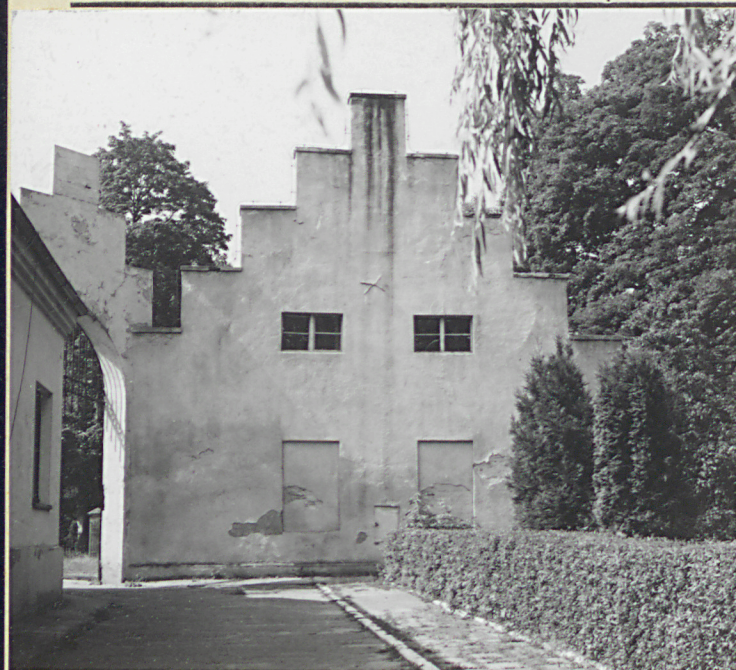
ne są blisko siebie właściwie w jednym otworze drzwiowym. Dwa mieszkania w środkowej części budynku posiadają wspólne wejście przez drzwi środkowe. W każdym segmencie - tj. w każdym mieszkaniu w trakcie południowo-wschodnim jest wąski przedsionek i duży pokój, a w trakcie tylnym północno-zachodnim jest pomieszczenie kuchenne i pokój z którego przestrzeni wydzielona jest łazienka, jedynie w mieszkaniu południowym łazienka wydzielona jest z przedsionka w trakcie południowo-wschodnim.

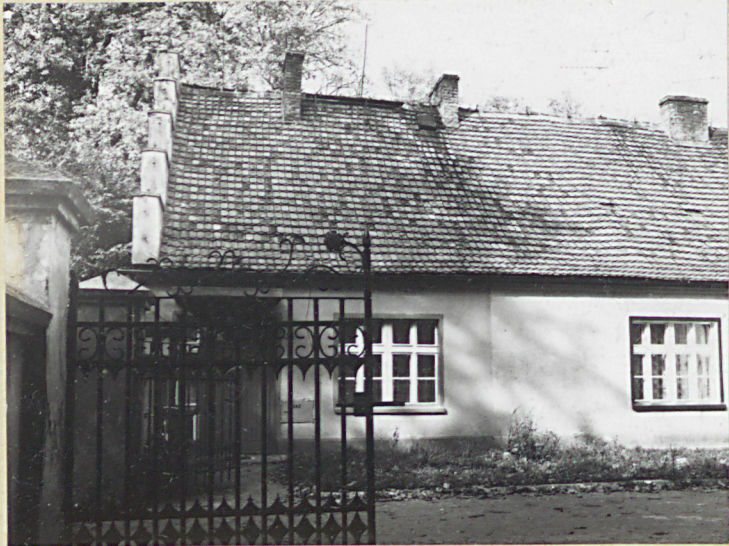
1. Widok ogólny budynku od strony południowej.
2. Podwórze - dziedziniec przed południowo-wschodnią elewacją dłuższą.
3. Widok budynku od strony zachodniej na pd.-zach. elewację szczytową i północno-zachodnią elewację dłuższą.
4. Elewacja szczytowa pn.-wsch. - widok z wjazdu od ul. Ogrodowej.
5. Południowy fragment elewacji dłuższej południowo-wschodniej.
6. Północna część elewacji południowejwschodniej.
7. Środkowe drzwi wejściowe + okna w elewacji południowo-wschodniej.
8. Skrajne od strony północnej drzwi w elewacji pd.-wschodniej.
9. Strop drewniany w pomieszczeniu 2 - widok w kierunku północnego narożnika.
10. Strop drewniany w pomieszczeniu 2 - widok w kierunku zach. narożnika.
11. Strop drewniany w pomieszczeniu 3 - widok w kierunku wsch. narożnika.

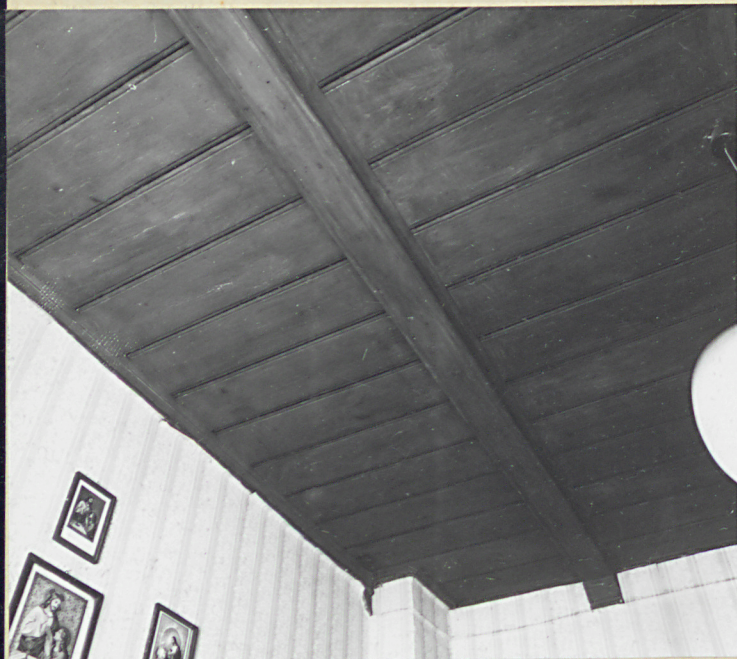
11.

Stropy drewniane, belkowe, z obniżonym pułapem, na belkach o profilowanych krawędziach; profile tych krawędzi zakończone spływami ostrołucznymi; krańce belek osadzone na małych, drewnianych profilowanych konsolach.
