MUR PRZY KOŚCIELE PARAFIALNYM PW. ŚW. MARCINA

S I C I N Y

11. Zdjęcia, plan sytuacyjny, rzuty

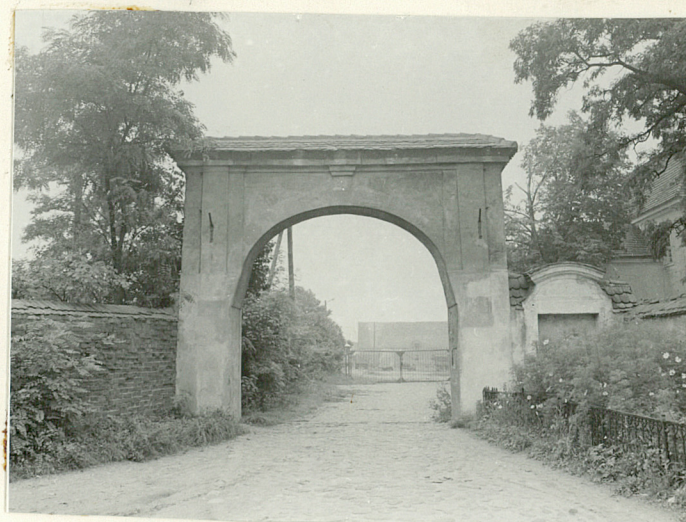
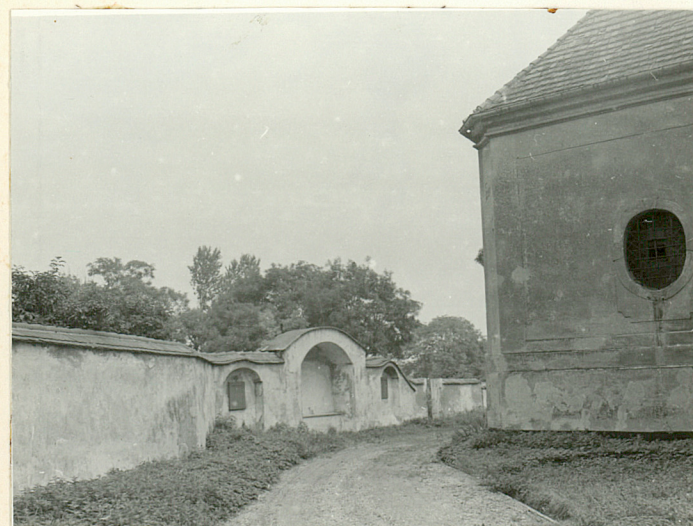
Mur kościelny usytuowany przy drodze Wschowa-Góra, wyznacza teren dawnego cmentarza przykościelnego, jest wielobokiem.

Murowany z cegły, częściowo tynkowany, zabezpieczony od góry dachówką ceramiczną karpiówką. Od wewnętrznej strony nierównomiernie rozmieszczone prostokątne wnęki, zamknięte od góry łukiem odcinkowym, w nich malowane na blasze sceny Drogi Krzyżowej. W kilku miejscach wmurowane epitafia z XVI, XVII i XIX w.

Na osi wieży kościoła od strony południowej brama wjazdowa, flankowana dwoma filarami przykrytymi daszkiem namiotowym z szyszkami wykonanymi z piaskowca. Do południowej strony muru przylega brama prowadząca do pałacu, od północnego zachodu i wschodu małe furtki w formie stojącego prostokąta.

Furtka od zewnętrznej, wschodniej strony ujęta w portal z szarego piaskowca, ościeża dekorowane stylizowanymi liśćmi na całej wysokości. Belka nadproża w części centralnej z przedstawieniem Chrystusa na krzyżu, po lewej stronie główka aniołka i litery /maiuskuła/ FFWPS, po prawej data 1585 i główka aniołka. Płaskorzeźba. Drzwi ramiakowo-płycinowe, zamek i zawiasy kute ręcznie.

| 18. Prace budowlane i konserwatorskie, ich przebieg i dokumentacja | | 19. Stan zachowania (fundamenty, ściany zewnętrzne, ściany wewnętrzne, sklepienia, stropy, konstrukcje dachowe, pokrycie dachu, wyposażenie i instalacje) Stan zachowania całości dobry. | |

| 20. Najpilniejsze postulaty konserwatorskie Zabezpieczenie portalu i manierystycznych epitafiów. | | | |
