**OŚRODEK DOKUMENTACJI  
ZABYTEKÓW W WARSZAWIE**  
KARTA EWIDENCYJNA ZABYTEKÓW  
ARCHITEKTURY I BUDOWNICTWA

KOŚCIÓŁ FILIALNY P.W. ŚW. MARCINA

1335 r., rozbudowany  
XVI w.

C E S A R Z O W I C E

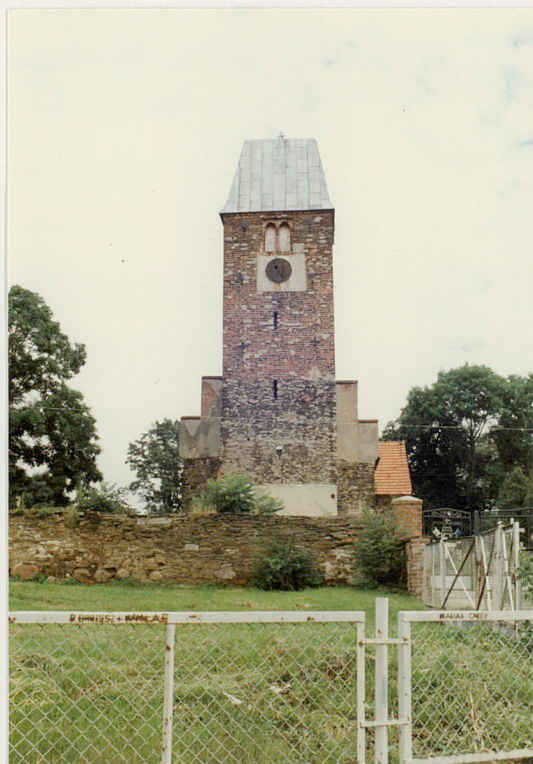
2.

**Wieża** — elewacja zachodnia jednoosiowa, z centralnie umieszczonym otworem okiennym zamkniętym łukiem pełnym. W osi, na wyższych kondygnacjach otwory szczelinowe, powyżej pozostałości zegara a nad nim otwór okienny w formie biforium. Elewacja południowa — gładka, jedyny otwór okienny to biforium w najwyższej kondygnacji. Elewacja północna — jak południowa, z prostokątnym otworem okiennym na wysokości empory.

6. Wieża – biforium i resztki zegara
7. Wieża – naroże pn.-zach.
8. Wieża – otwór okienny w elewacji pn.
9. Wieża – otwór wejściowy w elewacji zach.
10. Elewacja pld. nawy – zamurowany otwór wejściowy

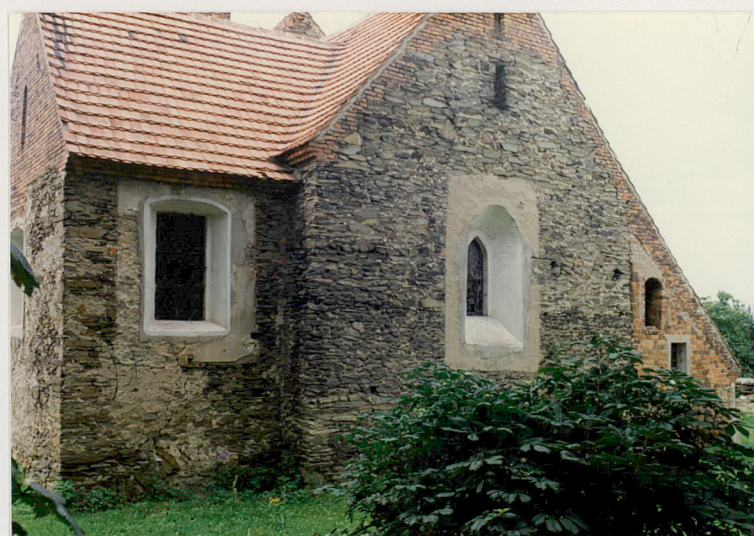
3.

**Prezbiterium** — elewacja wschodnia prostokątna zwieńczona trójkątnym szczytem; jednoosiowa z centralnie umieszczonym otworem okiennym ostrołucznie zamkniętym, umieszczonym w głębokim rozglifieniu. Ponad otworem dwa niewielkie otwory szczelinowe. Pozostałe elewacje zasłonięte przez: od strony północnej – zakrystią, od południa – kaplicą.

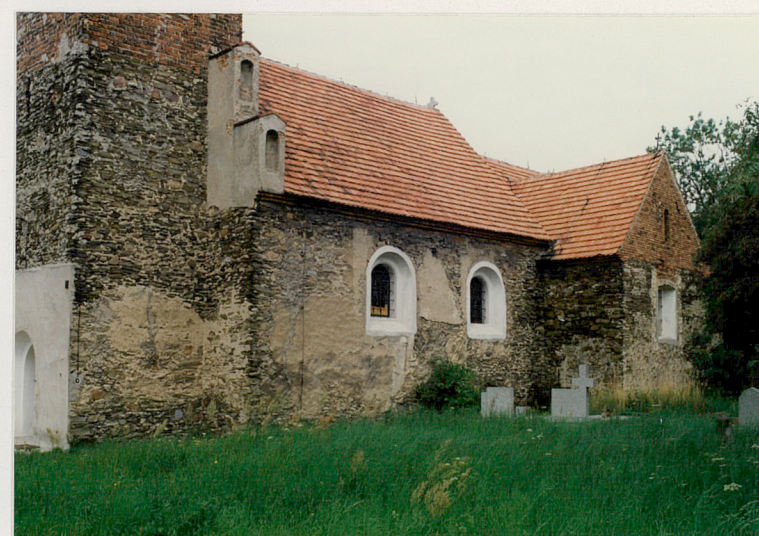
4.

**Nawa** — elewacja północna i południowa — jednokondygnacyjna, dwuosiowa, symetryczna. W elewacji południowej centralnie umieszczony pierwotny otwór wejściowy, obecnie zamurowany. Otwory okienne prostokątne, zamknięte łukiem pełnym, umieszczone w głębokich rozglifieniach. Elewacja wschodnia przesłonięta bryłą prezbiterium; elewacja zachodnia — przesłonięta wieżą.

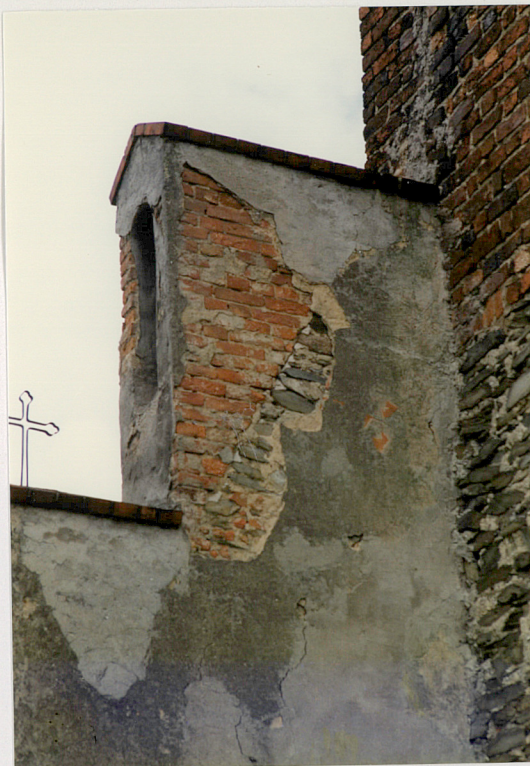
7.

Na styku wieży i nawy, od strony południowej i północnej — wydatne, uskokowe przypory.

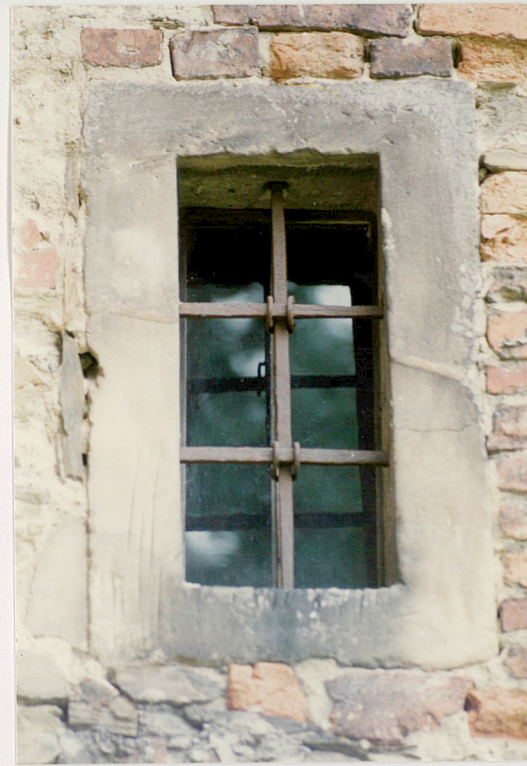
8.

- otwór okienny w wieży — w szczycie rodzaj biforium, wykonane w cegle; brak przeszklenia, otwory zabite deskami; w partii niższej prostokątny, niewielki otwór w obramieniu z piaskowca

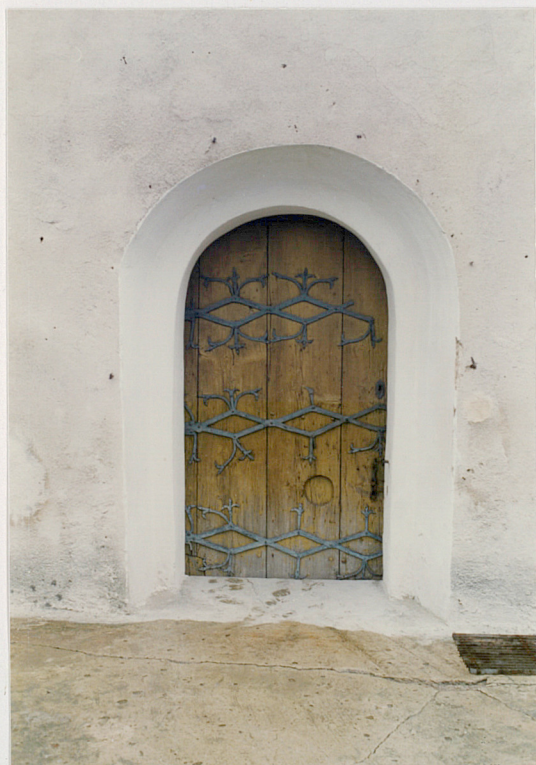
9.

- otwór wejściowy w ścianie południowej — prostokątny, zamknięty łukiem pełnym; zamurowany
- otwór wejściowy w zachodniej ścianie wieży — prostokątny, zamknięty półkoliście w głębokim pojedynczym rozglifieniu; drzwi spagowe, wzmocnione metalowymi okuciami

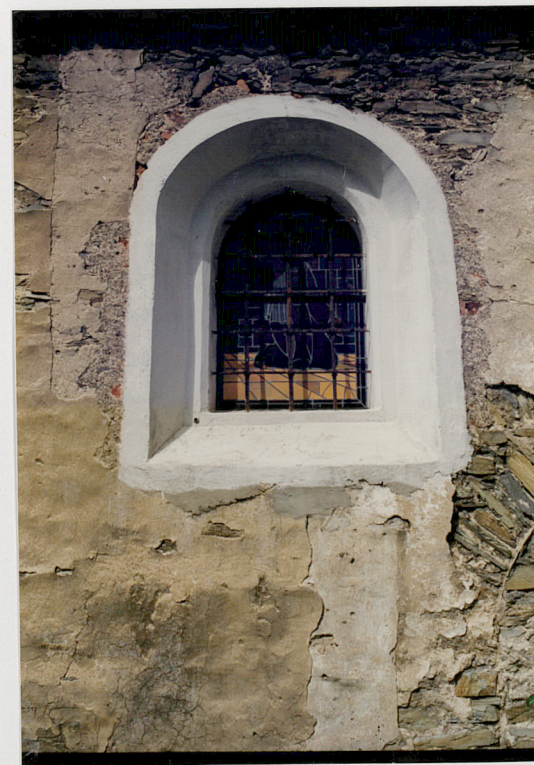
- otwór okienny w prezbiterium — prostokątny zamknięty ostrym łukiem, w podwójnym rozglifieniu; wypełniony witrażem z przedstawieniem św. Marcina
- otwory okienne w nawie — prostokątne zamknięte półkoliście, w szerokich rozglifieniach; wypełnione współczesnymi witrażami

11. Elewacja pld. nawy – otwór okienny
12. Elewacja wschodnia kaplicy – zamurowany otwór do krypty
13. Wnętrze – widok na łuk tęczowy i prezbiterium
14. Prezbiterium

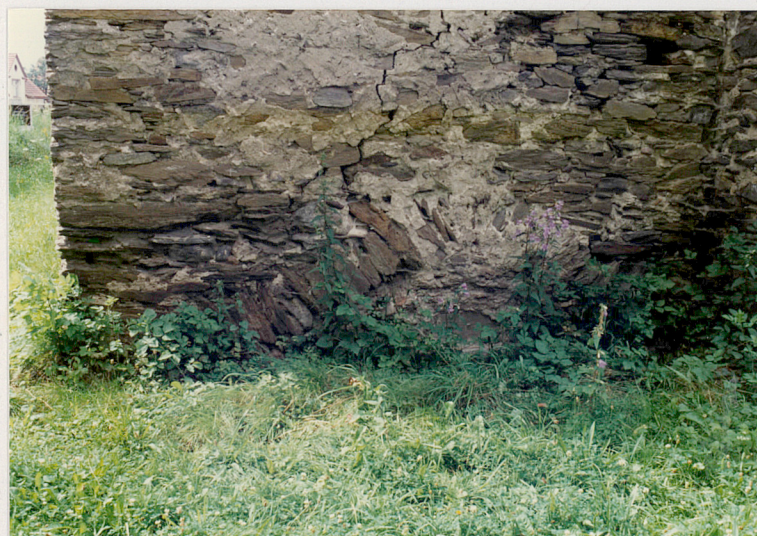
12.

•detale architektoniczne: zamurowany portal w ścianie południowej nawy – kamienny; kaplica południowa – w przyziemiu widoczny zamurowany, kamienny otwór (prawdopodobnie zewnętrzne wejście do krypty, wybudowane po powstaniu kaplicy); kamienne obramowania otworu okiennego wieży – ściana północna

w głębokim rozglifieniu. W przyziemiu widoczny zamurowany otwór wejściowy do krypty.

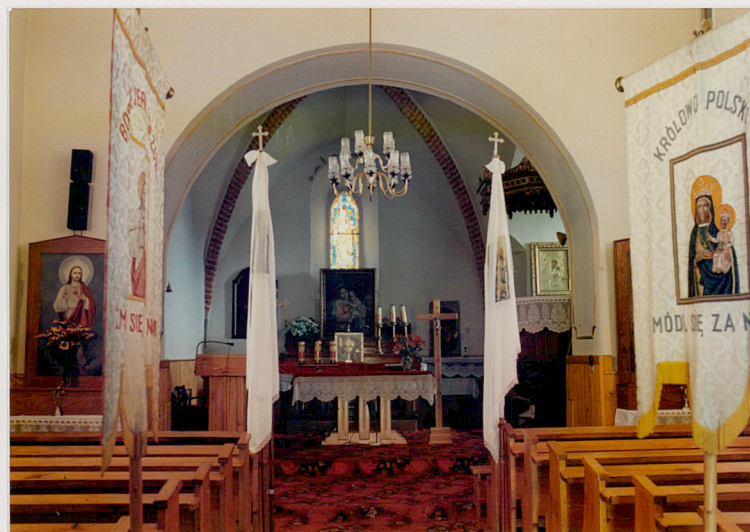
13.

Budowla orientowana, jednonawowa. Nawa prostokątna, przekryta płaskim stropem, zwieńczony dachem dwuspadowym. Do nawy przylega prostokątne prezbiterium sklepione jednoprzęsłowym sklepieniem krzyżowo-żebrowym ze zwornikiem; nawę od prezbiterium oddziela łuk tęczy z resztkami wcześniejszych malowideł, obecnie częściowo zatynkowanych i pomalowanych; od zachodu — kwadratowa wieża nakryta namiotowym dachem. Od północy do prezbiterium dobudowana została pierwotnie kostnica, ob. zakrystia, sklepiona kolebą; od południa — kwadratowa kaplica nakryta dachem dwuspadowym.

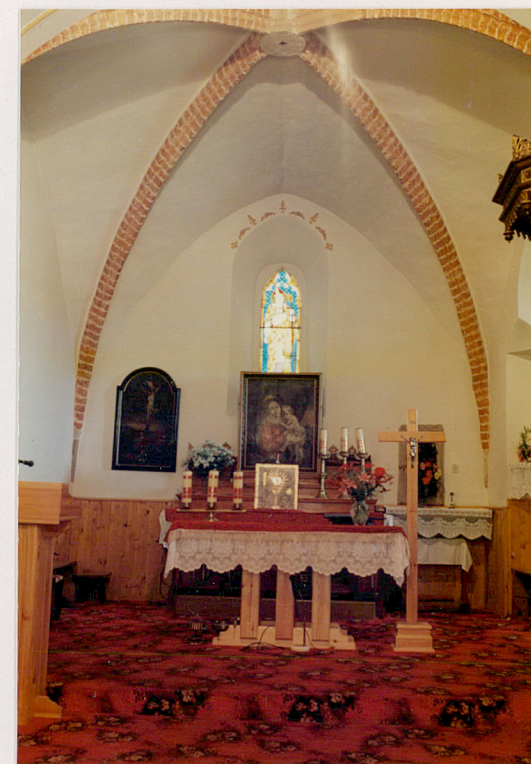
14.

• Wnętrze jednoprzestrzenne, nakryte stropem płaskim. Prezbiterium prostokątnie zakończone, sklepienie jednoprześlowym sklepieniem krzyżowo-żebrowym. Od północy – kostnica, ob. zakrystia sklepiona kolebą.

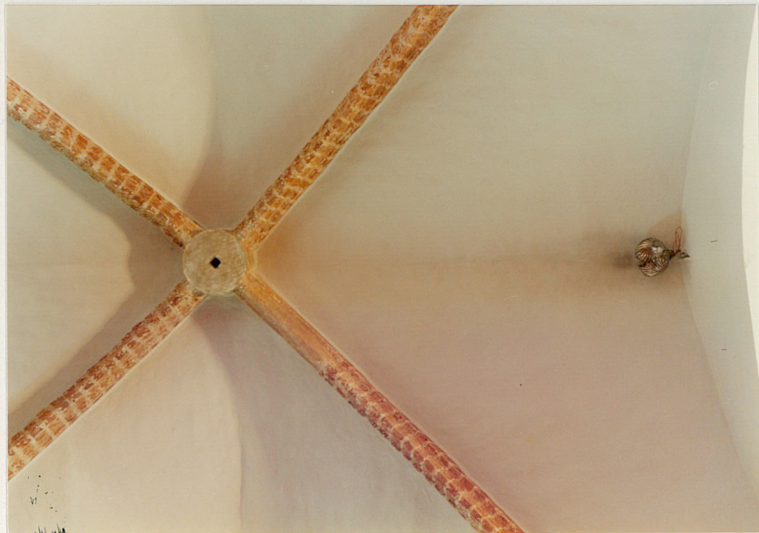
- prezbiterium — jednoprzęsłowe, krzyżowo-żebrowe sklepienie ze zwornikami wykonane z cegły oraz kamienia (zworniki)
- nawa — strop drewniany, płaski z podsufitką
- zakrystia — ceglana koleba, gładko tynkowana
- wieża — strop płaski płyty betonowe (współczesne), otynkowany; powyżej stropy płaskie drewniane, belkowe z tzw. „białą” podłogą
- niedostępna jest obecnie krypta pod prezbiterium

15. Prezbiterium – sklepienie krzyżowo-żebrowe
16. Prezbiterium – kamienne sakramentarium
17. Prezbiterium – płyta grobowa Jorga Kreiselwicz z 1519 r.
18. Wnętrze – widok na emporę organową

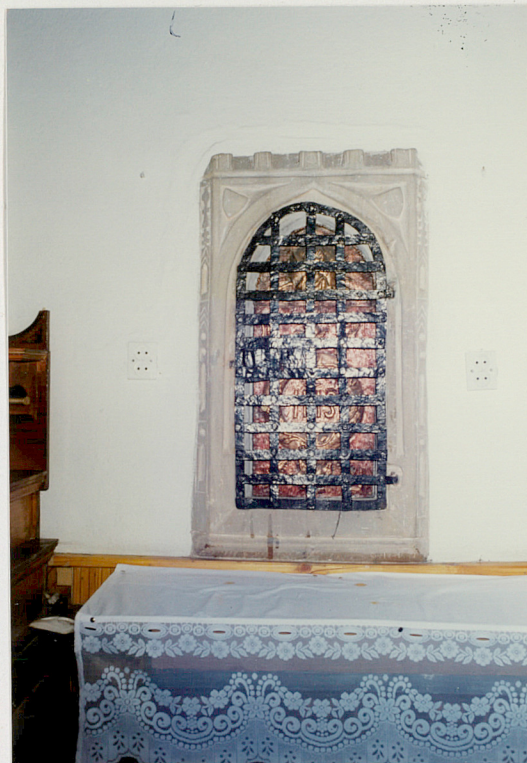
16.

• w prezbiterium — przyściennie, kamienne sakramentarium

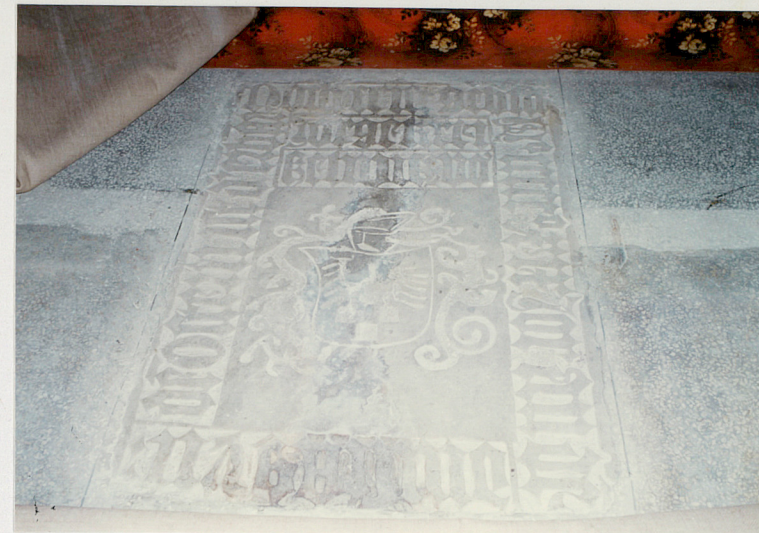
17.

• w posadzce prezbiterium — granitowa płyta nagrobna z ok. 1519 r. Jorga Kreiszewicza

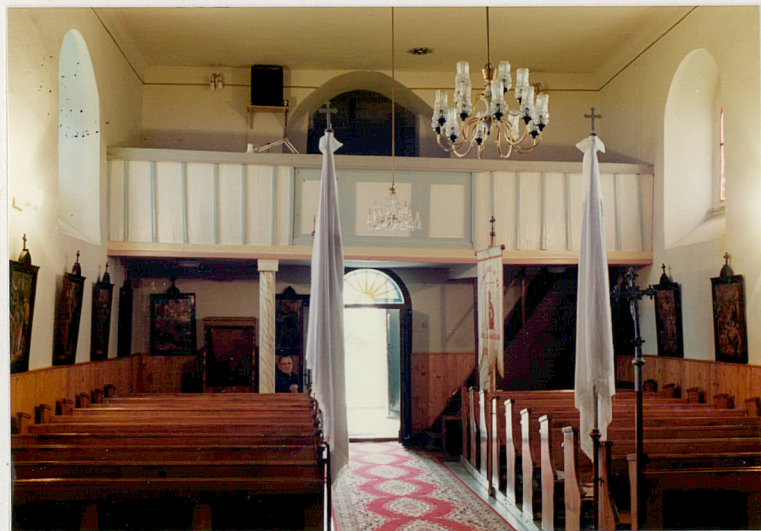
18.

- na emporę — jednobiegowe, drewniane, pełne policzkowe
- brak schodów na wieżę; wejście przez emporę po przystawieniu drabiny; na kolejne kondygnacje wieży – drabina i schody drabiniaste

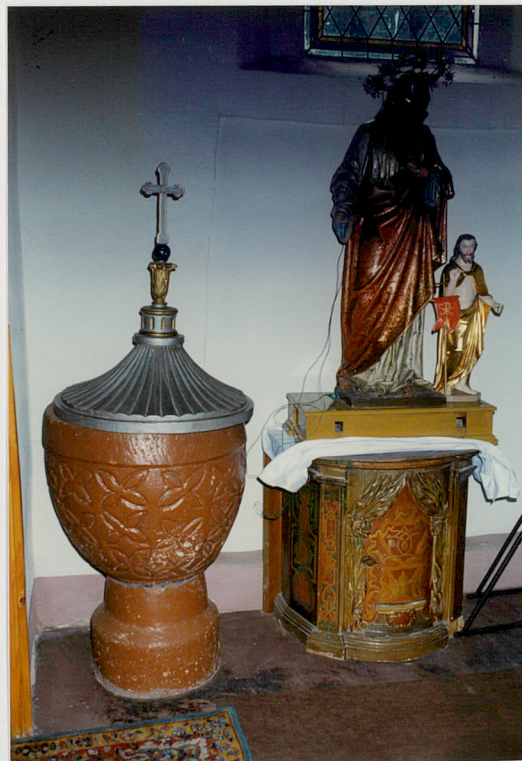
• w kaplicy — późnogotycka, kamienna chrzcielnica

19. Kaplica – kamienna, późnogotycka chrzcielnica
20. Nawa – sztukateria na suficie
21. Zakrystia – fragment wnętrza ze sklepieniem
22. Zakrystia – otwór wejściowy do prezbiterium

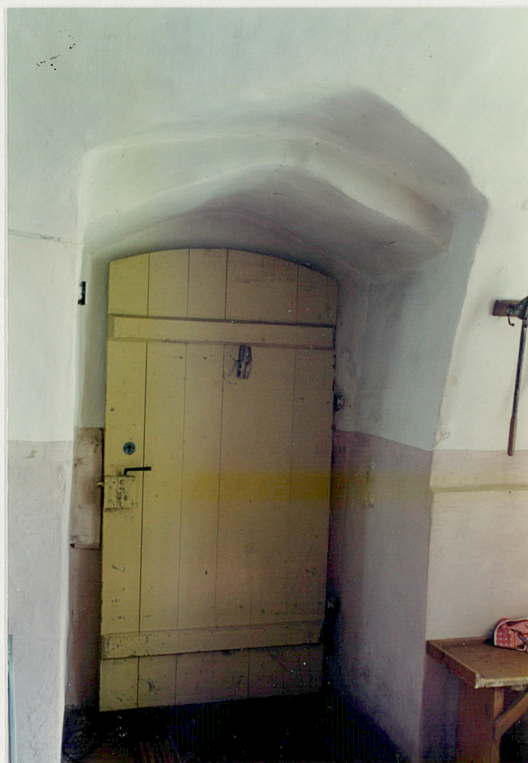
22.

- otwór wejściowy do zakrystii (z zewnątrz) — wtórnie przebity, prostokątny, bezstyłowy; stolarka płycinowa, współczesna
- otwór wejściowy z zakrystii do prezbiterium — prostokątny, z lunetą od strony zakrystii; drzwi spagowe

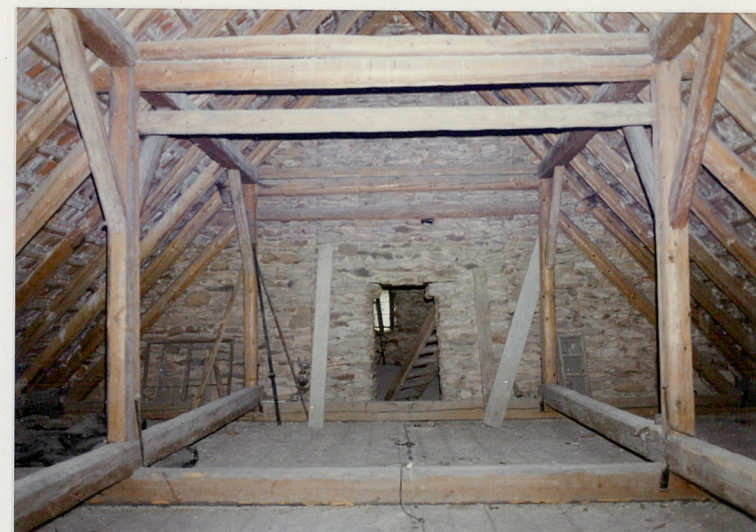
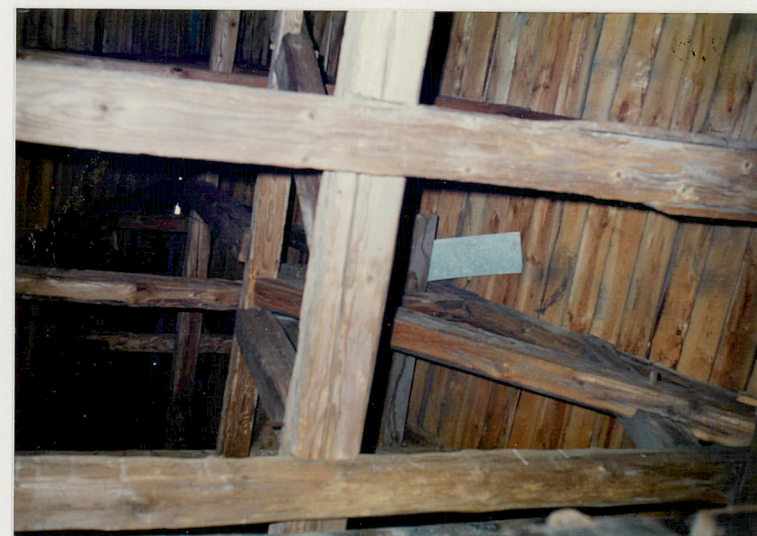
23.

- konstrukcja nad nawą — krokiowo-płatwiowa z dwoma ścianami stolcowymi; dodatkowo co czwarta krokiew usztywniona jętką. Płatwie podparte stolicami spoczywającymi na nadciągach, usztywnione górą mieczami.
- konstrukcja nad kaplicą — krokwiowa; krokwie usztywnione jętkami
- konstrukcja nad zakrystią — dach jednospadowy; krokwie dołem oparte na tramach, górą na płatwi kalenicowej podpartej pionowymi słupami, ustawionymi przy ścianie prezbiterium
- konstrukcja wieży — dach czterospadowy o konstrukcji drewnianej słupowej usztywnionej zastrzałami i mieczami

- 23., 24. Konstrukcja więźby dachowej nad nawą i w wieży

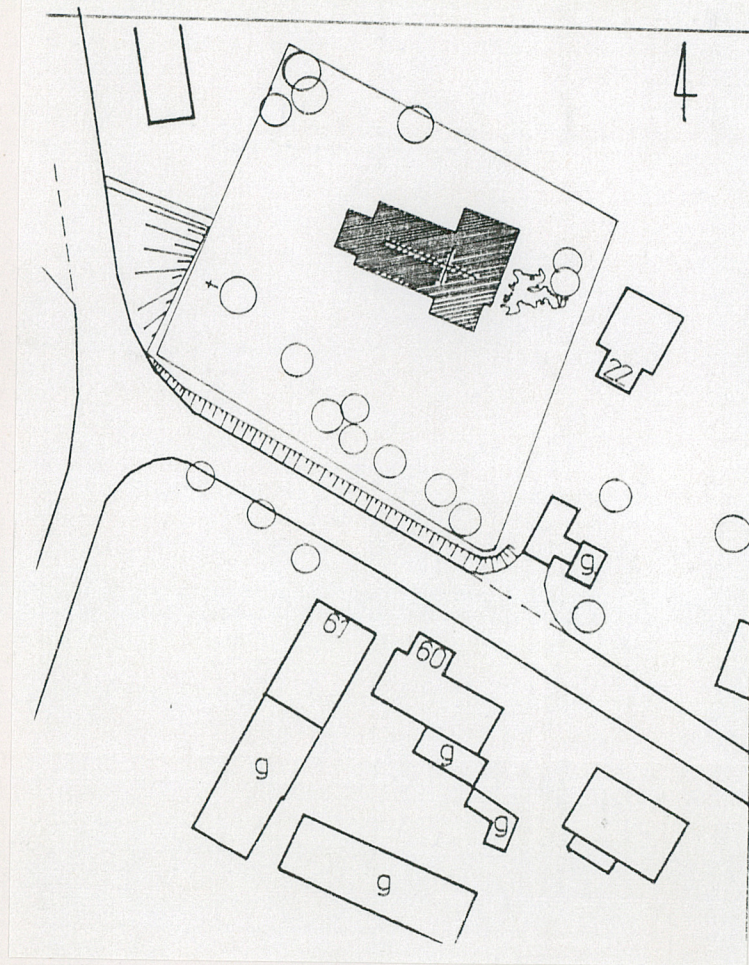
PLAN SYTUACYJNY skala 1:1000

Cesarzowice - wieś usytuowana ok. 8 km w kierunku południowym od Środy Śląskiej. Kościół filialny p.w. św. Marcina znajduje się na niewielkim wzniesieniu, w centrum wsi, w pobliżu drogi prowadzącej z Kulina do Ciechowa. Kościół otacza cmentarz założony na planie prostokąta, z resztkami nagrobków. Wokół cmentarza oszkarpowany mur cmentarny, zbudowany z kamienia łamanego w okresie wojny trzydziestoletniej, ze strzelnicami. Na terenie cmentarza resztki starodrzewia.
