1. Obiekt

Kościół parafialny pw. św. Antoniego Padowskiego

KOPANIEC

11. Zdjęcia, plan sytuacyjny, rzuty

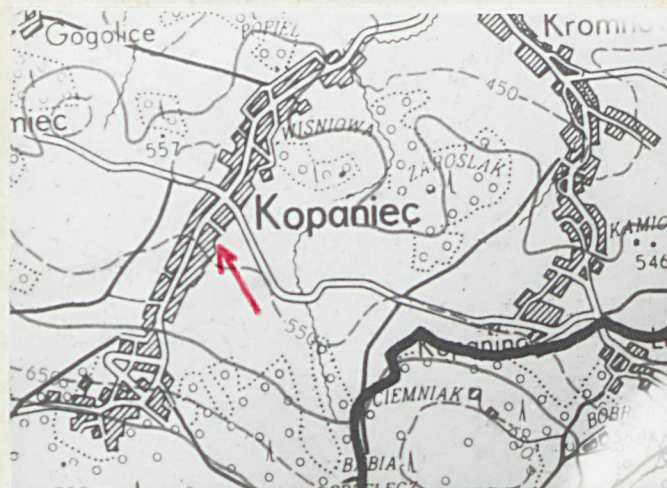
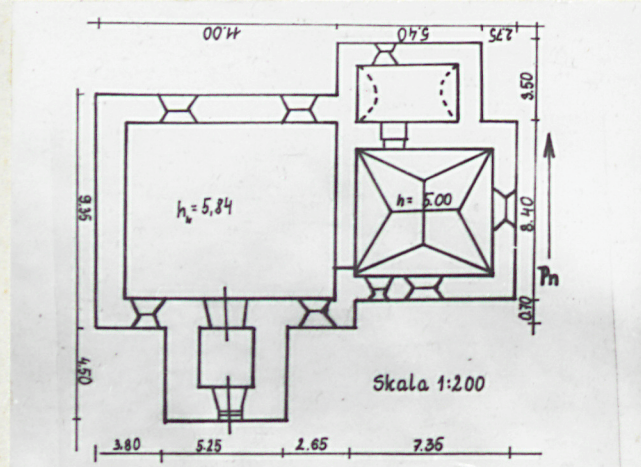
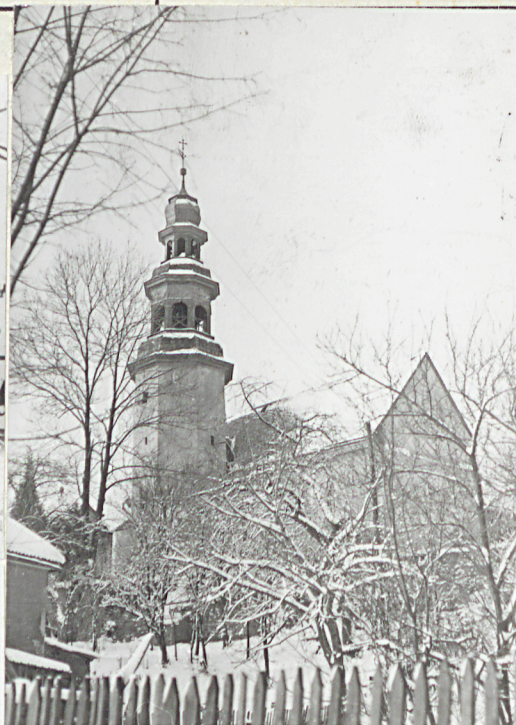
Wzniesiony na lekkim wzniesieniu przy drodze. Otoczony placem cmentarnym. W zachodniej części muru barokowa kaplica grobowa z 1769 roku. Orientowany, murowany z kamienia łamanego, dachy kryte łupkiem, kopuła wieży blachą ocynkową. Portale i wpłyty posadzkowe z piskowca. Kościół ma kwadratowy chór nakryty sklepieniem gwiaździstym. Przy południowej ścianie dobudowana w 1667 wieża. Od północy do prezbiterium przylega prostokątna zakrystia sklepiona kolebkowo. Nawa prostokątna nakryta stropem. Zworniki sklepienia zdobią tarcze herbowe. W ścianie prezbiterium małe kamienne ostrożukowe sakramentarium. Do zakrystii prowadzi ostrożukowy portal. Bryła obiektu składa się z trzech elementów nawy i prezbiterium przykrytych wspólnym dachem dwuspadowym oraz monolitycznej wieży, dołem kwadratowej, a wyżej 8-bocznej nakrytej ażurowym hełmem. Elewacje proste przeprute sześcioma oknami o lekko zaznaczonych rozglifieniach. Między wieżą a nawą ostrożukowy portal; drugi zamurowany o łuku dwuramiennym. Na zewnętrznej ścianie kościoła trzy nagrobki z VIIIw. We wnętrzu rzeźbiony, barokowy ołtarz, średniowieczna piaskowcowa chrzcielnica, dzwon z r. 1602. Kościół jest zelektryfikowany.

14. Kubatura ok. 1.300 m ³	15. Powierzchnia użytkowa ok. 113 m ²	16. Przeznaczenie pierwotne pomieszczenie sakralne	17. Użytkowanie obecne sakralne
18. Prace budowlane i konserwatorskie, ich przebieg i dokumentacja Rozbudowany i restaurowany w 1717r. W 1888 roku remont kapitalny. Obecnie rozpoczęty remont obejmujący przełożenie i uszczelnienie pokrycia, wymianę obróbek blacharskich, wykonanie nowej elewacji.		19. Stan zachowania (fundamenty, ściany zewnętrzne, ściany wewnętrzne, sklepienia, stropy, konstrukcje dachowe, pokrycie dachu, wyposażenie i instalacje) Ubytki w pokryciu, skorodowany tynk zewnętrzny, miejscowe zawilgocenia wewnątrz kościoła.	
20. Najpilniejsze postulaty konserwatorskie Uszczelnienie pokrycia dachu i wykonanie nowych tynków szlachanych.
