KARTA EWIDENCYJNA ZABYTEKÓW  
ARCHITEKTURY I BUDOWNICTWA

Nr 4375  
DOLNOŚLĄSKIE

KOŚCIÓŁ FILIALNY PW. ŚW. JERZEGO

KROMNÓW

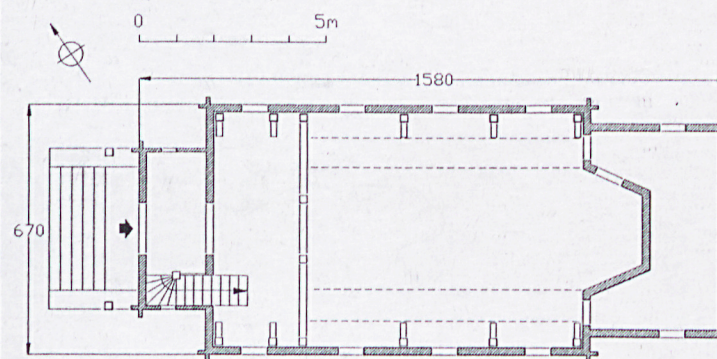
11. Zdjęcie, rzut, przekrój, sytuacja, orientacja

**RZUT.** Kościół orientowany, o osi podłużnej odchylonej o ok. 30° na pd. Rzut prosty i symetryczny, na który składa się prostokątny korpus budowli, z dodaną od zach. osiową, prostokątną poprzeczną kruchtą, poprzedzoną szerokimi schodami i większą, także poprzeczną i prostokątną zakrystią od wsch. Na osi środkowej kruchty wejście do kościoła, które osłania szeroki okap dachu, wsparty na dwóch kwadratowych w przekroju słupach. Część wsch. nawy tworzy nie wyodrębnione w rzucie i bryle budowli prezbiterium z trójboczną apsydą, wcinającą się w przestrzeń zakrystii.

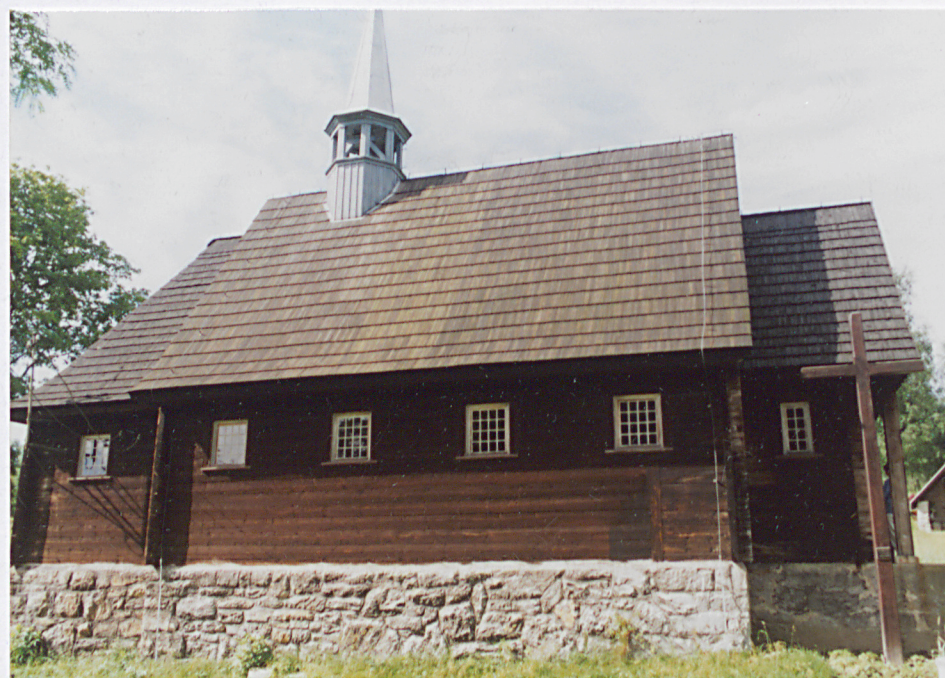
2.

**Elewacja pn.** 3-częściowa, z 4-osiowym korpusem i nieco cofniętymi, jednoosiowymi kruchtą i zakrystią; wysoka podmurówka z surowych, dużych nieregularnych ciosów kamiennych tworzy silny kontrast z ciemnymi belkowymi ścianami zrębowymi kościoła; otwory okienne ujednolicone, tylko w kruchcie o połowę węższe, rytmizują elewację, stanowiąc jej podstawowy element artykulacyjny; naroża poszczególnych części budowli zwęglowane z ostatkami.

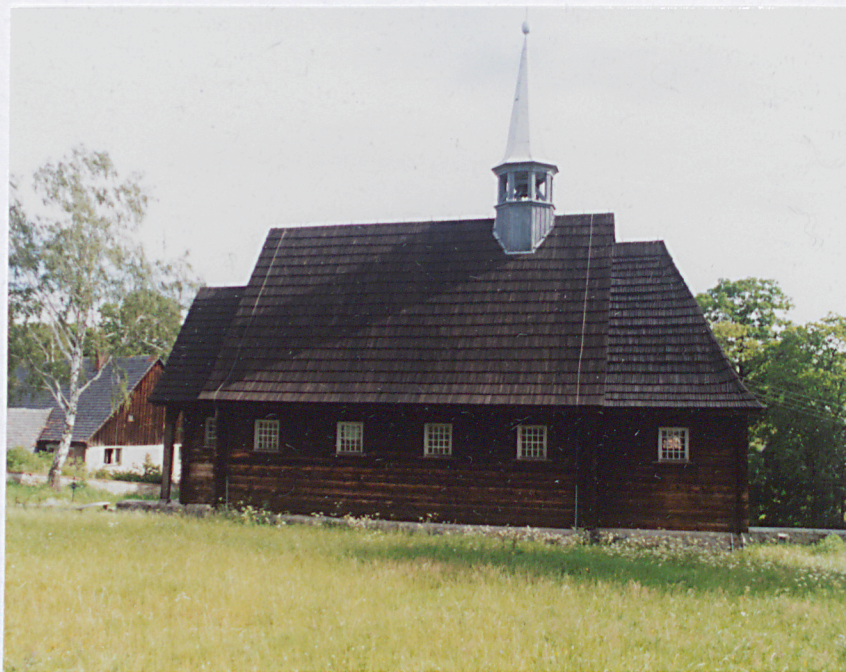
4.

**Elewacja pd.** Elewacja zakomponowana identycznie jak elewacja przeciwna, istotną różnicą, mającą znaczny wpływ na wygląd całości, jest znacznie niższa podmurówka, która nie tworzy tak wyraźnego kontrastu z drewnianymi ścianami budowli.

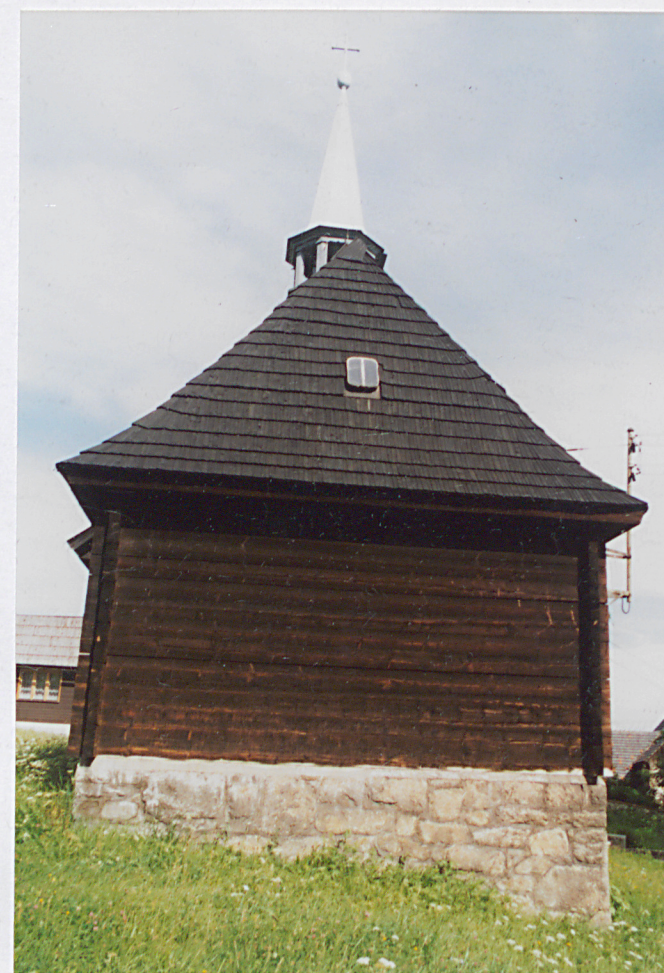
5.

**Elewacja wsch.** Ślepa zrębowa ściana z ciemnych belek drewnianych, ujęta w narożne ostanki zwęglowań, posadowiona jest na, zmniejszającej wysokość ku pd. podmurówce z dużych nieregularnych ciosów szarego granitu.

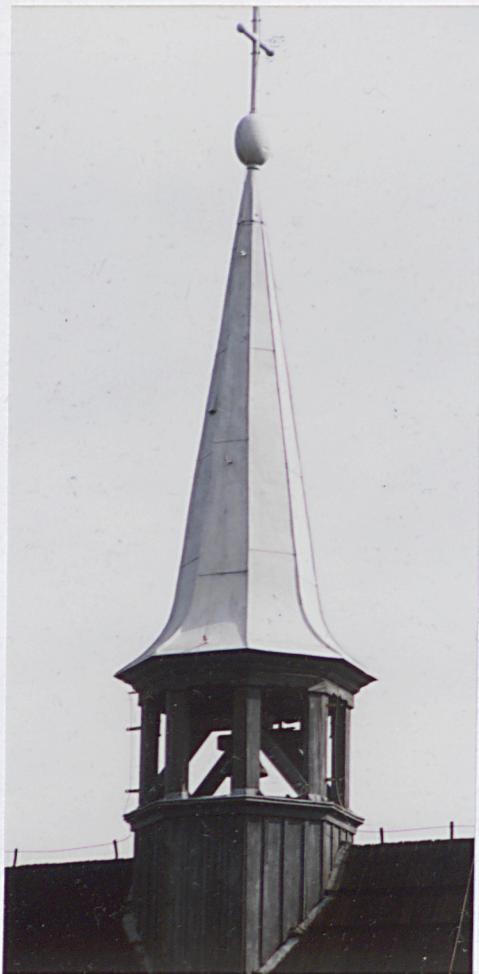
6.

**BRYŁA.** Prosta i mało skomplikowana, regularna bryła kościoła posadowiona jest na kamiennej podmurówce o zmiennej wysokości (znacznie wyższej od strony pn.). Każda z części kościoła: korpus, nieco węższa zakrystia i jeszcze węższa kruchta, są takiej samej wysokości; nakrywają je odrębne dachy okapowe z przypustnicami – 2-połaciowe w przypadku korpusu i kruchty, 3-połaciowy w zakrystii. We wsch. części kalenicy dachu korpusu, nad nie wyodrębnionym w bryle prezbiterium, ażurowa sygnaturka, zwieńczona spiczastym hełmem wieżowym z krzyżem. Dach kruchty przedłużony nad wejście do kościoła, wsparty na dwóch słupach.

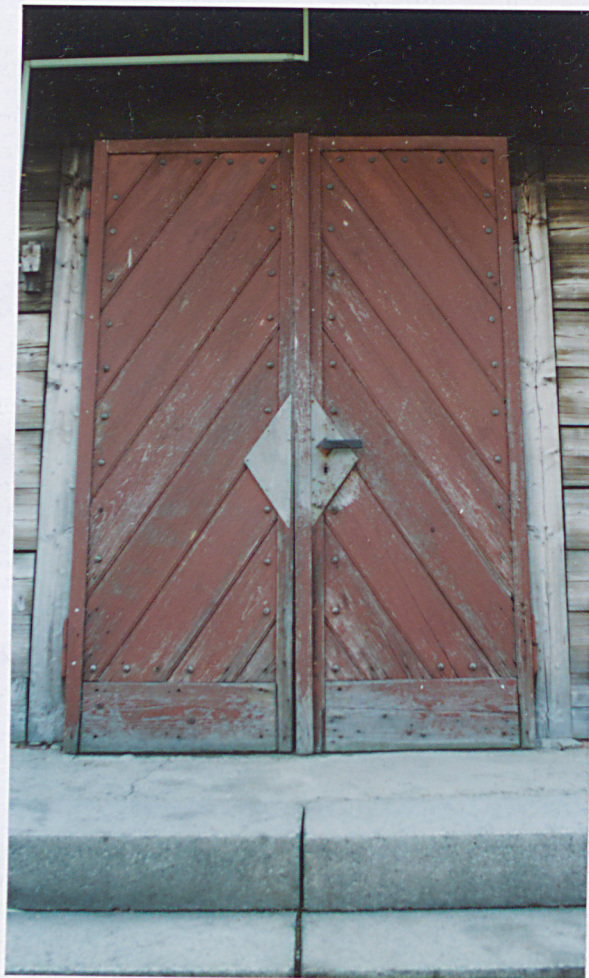
7.

*Otwory drzwiowe zewnętrzne.* Jedyne wejście do kościoła zlokalizowano na osi środkowej ściany zach. Stanowi je duży otwór w kształcie prostokąta stojącego, przesłonięty 2-skrzydłowymi drzwiami, zbitymi z desek na listwach, z zewnątrz drzwi opierzone deskami, ułożonymi ukośnie i nabitymi ćwiekami.

20. Najpilniejsze postulaty konserwatorskie <ul style="list-style-type: none"> <li>⇒ konieczna konserwacja i impregnacja ścian kościoła;</li> <li>⇒ wymiana zewnętrznej stolarki drzwiowej;</li> <li>⇒ oczyszczenie i konserwacja kamiennego muru podmurówki;</li> <li>⇒ osuszenie posadzki kruchty;</li> </ul>

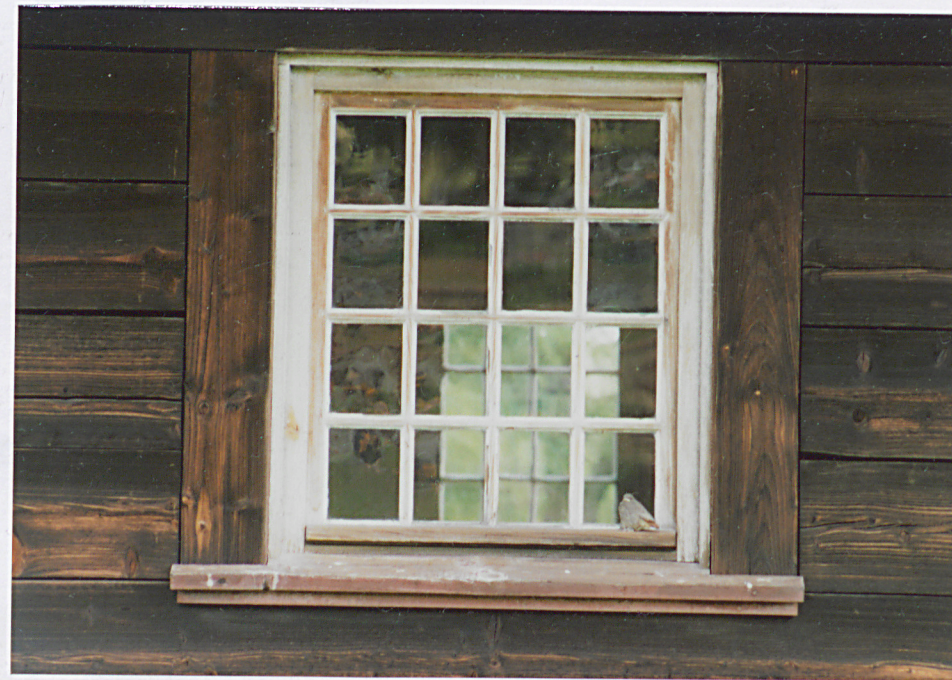
8.

**Otwory.** *Otwory okienne* małych rozmiarów, ujednolicone, przepruwające regularnym rytmem surowe ściany budowli i stanowiące podstawowy element ich artykulacji; czworoboczne, w proporcjach prawie kwadratowe; węgarki z pionowych prostych belek, w nich okna krosnowe, jednoskrzydłowe, dzielone krzyżowymi szczeblinami na prostokątne kwatery. Okna kruchty, identyczne w konstrukcji, jednak o połowę węższe, w kształcie smukłych prostokątów.

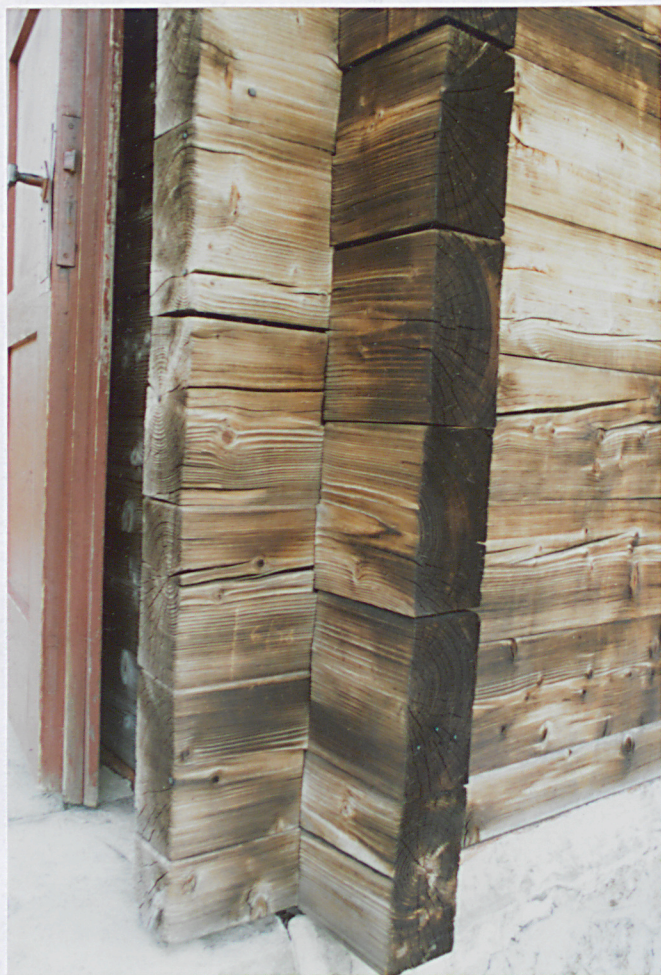
9.

**Ściany.** *Ściany zewnętrzne.* Konstrukcja drewniana zrębowa; ściany z czworobocznych bali, o przekroju prostokątnym, w korpusie budowli zwęgłowane z ostatkami na obłap prosty; belki kruchty połączone z belkami korpusu węglami w jaskółczy ogon. Drewniane ściany budowli posadowione są na kamiennej podmurówce, o zmiennej wysokości, warunkowanej ukształtowaniem terenu; tworzą ją mury poligonalne, z dużych nieregularnych, z grubsza obrobionych ciosów kamiennych. Szczyty ścian wsch. w konstrukcji szkieletowej, oszalowane olistwowanymi deskami w pionie.

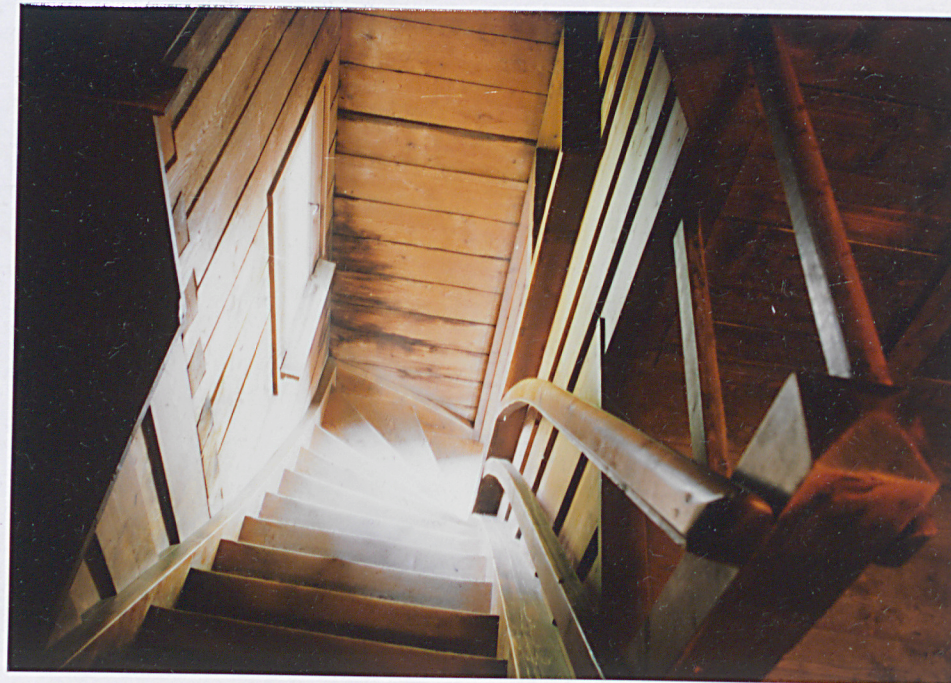
13.

*Schody wewnętrzne.* W pd. narożniku kruchty usytuowano wąskie, strome schodki na emporę muzyczną — drewniane zabiegowe, z zabiegiem dolnym i giętą poręczą na słupkach, o stopniach z noskami.
