KARTA EWIDENCYJNA ZABYTKU NIERUCHOMEGO WPISANEGO DO REJESTRU ZABYTKÓW

BUDYNEK MIESZKALNO-GOSPODARCZY

KROMNÓW

ul. Kromnów 19
58-512 Stara Kamienica
nr ewidencyjny działki 8/1
nr księgi wieczystej:

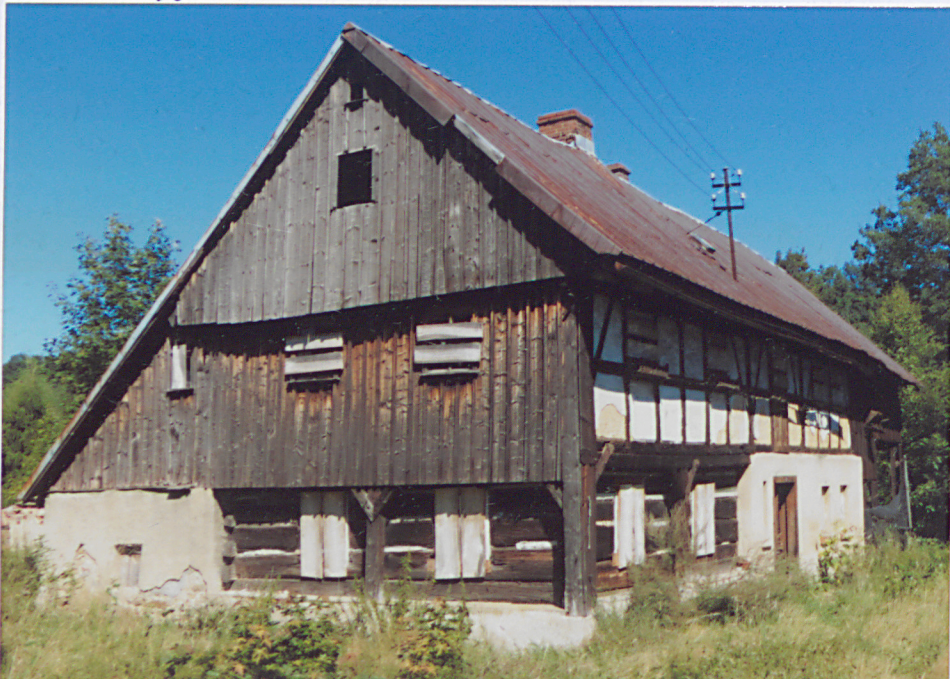
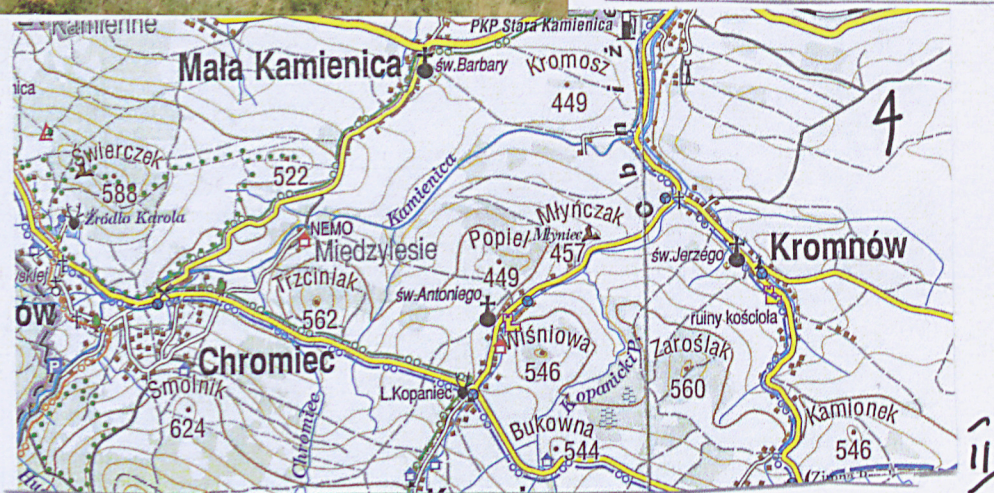
11. Materiały graficzne

Interesujący nas budynek powstał prawdopodobnie około połowy XIX wieku, i jest przykładem budynku mieszkalno – inwentarskiego reprezentującego cechy architektury łużyckiej; z partią przyziemia częściowo murowaną, częściowo o konstrukcji przysłupowej z ryglową konstrukcją piętra. Zabudowa wsi w tym czasie składała się z wolnostojących budynków mieszkalno-gospodarczych zbudowanych w podobnym stylu, obecnie w większości mocno przekształconych.

Budynek nr 19 zbudowany został w XIX. Pierwotnie był to niewielki budynek z częścią przysłupową w narożniku wschodnim, obecnie zamurowaną. Świadczy o tym izba zrębowa wewnątrz. W późniejszym czasie obiekt został rozbudowany w kierunku północnym o drewnianą stodołę, która została pokryta jednym dachem z budynkiem głównym.

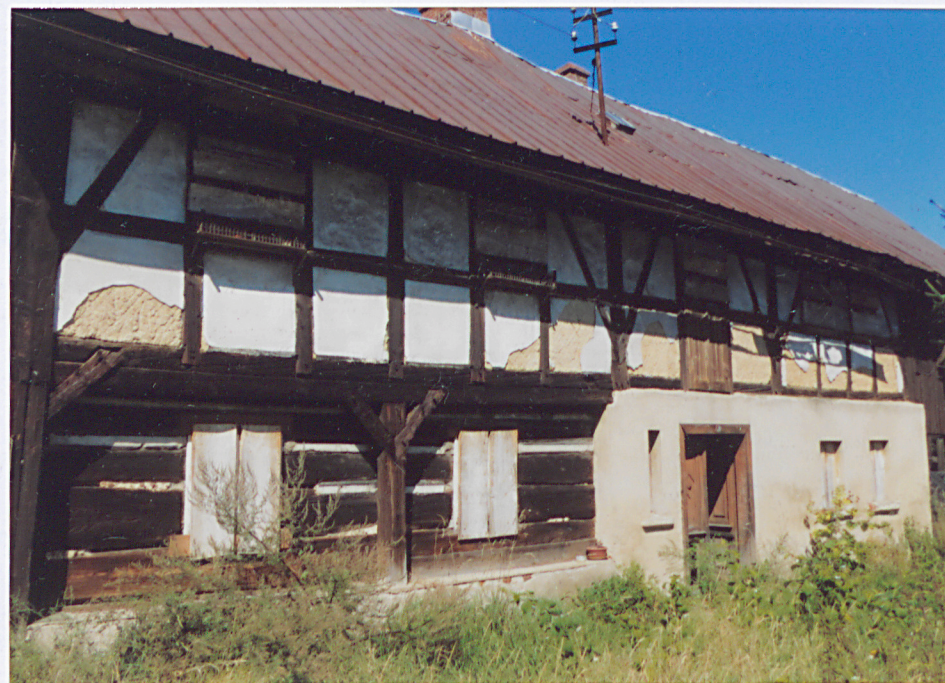
1. Miejscowość	KROMNÓW	5. Nazwa zabytku (jak w karcie), adres BUDYNEK MIESZKALNO-GOSPODARCZY, KROMNÓW 19	6. Zawartość załącznika DOKUMENTACJA FOTOGRAFICZNA
2. Gmina	STARA KAMIENICA		
3. Powiat	JELENIOGÓRSKI		
4. Województwo	DOLNOŚLĄSKIE

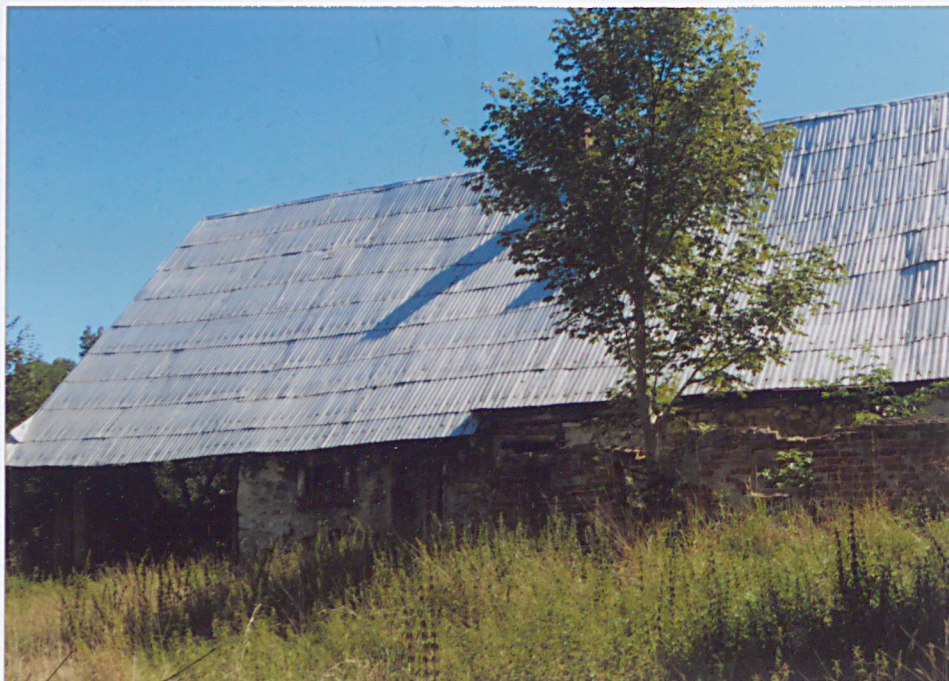
3

Elewacja zachodnia– jednokondygnacyjna zamknięta okapem dachu. Od strony północnej drewniana stodoła, od południa kamienna elewacja częściowo przesłonięta pozostałościami po dobudówce. Układ osi nieregularny. W 1 osi od północy okno części gospodarczej w kształcie leżącego prostokąta,

1. Widok od południowego-wschodu
2. Elewacja wschodnia
3. Elewacja zachodnia
4. Elewacja północna fragment (bryła główna bez stodoły)

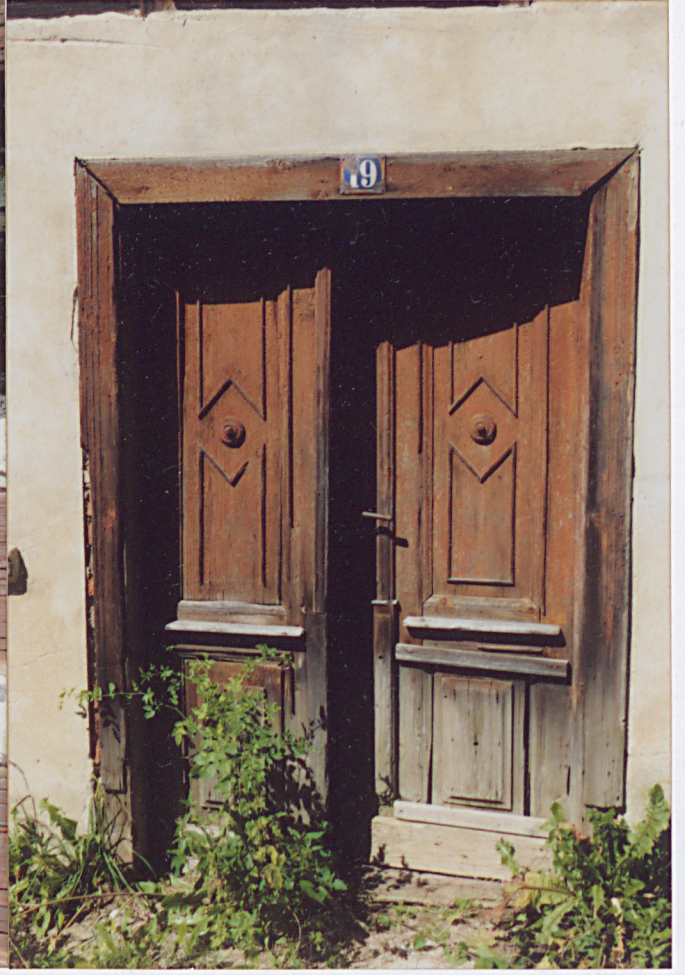
7

Drzwiowe zewnętrzne wejście główne w elewacji wschodniej, w 4 osi od pół, w drewnianym, prostym obramieniu. Stolarka drewniana, dwuskrzydłowa o konstrukcji ramowo - płycinowej z dwoma rzędami płycin; dolne mniejsze w kształcie prostokąta, wyższe smuklejsze z parapetami, w środek wewnętrznej płyciny wpisany romb z rozetką pośrodku. Drzwi do części gospodarczej, w 2 i 3 osi od pn, proste, deskowe, na zawiasach, wzmocnione od wewnątrz drzwiami szpungowymi. Do sieni drzwi z nadświetłem. Drzwi drewniane, od zewnątrz obite poziomymi deseczkami. W stodole, w elewacji wschodniej, podwójne, dwuskrzydłowe wrota. Wrota drewniane, na wydłużonych, ozdobnych zawiasach. W 1 osi od północy wyższe, w 2 niższe, zbite z takich samych desek jak reszta, zachowanych ścian tej części.

5. Narożnik izby zrębowej
6. Elewacja frontowa słup przysłupa
7. Wejście główne
8. Okno parteru
9. Okienko pomieszczenia gospodarczego -
10. Sień ze schodami oraz stropem belkowym
11. Strop izby zrębowej
12. Pomieszczenie II kondygnacji
13. Pomieszczenie gospodarcze, bez stropu
14. Komin z paleniskiem II kondygnacja
15. Więźba dachowa

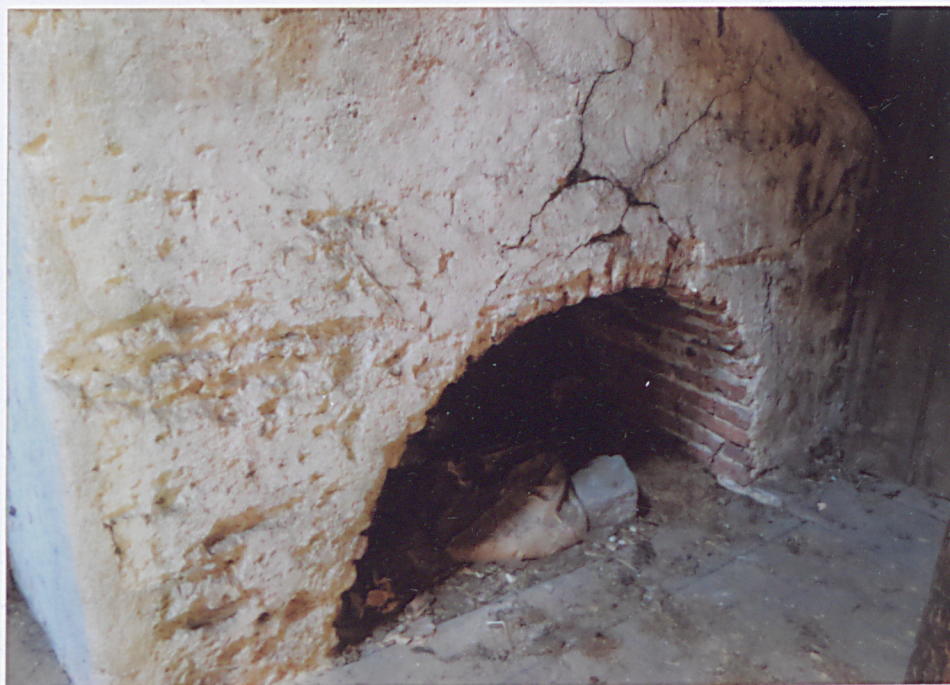
14,

W budynku zwraca uwagę olbrzymi piec z kominem. Prawdopodobnie pomieszczenie w tylnym trakcie było wykorzystywane jako czarna kuchnia, tym bardziej, że skomunikowane jest z izbą zrębową i małym pomieszczeniem o murowanych ścianach, które mogło służyć jako pomieszczenie pomocnicze z małym okienkiem. Niewiadome jest przeznaczenie wielkiego komina w sieni, w którym znajdowała się duża wnęka o stropie belkowym i tylnej ścianie drewnianej. Od strony czarnej kuchni, w dolnej części był dodatkowy wsad, który mógł ogrzewać dolną część murowanego komina stanowiącego rodzaj pieca. W II kondygnacji w kominie przesklepiona łukowo wnęka.

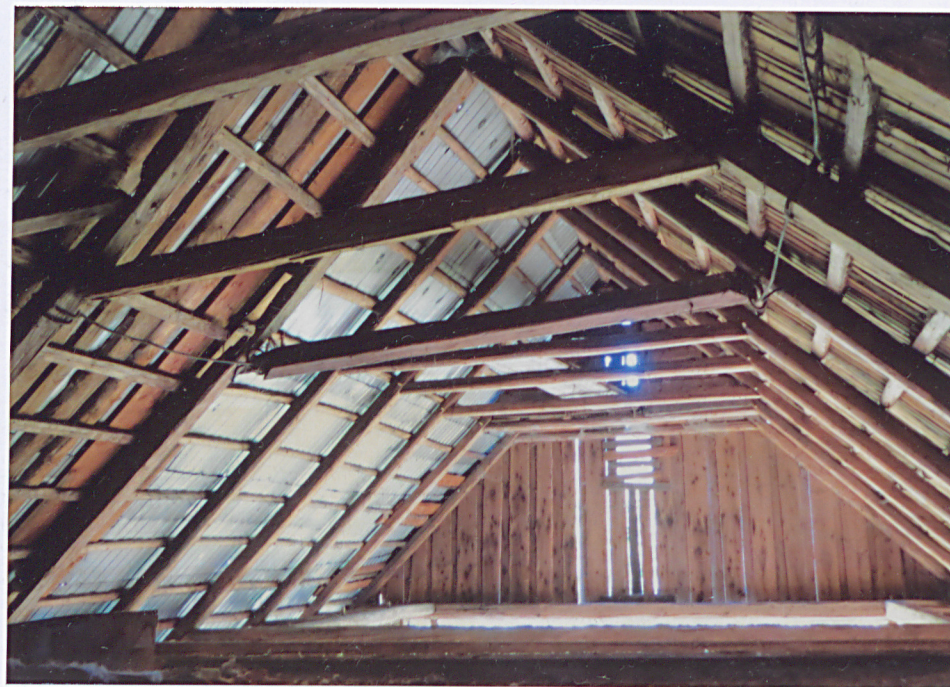
15,

Więźba dachowa: drewniana, o konstrukcji krokwiowo- jętkowej.

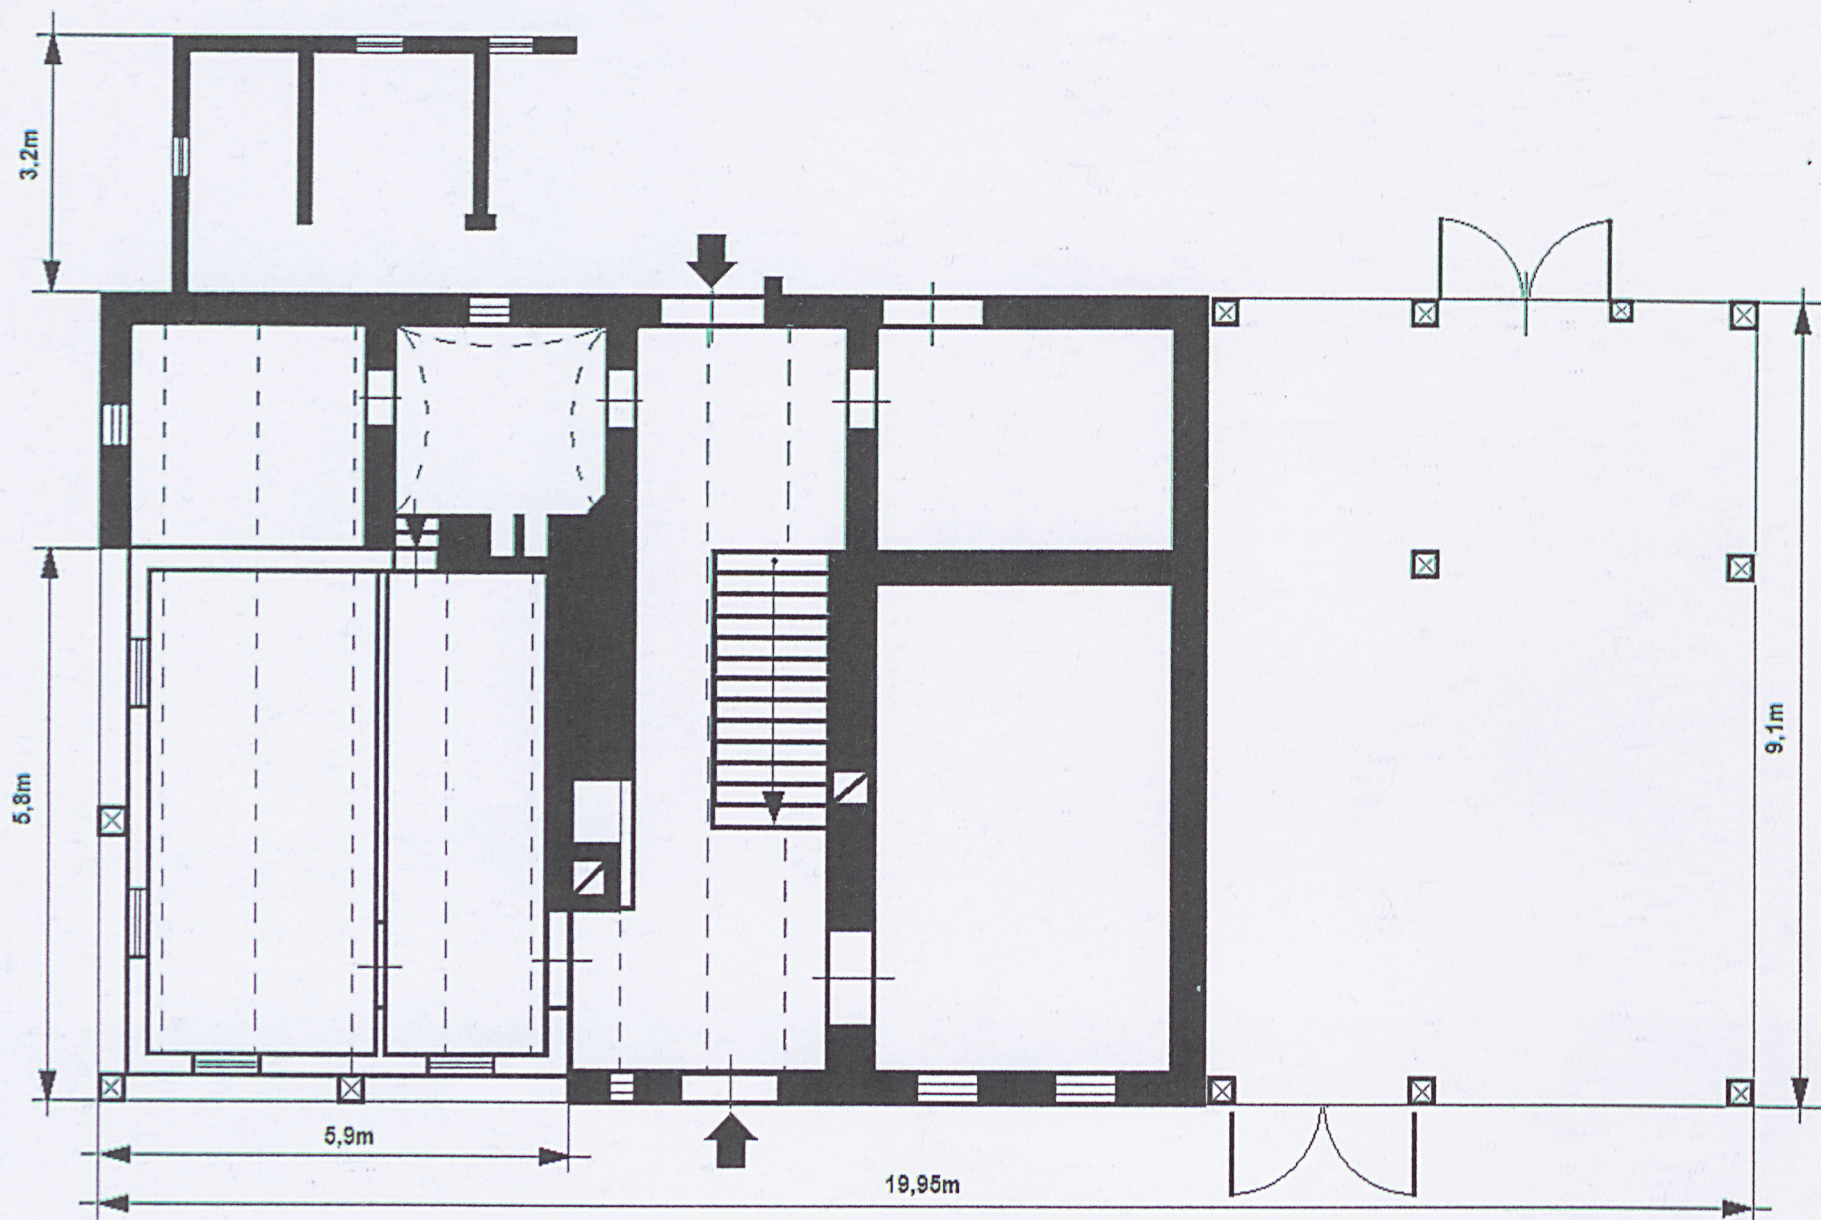
Rzut przyziemia

RZUT: budynek na planie w kształcie prostokąta wydłużonego w kierunku pn-

pół. Do elewacji zachodniej od południa dostawiona współczesna dobudówka Wnętrze dwutraktowe z przelotową sienią. W trakcie przednim izba zrębowa, w części południowej oraz pomieszczenie mieszkalne. W tylnym trakcie pomieszczenia gospodarcze dostępne z sieni. Od strony pół czarna kuchnia, z której przejście do małego pomieszczenia ze stropem belkowym oraz izby zrębowej. Pomieszczenie gospodarcze od strony północnej dostępne także z zewnątrz. W tylnej, zachodniej części schody na II kondygnację. Stodoła jednoprzestrzenna. Wejście główne w 4 osi od południa.
