OŚRODEK DOKUMENTACJI
ZABYTKÓW W WARSZAWIE
KARTA EWIDENCYJNA ZABYTKÓW
ARCHITEKTURY I BUDOWNICTWA

KOŚCIÓŁ EWANGELICKI, OB. RZYM. – KAT., FIL. P.W. MATKI BOSKIEJ CZĘSTOCHOWSKIEJ

pocz.XVIII w.(1705 ?)
1748 r. (wieża)

WSZECHŚWIĘTE

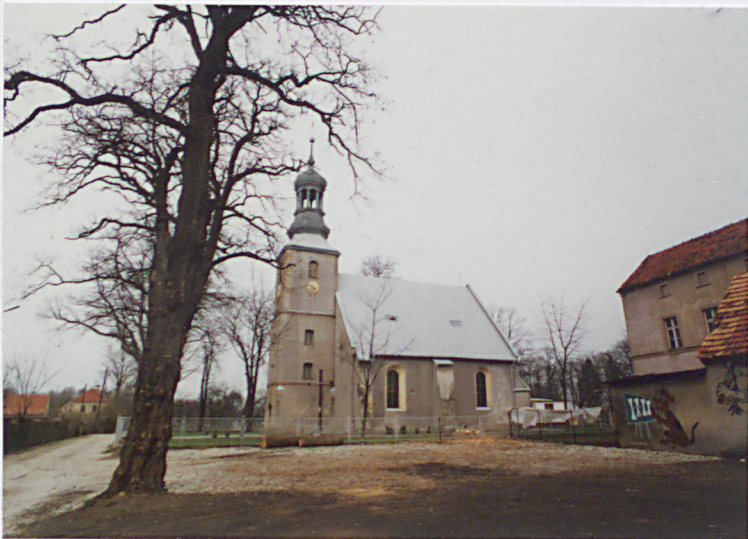
1. Elewacja południowa.

Ściana południowa nawy wzmocniona dwiema ukośnymi, nieuskokowymi skarpami. Dwie skarpy wzmacniają także naroża prezbiterium. Ściana północna prezbiterium zwężona wewnątrz uskokiem. W tym samym miejscu w elewacji zamknięta szerokim łukiem pełnym konstrukcyjna wnęka zajmująca prawie całą wysokość ściany. W przyziemiu, w ścianie południowej nawy, od wewnątrz, półkoliście zamknięta uskokowa wnęka o wysokości ok. 150 cm.

Elewacja boczna, południowa, jednokondygnacyjna, dwuosiowa. Cokół i gzyms wieńczący jak w elewacji północnej. W narożu i pośrodku skarpy. Pierwsza z wymienionych, zwieńczona szerokim, profilowanym gzymsem (XVIII w.).

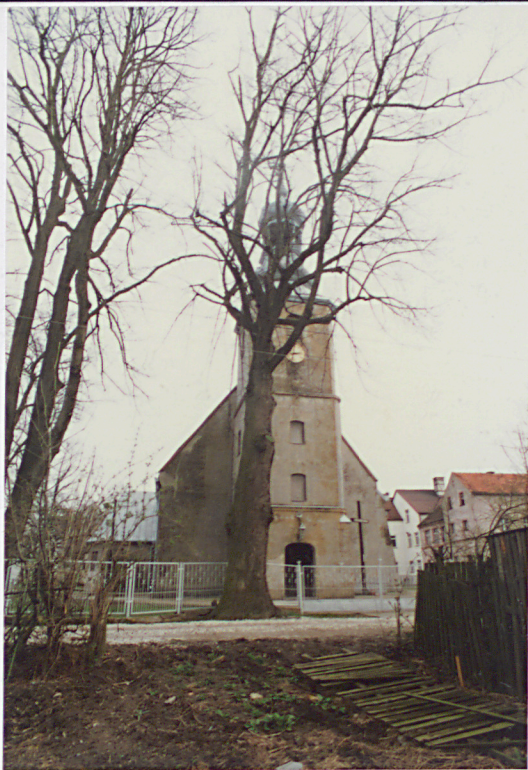
2. Elewacja zachodnia.

Elewacja frontowa, zachodnia, zwieńczona trójkątnym szczytem, bez otworów okiennych; jest poprzedzona trzykondygnacyjną wieżą z głównym wejściem, prowadzącym do kruchty. W zamurowanej wnęce okiennej nad wejściem do kruchty data 1908. Kondygnacje wieży wydzielone profilowanymi gzymsami działowymi; jej elewacje wieńczy gzyms pokryty blachą. W trzeciej kondygnacji wieży, pod oknem, z dwóch stron tarcze zegarowe.

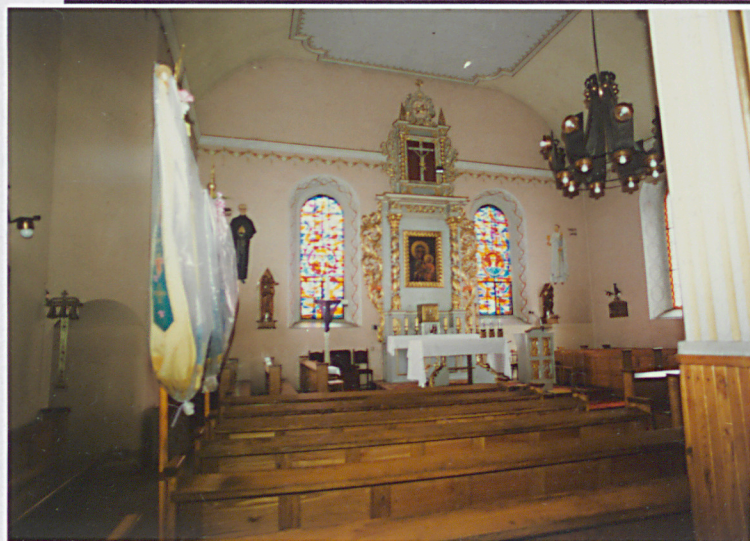
7. Wnętrze, widok w kierunku wschodnim.

Wnętrze kościoła salowe, nakryte pozornym sklepieniem kolebkowym z panneau o profilowanej, dość wąskiej ramie. Ściany nawy i prezbiterium zwieńczone profilowanym, wałkowo-uskokowym gzymsem; malowany ornament i kompozycja figuralna ścian po 1945. Wcześniejsza polichromia (XVIII, XIX w.) znajduje się pod warstwą obecnej farby. Chór muzyczny zdobiony płycinową, drewnianą balustradą z profilowaną poręczą. Słupy empory kanelowane.

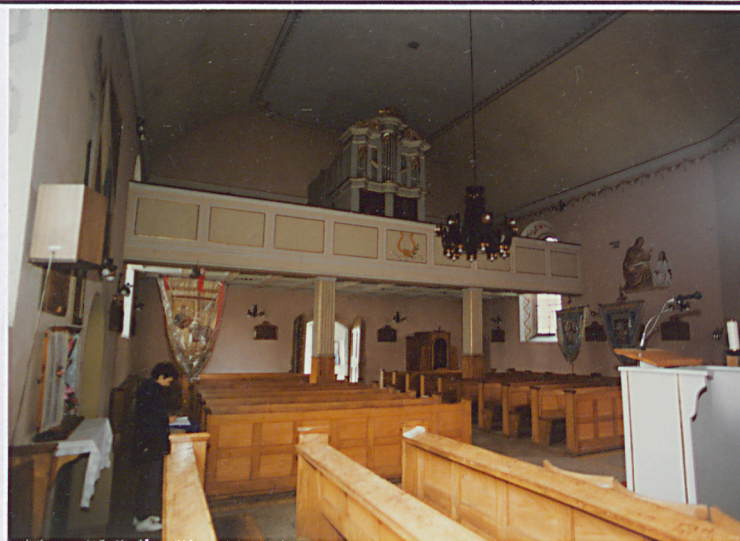
8. Wnętrze, widok w kierunku zachodnim.

Empora organowa, drewniana, rozpięta między ścianami konstrukcyjnymi nawy, wsparta na dwóch kanelowanych słupach; od strony nawy ograniczona muirowaną, pełną balustradą o profilowanej poręczy.

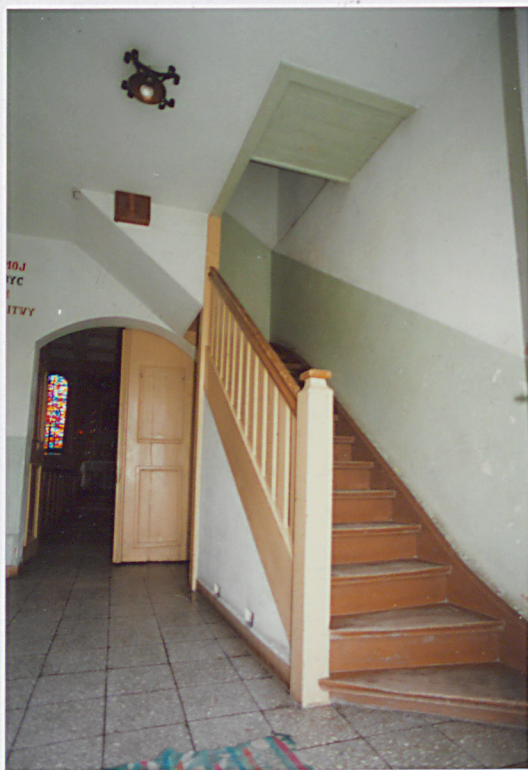
11. Kruchta, schody prowadzące na emporę i wieżę.

Schody z kruchty na 1 piętro wieży, drewniane, jednobiegowe zakręcane, policzkowe z drewnianą balustradą o prostych tralkach i poręczy. Schody pomiędzy wyższymi kondygnacjami wieży drabiniaste, jednobiegowe, drewniane, przyścienne, strome, bez balustrady i poręczy.

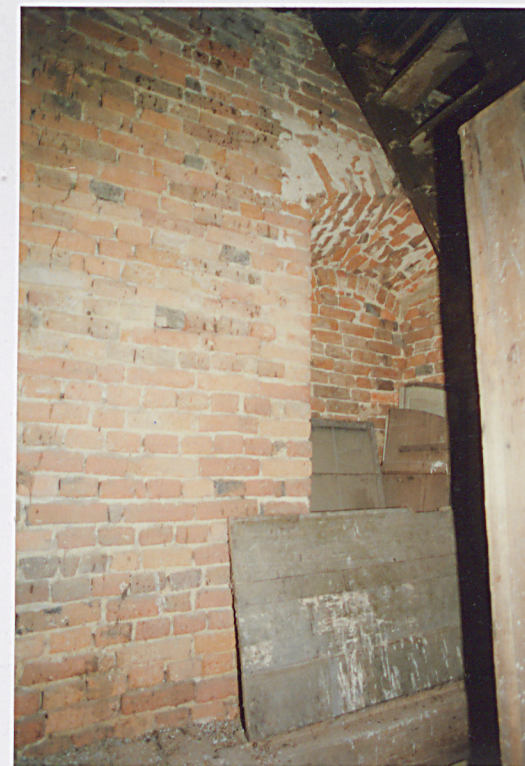
13. Wieża, pierwsze piętro.

W wieży na wszystkich kondygnacjach podłoga wykonana z desek, stanowiących jednocześnie powałę dla niższych kondygnacji.

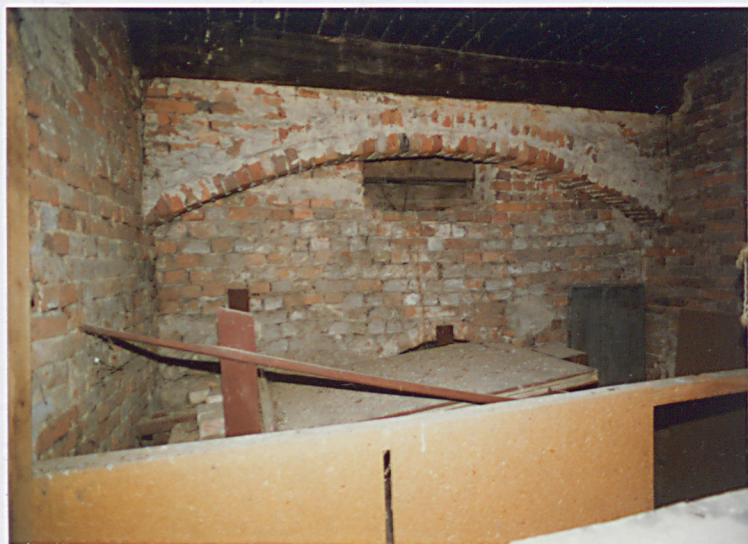
14. Wieża, ściana wschodnia na pierwszym piętrze.

Ściany obwodowe nawy, wieży i zakrystii oraz skarp murowane z cegły, na zaprawie wapiennej, tynkowane wewnątrz i na zewnątrz. Wątek cegieł mieszany z przewagą tzw. krzyżowego (naprzemiennie warstwy: wozówek, pod nimi główek itd.). Ściany ostatniej kondygnacji wieży, szachulcowe z wypełnieniem ceglany, na zewnątrz otynkowane. Belki szachulca łączone drewnianymi kołkami. Z drewnianych desek wykonano ścianę działową 1 piętra wieży. Na całej szerokości ściany wschodniej wewnątrz wieży, pomiędzy drugą jej kondygnacją a chórem muzycznym i strychem nawy głównej, wnęka zamknięta łukiem odcinkowym. Powstała ona zapewne w wyniku zamurowania jakiegoś otworu komunikacyjnego pomiędzy wieżą a nawą.

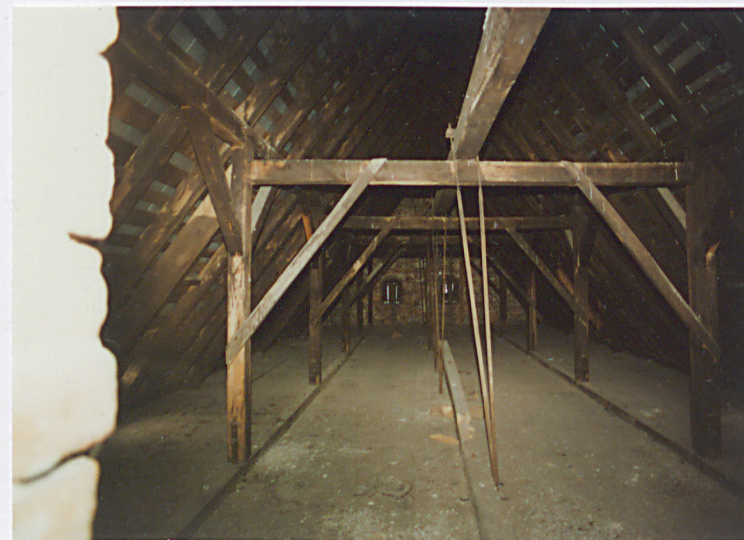
15. Więźba dachowa nad nawą.

Nad nawą główną wieźba drewniana kleszczowo-płatwiowa z zastrzałami, remontowana ok. 1970 r. Wieźba wieży również drewniana (XVIII w.), konstrukcji mieszanej; więzary łączone przy pomocy drewnianych ćwieków.
