KARTA EWIDENCYJNA ZABYTKÓW
ARCHITEKTURY I BUDOWNICTWA

KOŚCIÓŁ FILIALNY PW. ŚCIĘCIA ŚW. JANA CHRZCICIELA

NOWA KAMIENICA

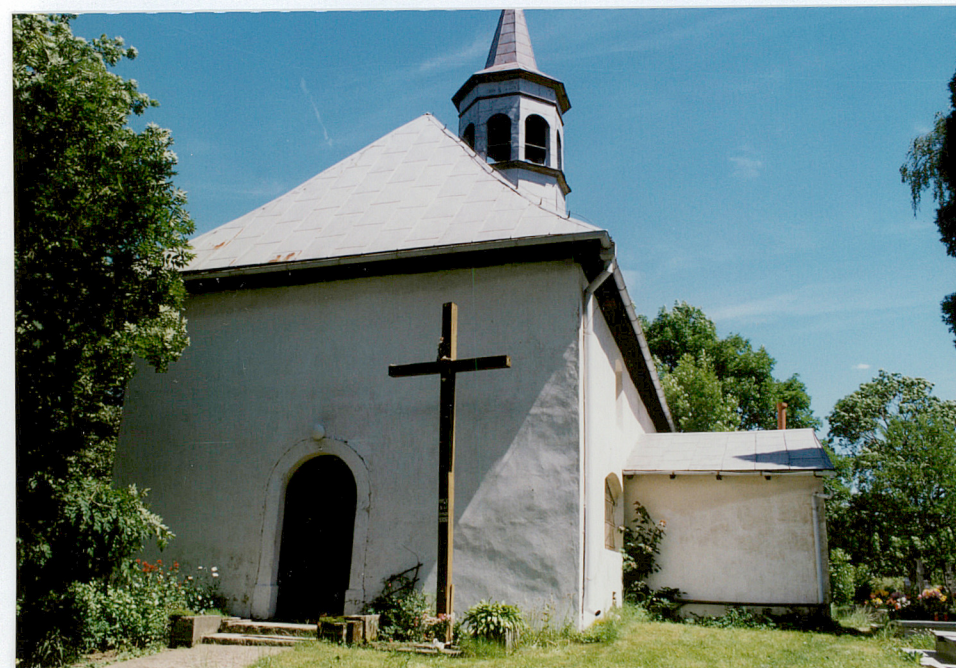
Elewacja zach. – fasada. Gładka, pozbawiona jakichkolwiek elementów, poza osiowym wejściem kościelnym, poprzedzonym dwoma kamiennymi stopniami; elewacje wieńczy szeroki okap dachu.

1. Widok kościoła od pd.
2. Elewacja zach. z zakrystią pd. – widok od pd.-zach.
3. Elewacja pn. – widok od zach.
4. Elewacja wsch. – widok od pd.
5. Górna kondygnacja sygnaturki.
6. Zwieńczenie sygnaturki z chorągiewką wiatrową i datą : 1718.
7. Wejście do kościoła.
8. Późnogotyckie okno prezbiterium.
9. Okno części wsch. elewacji pd.
10. Okienka części zach. elewacji pd.
11. Wnętrze – widok ku prezbiterium.
12. Wnętrze – widok w kierunku empory muzycznej.
13. Strop korpusu.
14. Wejście do zakrystii – dawne wejście boczne do kościoła.

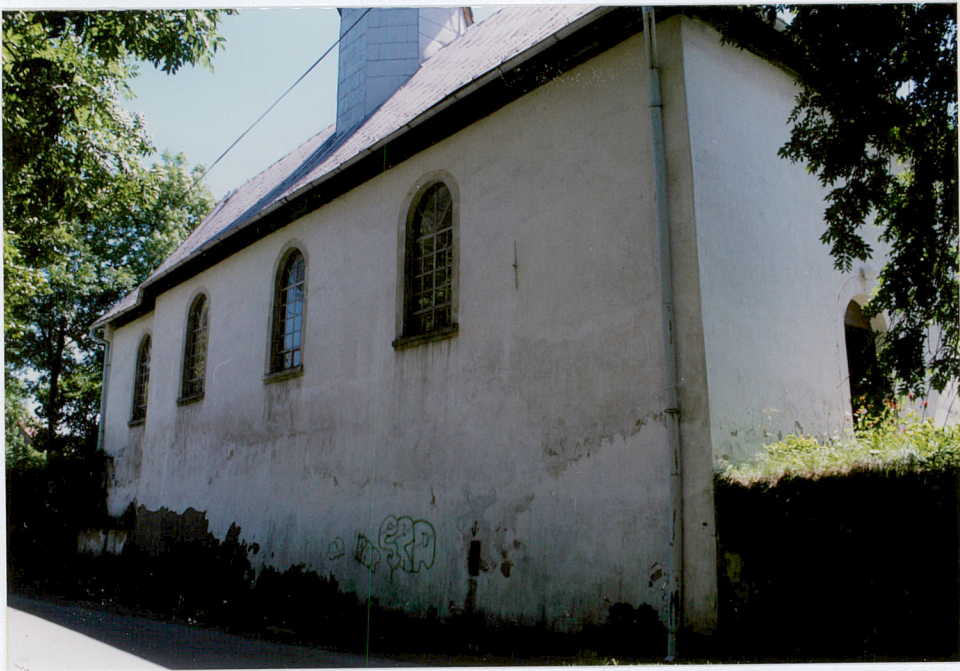
3.

Elewacja pn. 2-częściowa – 3-osiowa elewacja nawy i jednoosiowa elewacja prezbiterium; elewacja przepruta regularnym rytmem ujednoliconych otworów okiennych, które stanowią jedyny element artykulacji gładkiej ściany; zwieńczenie elewacji stanowi okap dachu.

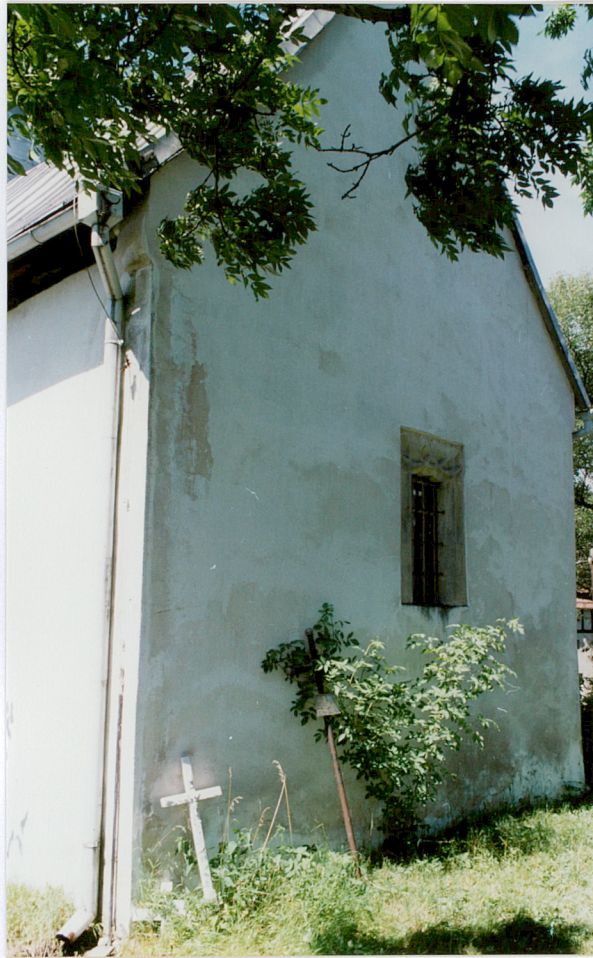
4.

Elewacja wsch. Ściana prezbiterium jednoosiowa, z oknem późnogotyckim, w dekoracyjnym obramieniu z przecinających się, łukowatych profili, akcentującym oś symetrii kościoła; elewacja zwieńczona trójkątnym gładkim szczytem

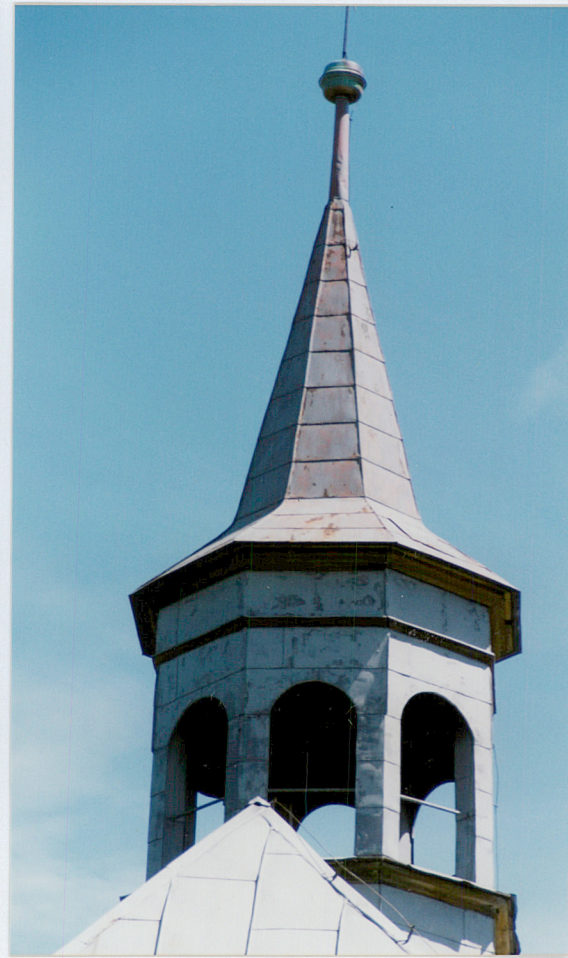
5.

BRYŁA. Pierwotna budowla o bardzo prostej, zwartej i regularnej bryle, złożona była z dwóch części – nawy i nieznacznie węższego prezbiterium; dążenie do ujednolicenia obu części widoczne jest w nakryciu ich wspólnym okapowym dachem trójkątowym. Kulminacją bryły jest 8-boczna ażurowa sygnaturka ze spiczastym hełmem wieżowym. Zwarta bryła budowli została rozbita wtórnie przez niską przybudówkę pd., nakrytą płaskim dachem 2-spadowym.

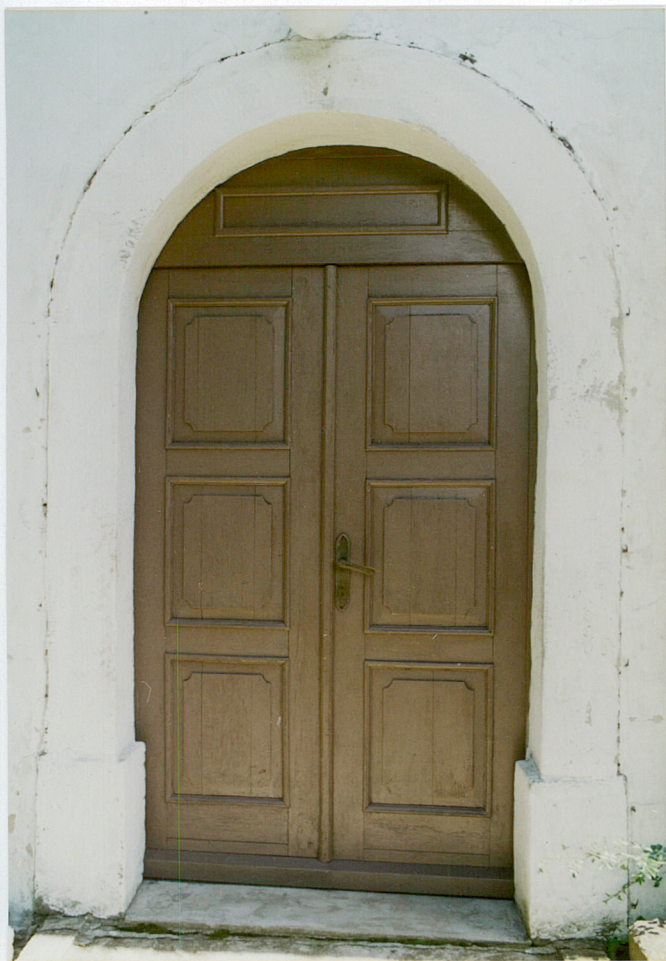
7.

Otwory drzwiowe zewnętrzne. Jedyne wejście do kościoła zlokalizowane zostało na osi środkowej elewacji zach.; duży otwór w kształcie prostokąta zamkniętego pełnołukowo, ujęty jest a proste kamienne obramienie; drzwi drewniane prostokątne, ramowo-płycinowe, w zamknięciu półokrągła drewniana przesłona z prostokątną płyciną.

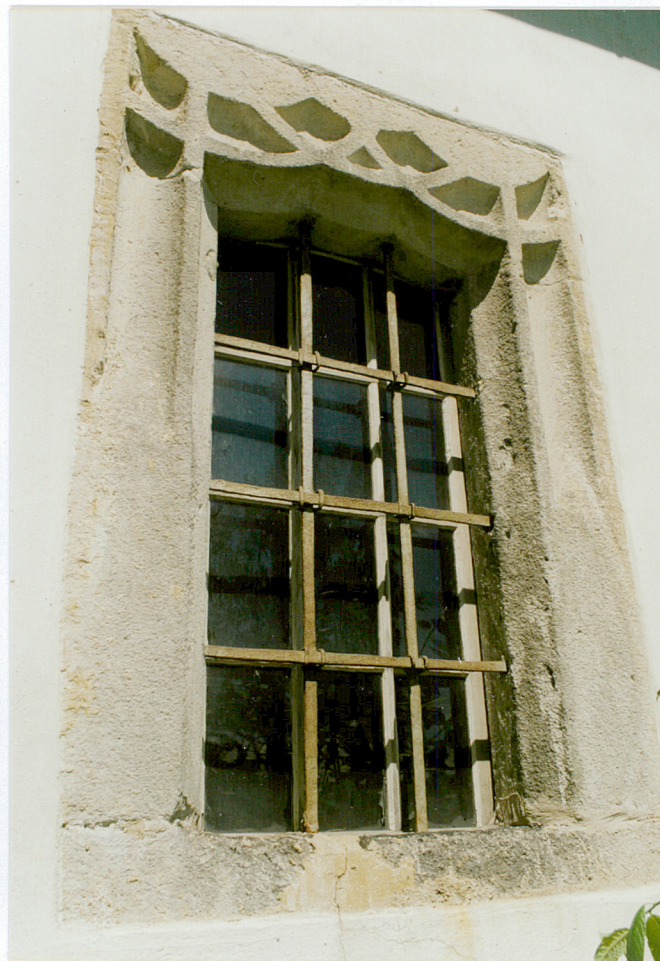
8.

Otwory. *Otwory okienne* zróżnicowane pod względem kształtu, proporcji, rozmiarów a także czasu powstania. W ścianie pd. i wsch. prezbiterium zachowały się otwory okienne, o dekoracji charakterystycznej dla okresu przejściowego między gotykiem i renesansem, pochodzące z pierwotnego kościoła – prostokątne w kształcie, zamknięte płaskimi łukami kotarowymi, w obramieniach kamiennych, dekorowanych od połowy wysokości głębokimi wklęsłymi węgarów i przecinającymi się, łukowatymi profilami nadproży. Elewacja pn. nawy i prezbiterium przepruta regularnym rytmem ujednoliconych otworów okiennych – duże prostokąty zamknięte pełnołukowo, rozglifione do wewnątrz. W elewacji pd., nieregularny układ zróżnicowanych otworów; w części zach. otwory w dwóch kond. – dolne zdwojone, o proporcjach zbliżonych do kwadratów, zamknięte pełnołukowo, od zewnątrz w jednej rozglifionej wnęcie, zamkniętej odcinkowo, górne podobne, pojedyncze, od zewnątrz także zamknięte odcinkowo; w części wsch. większy otwór z zamknięciem pełnołukowym, nawiązujący do otworów i okien elewacji pn.; zakrystia z jednym kwadratowym otworem okiennym, w którym współczesne okno skrzynkowe. Wszystkie pozostałe okna krosnowe, jednoskrzydłowe stałe, z wywietrznikami u dołu (większe), dzielone szczeblinami krzyżowymi, a w zamknięciach okien pn. – szczeblinami w układzie promienistym.

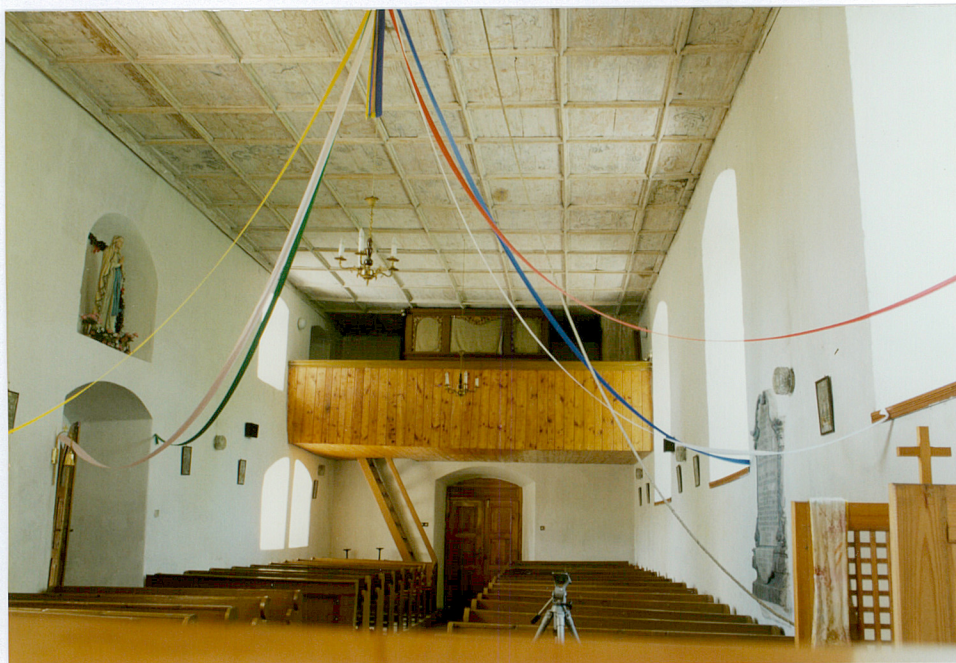
12.

WNĘTRZE. Wydłużony, jednonawowy kościół, z nieznacznie węższym, zakończonym prosto prezbiterium; dążenie do integracji wnętrza widoczne w nakryciu obu części budowli wspólnym stropem; wewnątrz proste, skromne i surowe. Wtórny elementem jest zakrystia pd., połączona z korpusem dawnym wejściem bocznym. Od zach. wbudowana współczesna prosta empora muzyczna.

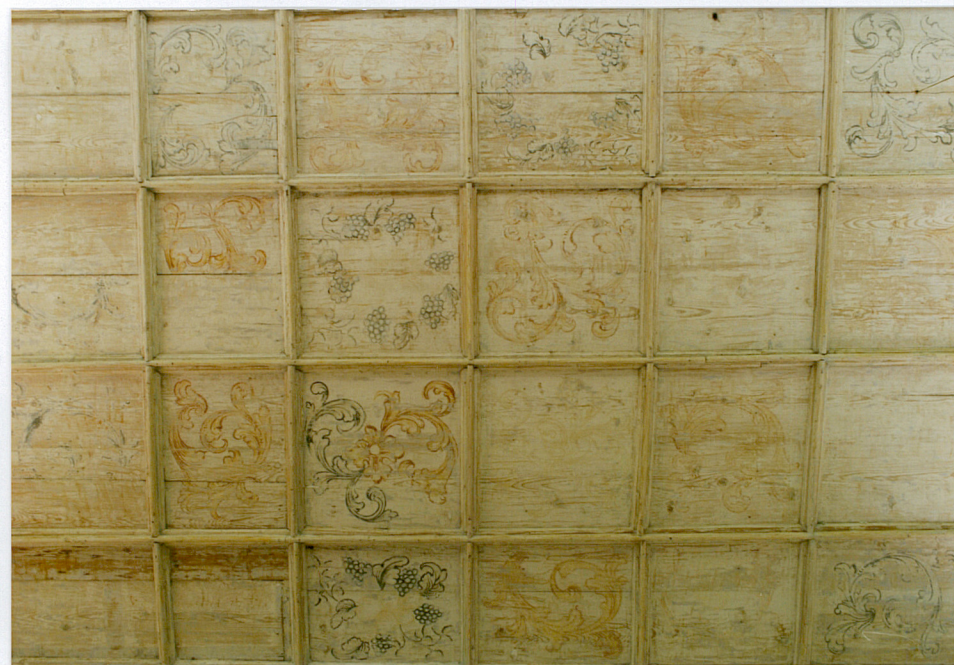
13.

Sklepienia i stropy. Korpus budowli nakryty stropem drewnianym belkowym z podsufitką z desek, na której kratownica z profilowanych listew, tworząca dekorację kasetonową; w polach kasetonów malowana dekoracja z pojedynczych motywów roślinnych: winorośl, akant. Zakrystia pd. nakryta stropem drewnianym belkowym z współczesną podsufitką z desek.

20. Najpilniejsze postulaty konserwatorskie <p>⇒ uszczelnienie pokrycia dachowego;</p> <p>⇒ naprawa rynien i rur spustowych;</p> <p>⇒ założenie drenażu i izolacji przeciwwilgociowej;</p> <p>⇒ osuszenie ścian i posadzki (zdjęcie wykładziny podłogowej);</p> <p>⇒ naprawa tynków i wymalowania zewnętrzne;</p> <p>⇒ konserwacja stropu: wzmocnienie konstrukcji, wymiana zniszczonych fragmentów, konserwacja i odtworzenie polichromii;</p>

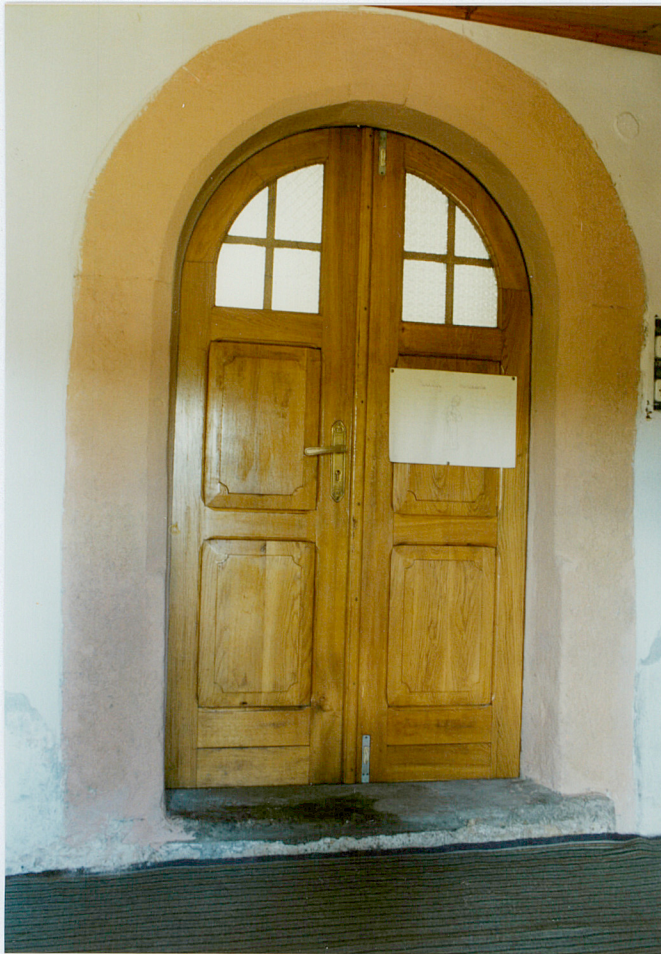
14.

Otwory drzwiowe wewnętrzne. Dawny otwór kościelnego wejścia bocznego, stanowi teraz połączenie z zakrystią; otwór prostokątny, zamknięty pełnołukowo, w kamiennym obramieniu ze sfazowaną prosto krawędzią; drzwi współczesne, 2-skrzydłowe, ramowo-płycinowe, przeszklone w górnych płycinach, powtarzają kształt otworu.
