KARTA EWIDENCYJNA ZABYTEKÓW
ARCHITEKTURY I BUDOWNICTWA

4392
DOLNOŚLĄSKIE

RUINY ZAMKU

RYBNICA

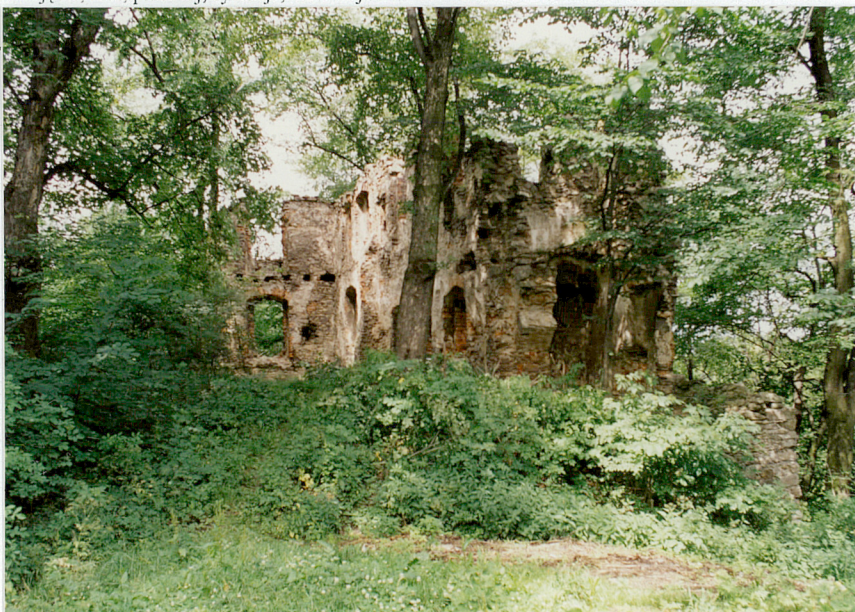
1. Widok ruin od strony dawnej rządcówki, ze wsch.
2. Ruiny – widok od pd.-wsch.
3. Fragment wsch. ściany pn.
4. Narożnik ściany pn. i zach. od wewnątrz.
5. Zachowany fragment ściany zach. od wewnątrz.
6. Kondygnacja piwnic (?), widok wnętrza
7. Widok ruin od pd.-zach.
8. Fragment części wsch. zamku, widok od wsch.
9. Pozostałość korytarza (?) w części wsch.
10. Ruiny, widok od zach.
11. Elewacja zach.
12. Fragment elewacji pn.
13. Elewacja pn., widok ku wsch., w głębi fragment wsch. części zamku.
14. Jedno z zachowanych obramień okiennych pn.
15. Wnęka w murze pn., kond. piwnic.

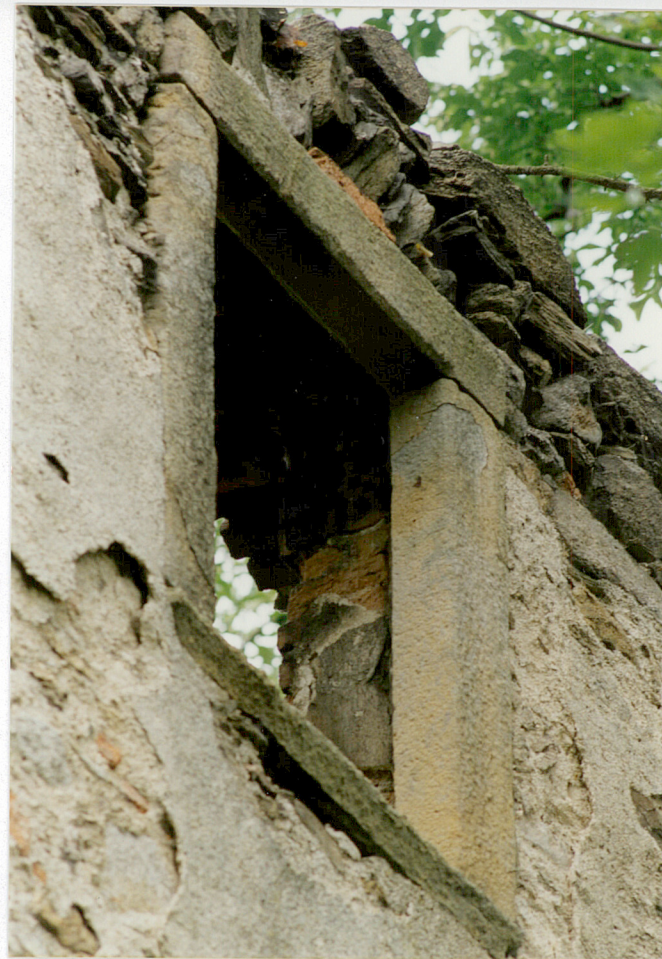
14.

WYPOSAŻENIE. Brak jakichkolwiek elementów pierwotnego wyposażenia, poza prostymi kamiennymi obramieniami okiennymi otworów górnej kond. elewacji pn. części mieszkalnej; nie zachowały się natomiast do naszych czasów wspomniane w kilku publikacjach pozostałości dekoracji sgraffitowej elewacji zewnętrznych.
