## 1. Obiekt

Kościół parafialny pw. ściegicia św. Jana Chrzciciela

STARA KAMIENICA

11. Zdjęcia, plan sytuacyjny, rzuty

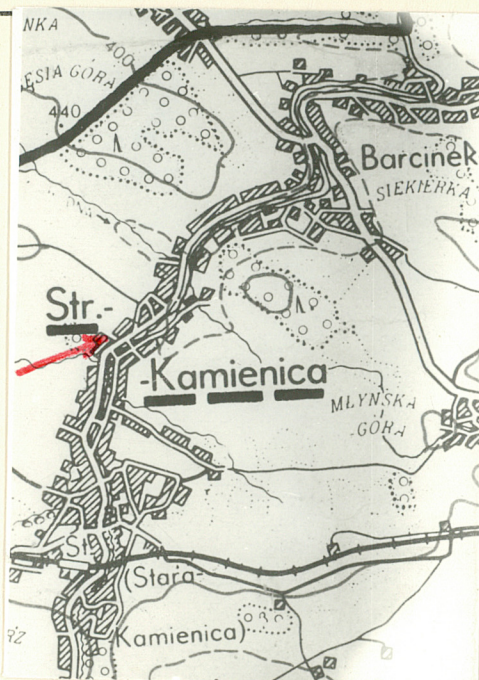
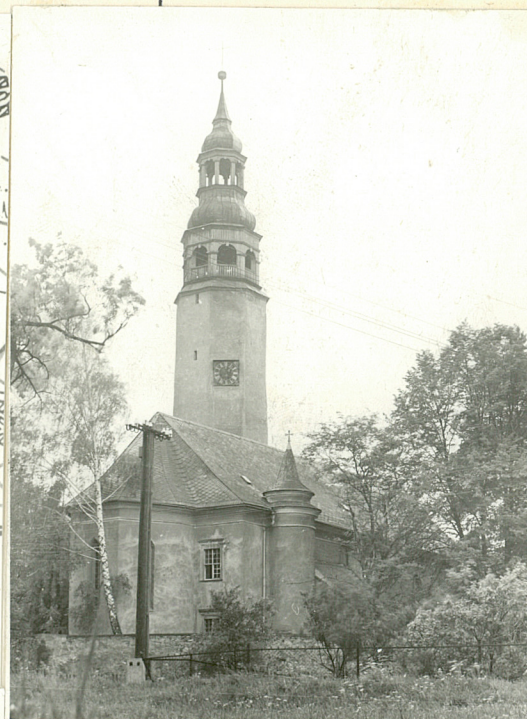
Kościół usytuowany po środku wsi, otoczony kolistym kamiennym murem. Na południowy zachód od świątyni stoją ruiny zamku książęcego. Przy murze od połd.wschodu zachowany dom starej plebanii. Orientowany, nawa i wieża murowane z kamienia łamanego, prezbiterium wraz z wieżyczkami zbudowane z cegły nowożytniej 25x12x7. Obramienia okien i portale wykonane z piaskowca. Posadzka w kościele lastrykowa. Sklepienie prezbiterium ceramiczne. Wieżba dachowa stolcowo-jętkowa. Dach kryty blachą aluminiową. Kościół jednonawowy zamknięty od zachodu wielobocznie. Prezbiterium trójnawowe, dwuprzęsłowe, zakończone wielobocznie, flankowane dwoma cylindrycznymi wieżyczkami. Do nawy przylega/dołem/ kwadratowa wieża. Od północy nawy prezbiterium aneks kwadratowej zakrystii. Stosunek szerokości przęseł w nawach bocznych i głównej wynosi 1:2. Prezbiterium w nawach bocznych przykryte sklepieniem krzyżowym, na pełnym łuku; bezżebrowe z silnie zaznaczonymi szwami. Środkowy korpus chórowy sklepiony kolebką. W boczne nawy wbudowane masywne emporie wsparte na kwadratowych dołem a górą ośmiobocznych filarach przechodzących w półkoliste arkady. Nawa przykryta płaskim, kasetonowym stropem. Nawę od prezbiterium akcentuje półkolisty łuk tęczy. Bryła kościoła pomimo rozczłonowanych elewacji zwarta wspólnym z nawą i prezbiterium dwuspadowym dachem. Wysoką wieżę przechodzącą nad drugą kondygnacją w ośmiobok zwieńcza barokowy hełm z podwójną arkadową latarnią. W elewacji południowej nawy zachowany późnogotycki portal; ostrołukowy w 3/4 profilowany krzyżującymi się pręcikami archiwolt. W tej nawie dość wysoko umieszczone ortołukowe okna o sfazowanych ościeżach. W bocznych nawach uszankowaty profilowany portal z trójkątnym nadprożem oraz renesansowe okna uszankowate, zdobione tryglifami lub naczółkami. W trójbocznym zamknięciu 3 wąskie ostrołukowe okna. Górą pod oknem nawę i chór obiega wąski wałek. Wyposażenie: chrzcielnica późnogotycka z piaskowca. Dzwon z XVw. Płyty nagrobne wewnątrz i na zewnętrznych ścianach kościoła, gotyckie /1496 i 1526/ i renesansowe /1616/. Wielki ołtarz wczesnobarokowy z 2 poł. XVIIIw., późnorenesansowa ambona z XVII wieku. Kościół zelektryfikowany i ogrzewany.
