1. Obiekt

RUINY ZAMKU

**STARA
KAMIENICA**

11. Zdjęcie, rzut, przekrój, sytuacja, orientacja

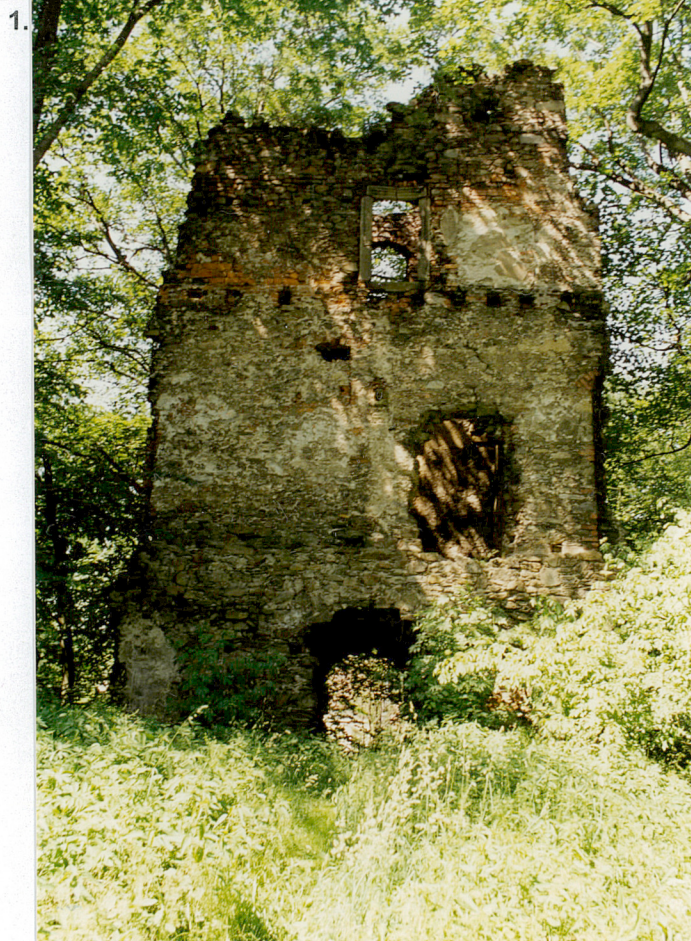
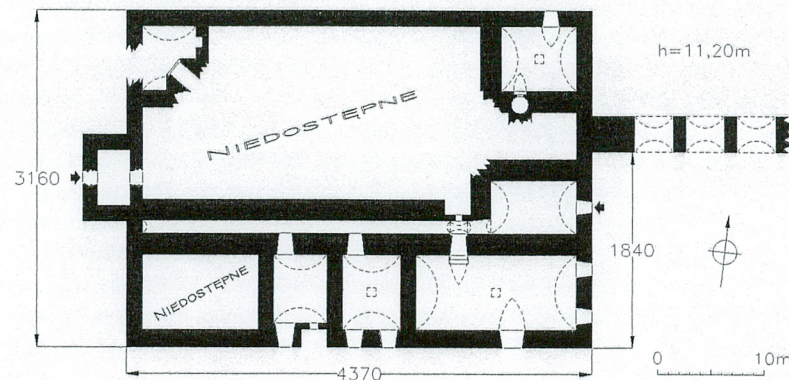
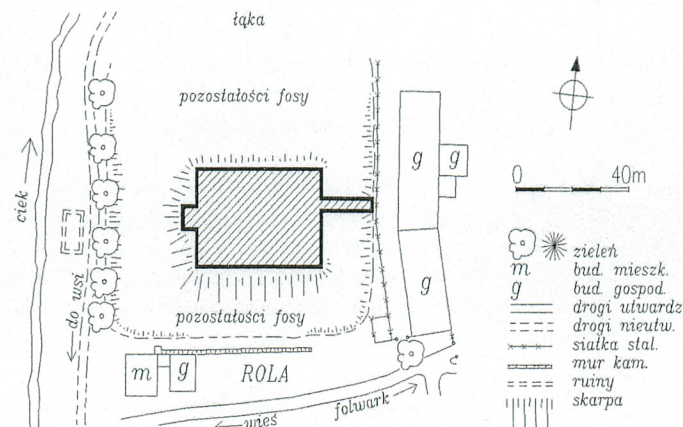
RZUT. Budowla założona na rzucie regularnego przysadzistego prostokąta, lekko wydłużonego w kierunku wsch. – zach. Oś podłużną układu akcentuje prostokątna wieża zach., prostopadła do osi podłużnej zamku, z osiowo umieszczonym podwójnym wejściem. Od wsch. przylega, przesunięty nieco ku pn. od osi środkowej, 3-przędzowy, sklepiony mostek, przerzucony przez fosę. Budowla w kondygnacji piwnic prawdopodobnie 3-traktowa w osi podłużnej (zachował się prawie w całości trakt pd. i narożne pomieszczenia traktu pn.); pomieszczenia piwnic w układzie korytarzowym, nie połączone bezpośrednio ze sobą.

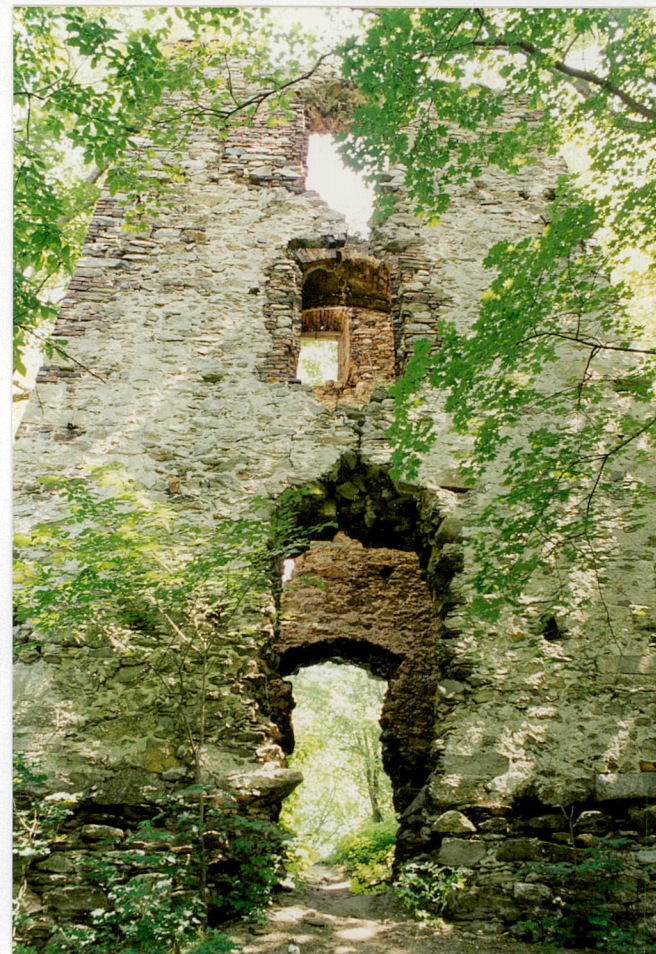
1. Wieża zamkowa, widok od frontu (elew. zach.).
2. Elewacja wsch. wieży.
3. Elewacja pn. wieży.
4. Elewacja pd. wieży.
5. Kondygnacja piwnic, widok od pd.

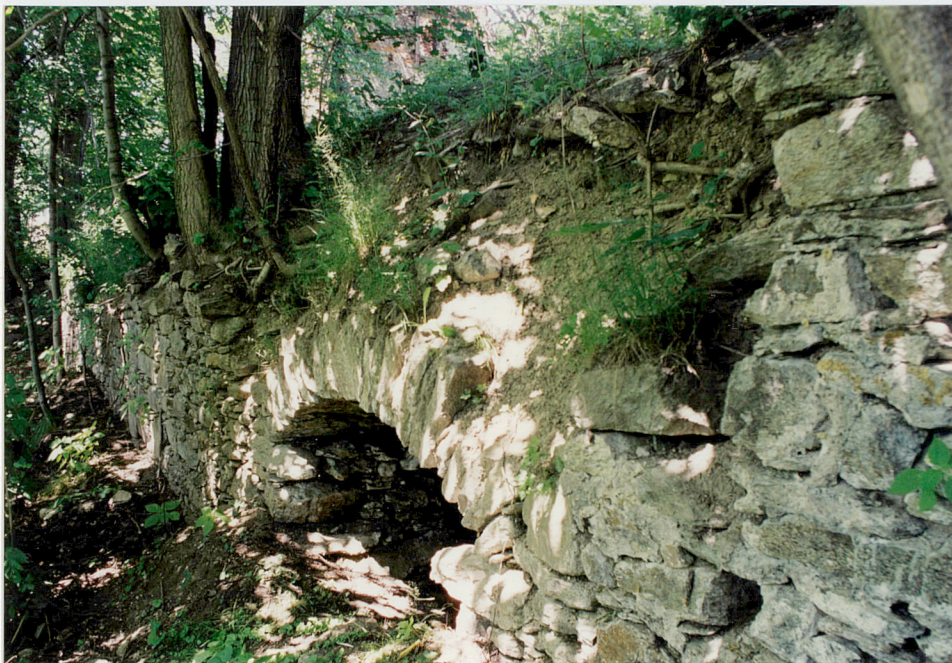
6. Pd.-wsch. fragment murów piwnic.
7. Piwnice, widok od wsch.
8. Fragment wsch. pn. murów kond. piwnic.
9. Wieża, widok wnętrza.
10. Środkowe pomieszczenie piwniczne traktu pd.

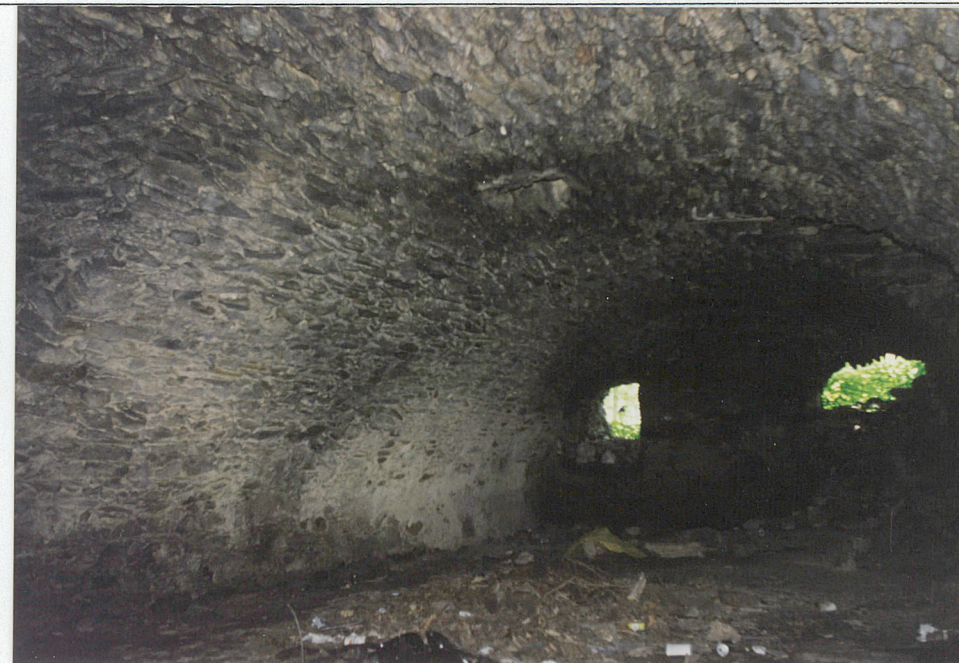
11. Wsch., narożne pomieszczenie traktu pd. piwnic.
12. To samo pomieszczenie, widok w kierunku zach.
13. Korytarz piwniczny.
14. Luneta sklepienna pomieszczenia piwnicznego.

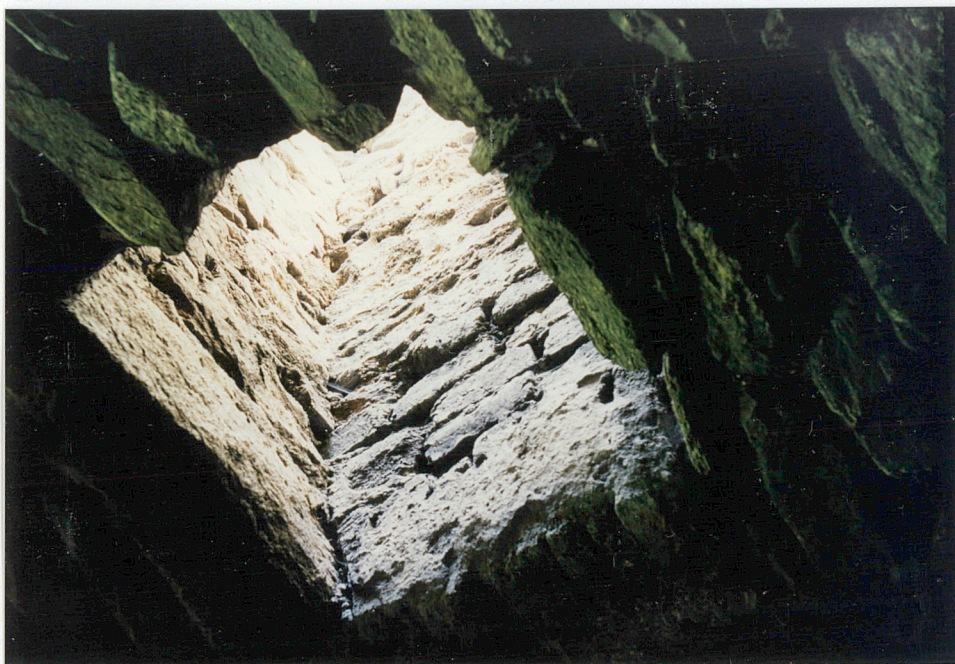
15. Otwór w sklepieniu piwnicy.
16. Fragment zawalonego pomieszczenia piwnicznego traktu pn.
17. Otwór okienny we wsch. części korytarza piwnicznego.
18. Górna część murów wieży.

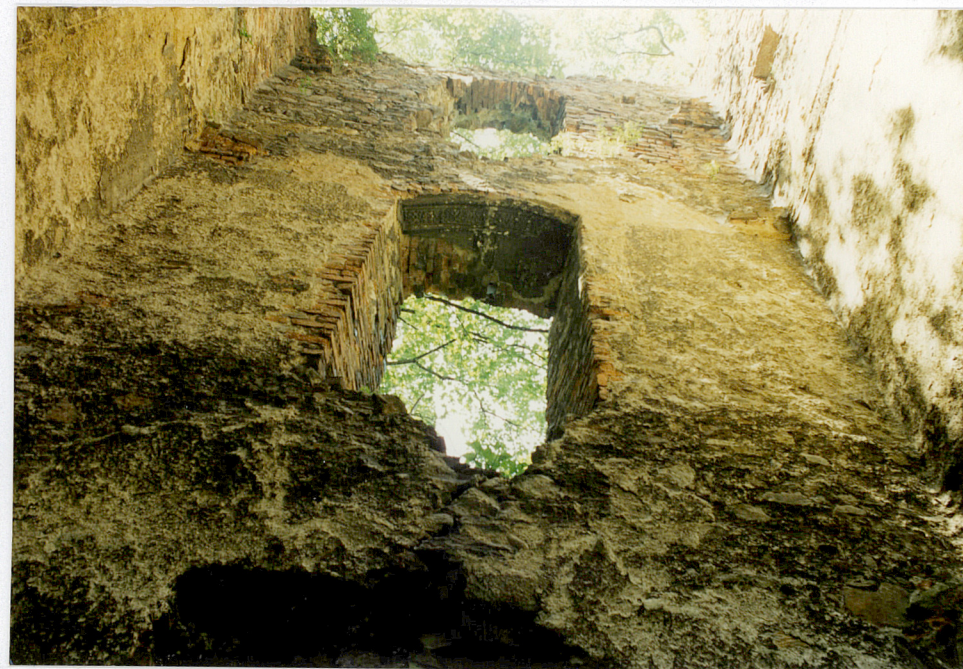
19. Ściana zach. wieży, widok od wewnątrz.
20. Renesansowe obramienie okna wsch. wieży.
21. Strzelnica w elewacji pd. wieży.
22. Zachowany fragment dekoracji w podłuczach zach. okna wieży.

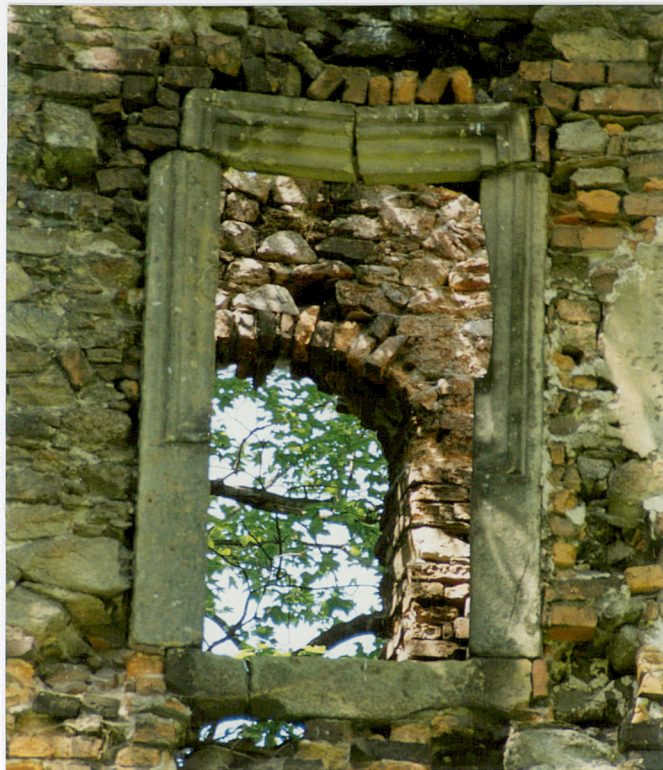
20.

otworami, których kształt znacznie zniekształcony wskutek ubytków w murze. Otwory zach. zamknięte łukami odcinkowymi; w podłuczach otworu 2-giej kond. resztki bogatej tynkowej dekoracji renesansowej w postaci arabeskowego fryzu. Okno 3-ciej kond. elewacji wsch. z zachowanym kamiennym obramieniem fasciowym, obok niego ślad drugiego, zamurowanego otworu. Ściany pn. i pd. wieży ślepe, z wyjątkiem osiowych, umieszczonych w 3-ciej kond. prostych kluczowych otworów strzelniczych, ujętych w kamienne kwadratowe tarcze. W ścianach kondygnacji piwnic zachowały się niewielkie, w większości kwadratowe otwory okienne, zamknięte odcinkowo lub prosto, niektóre z nich, szczególnie w ścianie pd., okratowane, pochodzą w obecnej formie z czasów II wojny światowej (?) i czasów powojennych. Ściana wsch., z kilkoma oryginalnymi otworami – większymi, rozglifionymi do wnętrza, zamkniętymi odcinkowo. W części sal pd. piwnic kwadratowe otwory w grzbietach sklepień.

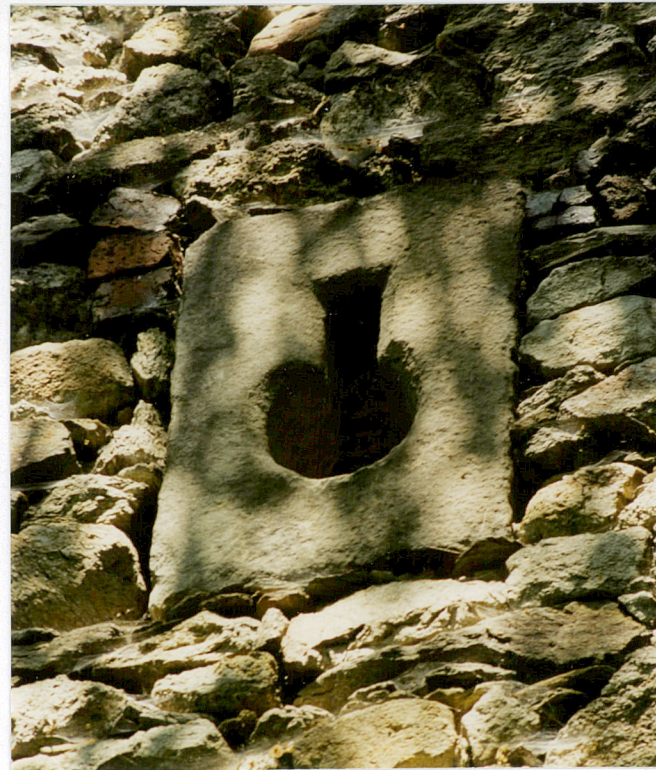
21.

Elewacje pn. i pd. – ujednolicone, ślepe, tylko na osiach środkowych ostatnich kondygnacji pojedyncze, niewielkie strzelnice kluczowe w kwadratowych kamiennych tarczach;

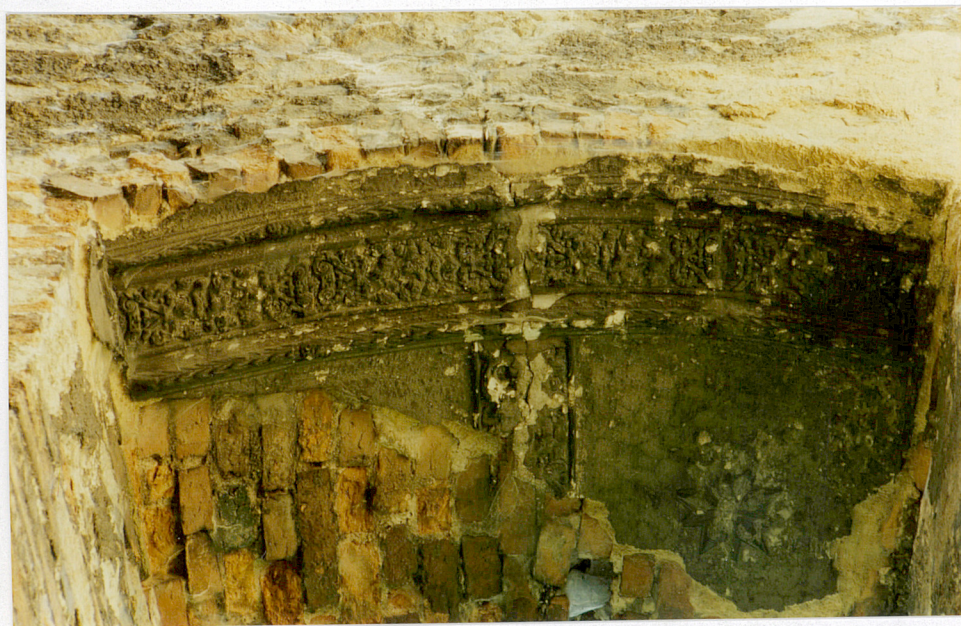
22.

WYPOSAŻENIE. Zachowały się tylko fragmenty oryginalnego renesansowego wyposażenia, należą do nich: fasciowe obramienie okna wsch., otwory strzelnicze, proste obramienie zewnętrznego otworu wejściowego wsch. oraz fragment bogatej dekoracji tynkowej w podłuczach okna zach. wieży, w formie fryzu arabeskowego. Źródła XIX-wieczne wspominają o istniejącej nad bramą główną płycinie z datą przebudowy renesansowej i umieszczonych po obu jej stronach, pięknej roboty, wizerunkach ówczesnego właściciela zamku i jego żony, wykonanych w wypukłym reliefie, które nie zachowały się do naszych czasów.

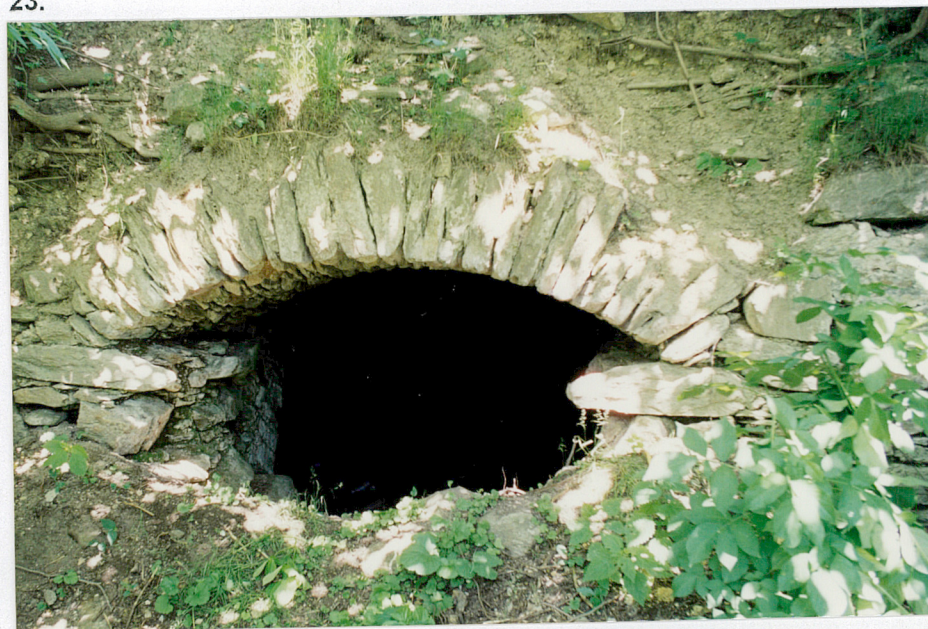
Elewacje piwniczne – wyrastające do ok. 2 m nad poziom gruntu, z nielicznymi, nieregularnie rozmieszczonymi, małymi, zróżnicowanymi otworami okiennymi; w elewacji pd. otwory wtórne, obmurowane ceglami, okratowane; w elewacji wsch., w pobliżu mostu, niski otwór wejściowy w kamiennym obramieniu z bloków piaskowca;

23. Jedno z piwnicznych okienek pd.
24. Wsch. wejście do piwnic.
25. Brama główna w wieży.
26. Most wsch.
27. Resztki studni (?) w trakcie środkowym piwnic.

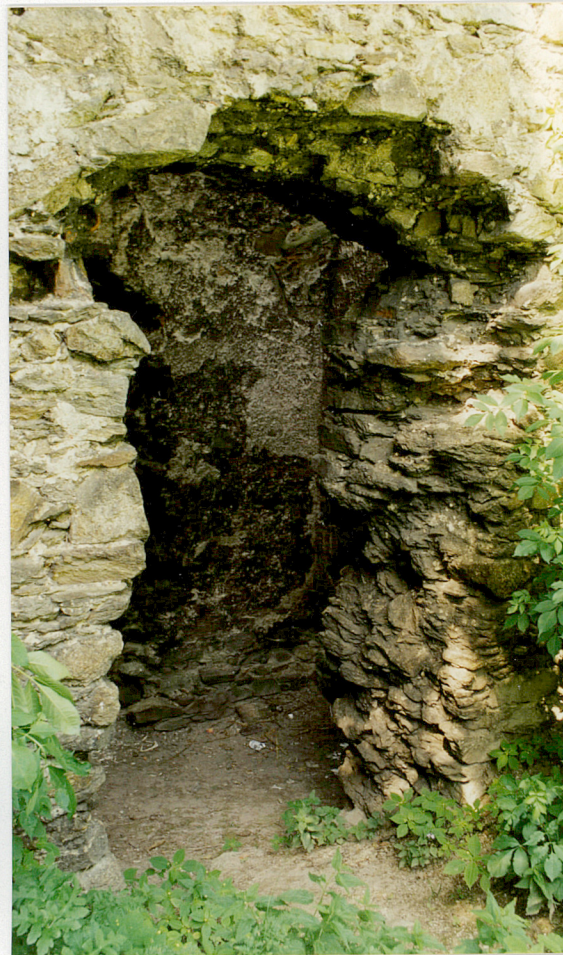
25.

Otwory drzwiowe zewnętrzne. W wieży zach. dwa osiowe, pierwotnie prawdopodobnie bliźniacze otwory drzwiowe, stanowiące główne wejścia na teren zamku; smukłe, wysokie prostokątne otwory, zamknięte odcinkowo, obecnie mocno zniekształcone i pozbawione obramień. Kondygnacja piwnic zamkowych dostępna była z zewnątrz przez niewielki, prostokątny, przysadzisty otwór wsch., usytuowany w sąsiedztwie kamiennego mostu, przerzuconego przez fosę; otwór ujęty był w kamienne obramienie z prostych, masywnych bloków piaskowca (w jednym z nich zachowały się żelazne czopy zawiasów).

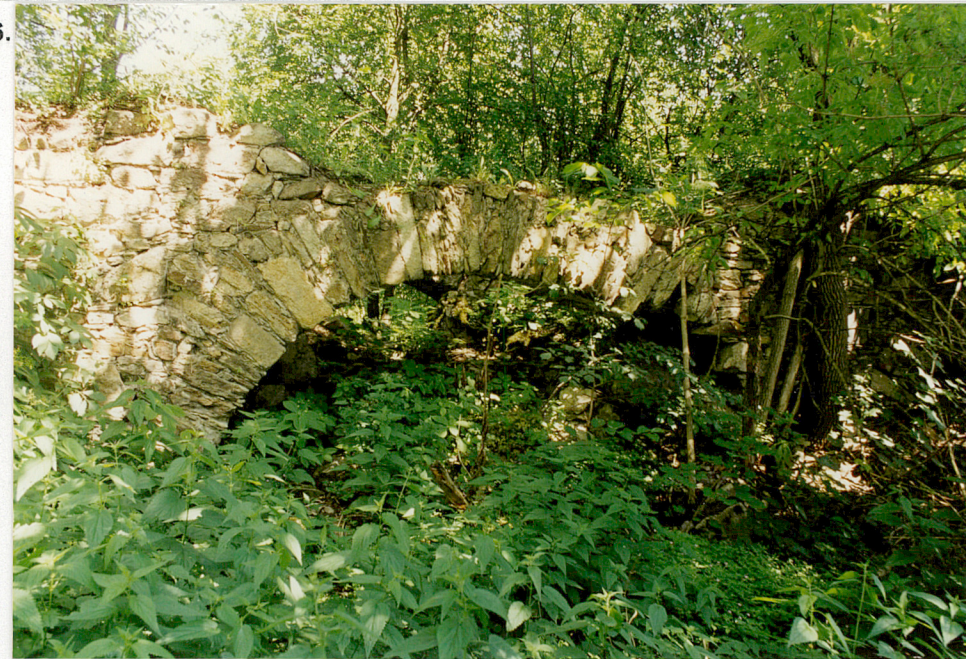
26.

szerna kondygnacja w części nadziemnych piwnic, z częściowo zachowanym traktem pd. i pojedynczymi pomieszczeniami traktu pn. Do wsch. części murów zamkowych przylega sklepiony, trójprzędzowy filarowy most nad fosą.

20. Najpilniejsze postulaty konserwatorskie ⇒ zabezpieczenie i ogrodzenie ruin, zaopatrzenie w tabliczkę informacyjną; ⇒ przeprowadzenie prac zabezpieczających i niezbędnych działań, przekształcających obiekt w stałą ruinę, udostępnioną do zwiedzania: <ul style="list-style-type: none"> ◆ usunięcie zbędnej roślinności; ◆ wzmocnienie i zabezpieczenie sklepień kondygnacji piwnic; ◆ wzmocnienie murów wieży (uzupełnienie ubytków murów, przemurowanie otworów, podmurowanie ścian, związanie ich wieńcem); ◆ uprzątnięcie pomieszczeń piwnicznych, ich zagospodarowanie (funkcje gastronomiczno-rekreacyjne); ◆ remont kamiennego mostu wsch.; ◆ uporządkowanie fosy;

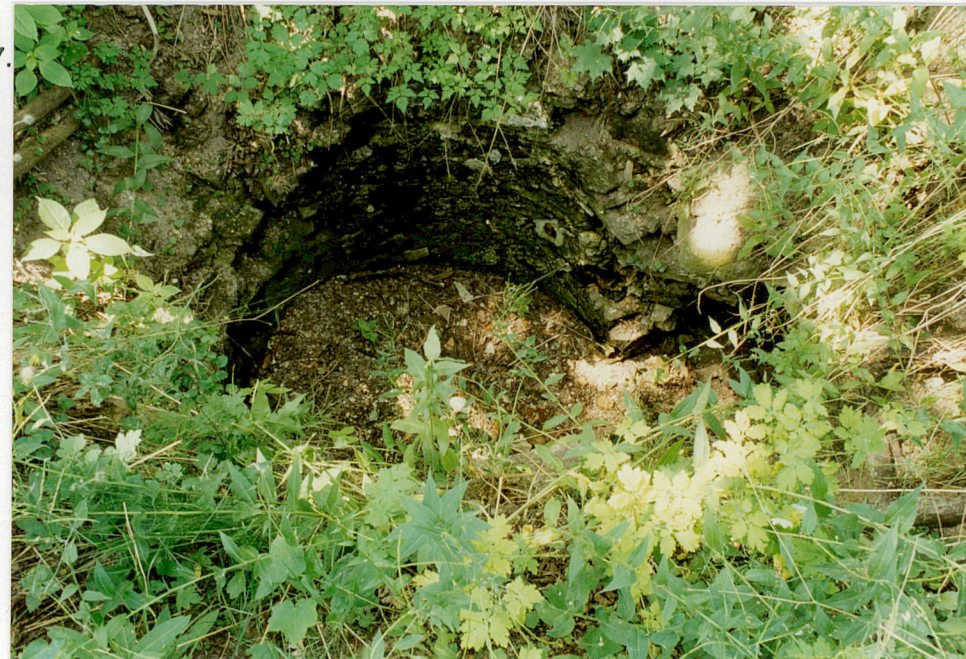
27.

WNĘTRZE. Wieża – wnętrza na każdej kondygnacji jednoprzestrzenne, 2-ga kond. wieży prawdopodobnie połączona przejściem pn. z niezachowaną kond. mieszkalną zamku, która, być może, była 2-traktowa i nakryta stropami. Zachowane częściowo piwnice wskazują na 3-traktowy w osi podłużnej, korytarzowy układ pomieszczeń. Przy pn.-wsch. pomieszczeniu piwnicznym zachowany fragment małej okrągłej studni (?).
