Kościół poewangelicki ob. rzym.-Kat. p.w. Matki Boskiej
Częstochowskiej

1778-1780

PODGÓRZYN

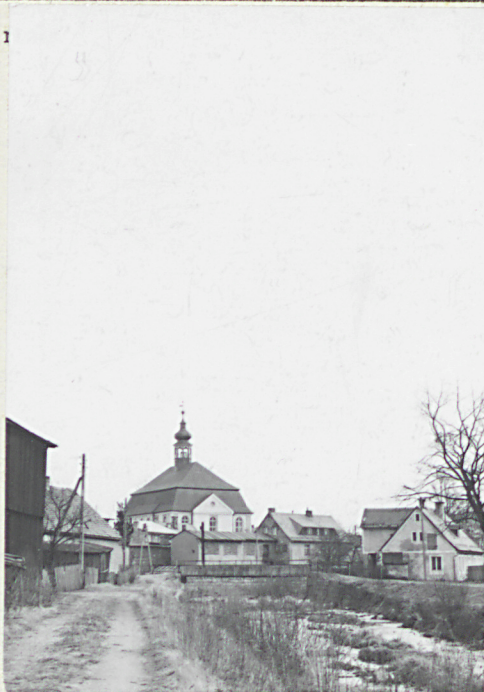
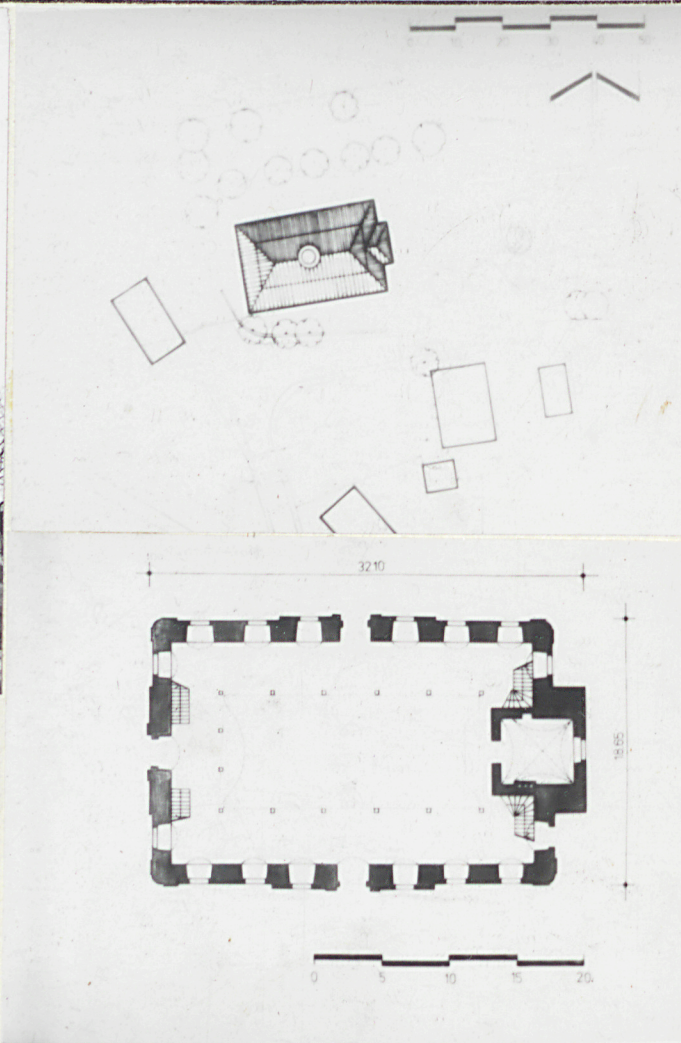
11. Zdjęcia, plan sytuacyjny, 1

Budowla położona w południowej części wsi na skrzyżowaniu ulic Żołnierskiej i Bojki na zadrzewionym terenie dawnego cmentarza ewangelickiego. Teren działki ogrodzony płotem z siatki. Mury z kamienia łamanego zaprawą wapienną. Gzymsy i konstrukcyjne odcinkowe nadproża otworów okien i drzwi wykonane z cegły. Tynkowane i malowane od zewnątrz i od wewnątrz. Obramienia portali i okien wykonane z piaskowca. Cokoł obłożony prostokątnymi płytami kamiennymi. Wieżba drewniana stolcowo-płatwiowa. Dach i rynny z blachy miedzianej. Konstrukcja sygnaturki drewniana przykryta blachą miedzianą. Posadzka lastrykowa, dekoracyjna. Stolarka okien i drzwi współczesna, stylizowana. Budynek na planie prostokąta z symetrycznymi wystęgami ryzalitowymi w elewacjach na osi podłużnej i poprzecznej budynku. W partiach centralnych ryzalitów umieszczono główne drzwi. W krótszej elewacji wschodniej /tylnej/ umieszczono po jednym otworze wejściowym na ~~osiach~~ osiach bocznych okien górnych. Bryła zwarta, silnie zaakcentowana sygnaturka. Wnętrze salowe kryte pozorną kolebką podparte dwoma rzędami filarów, dźwigających jednocześnie trzy kondygnacje empor. Od strony wnętrza empory osłania pełna balustrada drewniana o skromnej dekoracji w postaci prostokątnych płycin, otoczonych, profilowanymi, gieromanymi listwami. Policzkowe schody łączące balkony umieszczone są od strony południowej po obydwu stronach empor. Ściany wnętrza pomalowane na pastelowy kolor ugru. Podział elewacji różnicowany na partię cokołową i partię górną poprzez dwie kondygnacje okien o różnicowanej znacznie wysokości, ale podobnej formie oraz poprzez wprowadzenie gzymsu pośredniego. Narożniki bryły zaokrąglone. Podziałów pionowych dokonują zdwojone pilastry tokańskie. Portale zamknięte łukiem odcinkowym z płaskimi klincami w zwornikach. Węgory o prostym profilu - wąska listew na krawędziach zewnętrznych. Analogiczne łuki i profile występują w wykrojach okien dolnej kondygnacji. Wyższe okna są większe i posiadają łuk półpełny wsparty na impostach. Ścianę wieńczy wyładowany, profilowany gzyms. Dach czterospadowy, łamany. Po środku kalenicy, dwukondygnacyjowa sygnaturka z ażurowym arkadowym prześwitem, kryta cebulastym hełmem zakończonym masztem i chorągiewką z ażurowymi inicjałami i datą 1780r. Wystrój skromny, posoborowy-współczesny. Kościół zelektryfikowany
