ZESPÓŁ PAŁACOWO - FOLWARCZNY Z PARKIEM

2 poł. XVI w.,
XVIII w., XIX w.

BIEDRZYCHOWICE

11. Zdjęcia, rzut, przekrój, sytuacja, orientacja

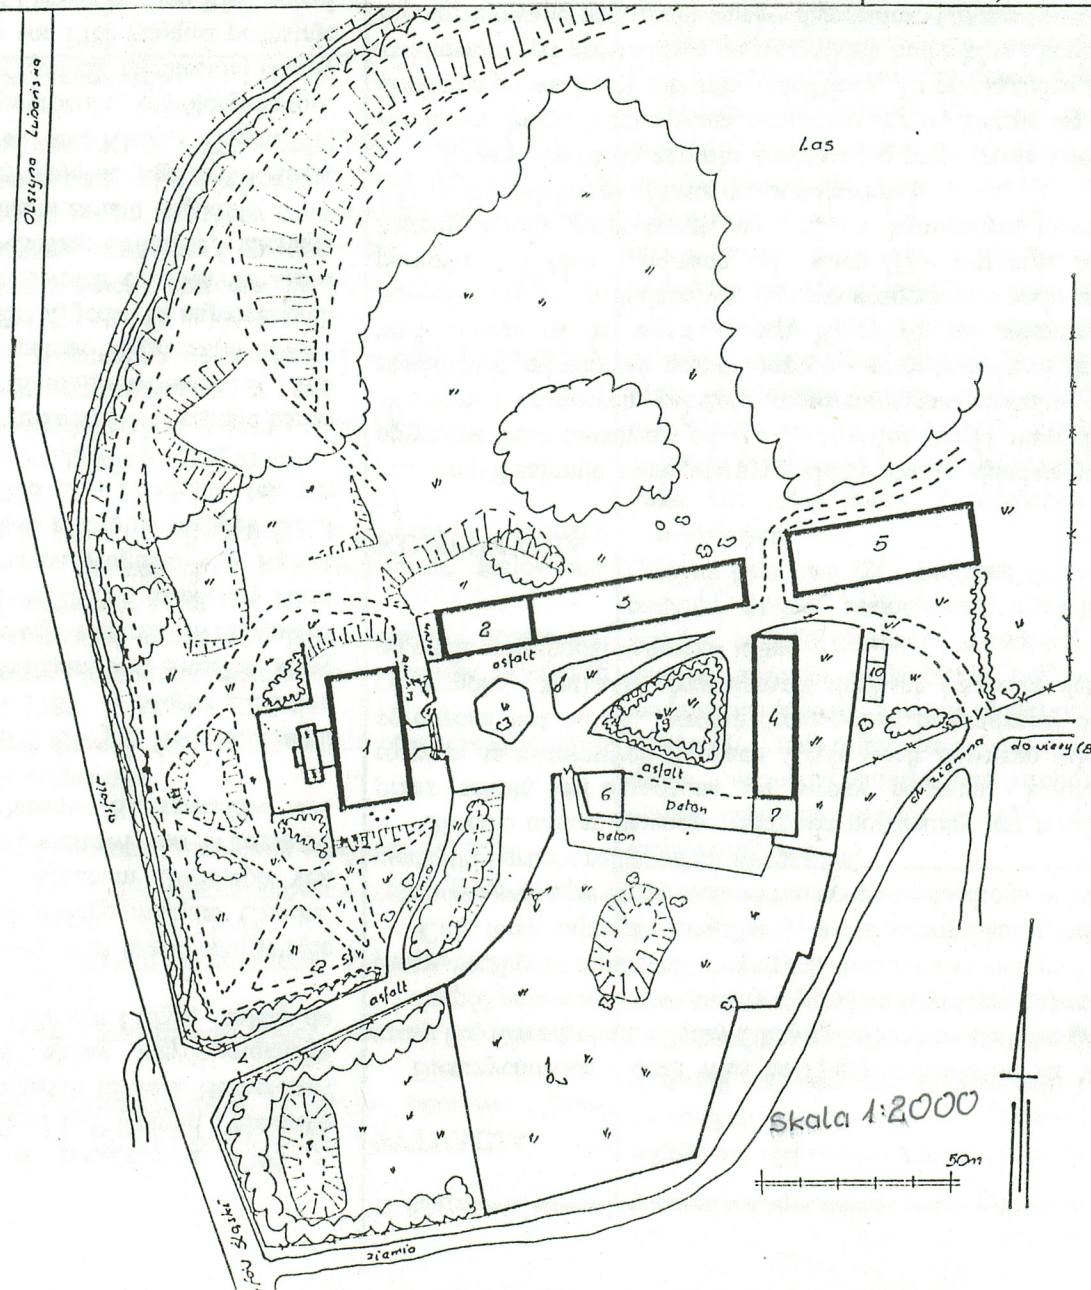
1. Pałac, ob. szkoła, budynek nr 20
2. Oficyna pałacowa,
ob. internat, biblioteka i bud. admin.
3. Bud. inwentarski, ob. magazyn
4. Bud. inwentarski, ob. magazyn
5. Stodoła
6. Garaż
7. Wiata
8. Wieża widokowa
9. Obelisk

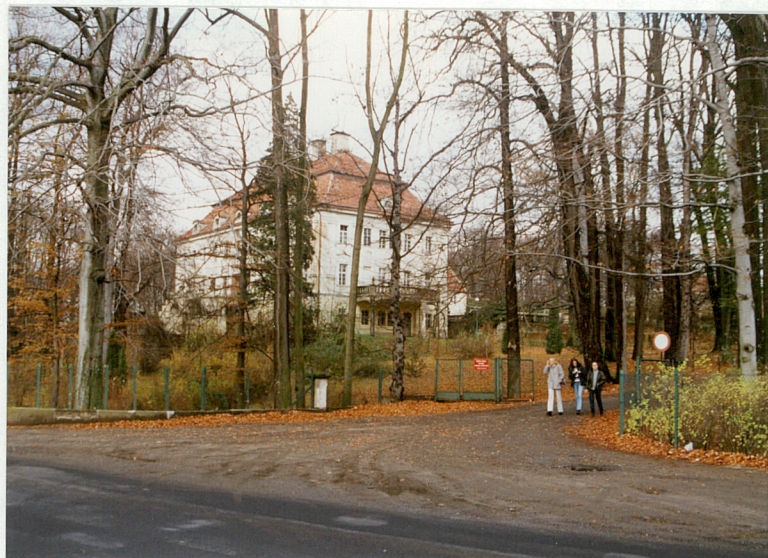
1. Widok zespołu od pd.zach.
2. Główny wjazd do zespołu - od zach.
3. Widok dziedzińca od strony pd.zach.
4. Widok dziedzińca od strony wsch., z podwórza wsch.

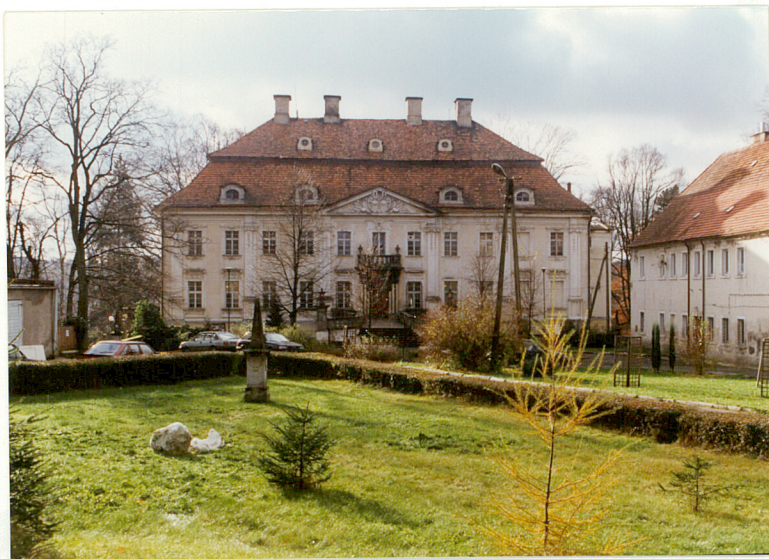
5. Dziedziniec - widok od wsch.; na 1 planie kamienny obelisk /9/.
6. Słupy dawnej bramy do ogrodu, usytuowane na osi pałacu, na granicy zach. - od pd.wsch.

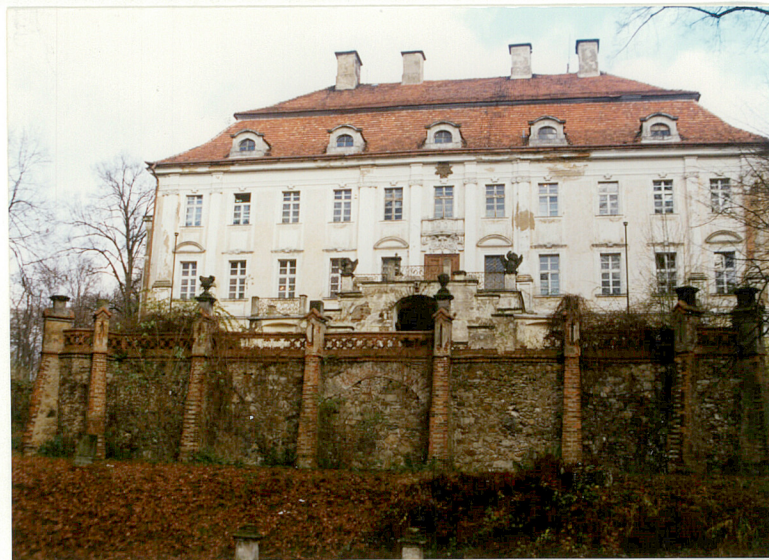
7. Widok pałacu /1/ od pd.zach.
8. Mur oporowy dolnego tarasu zach. - od pd.zach.
9. Most prowadzący do głównego wejścia pałacu /1/ - widok od pn.zach.
10. Główne wejście do pałacu /1/ , na 1 piętrze w elewacji wsch.

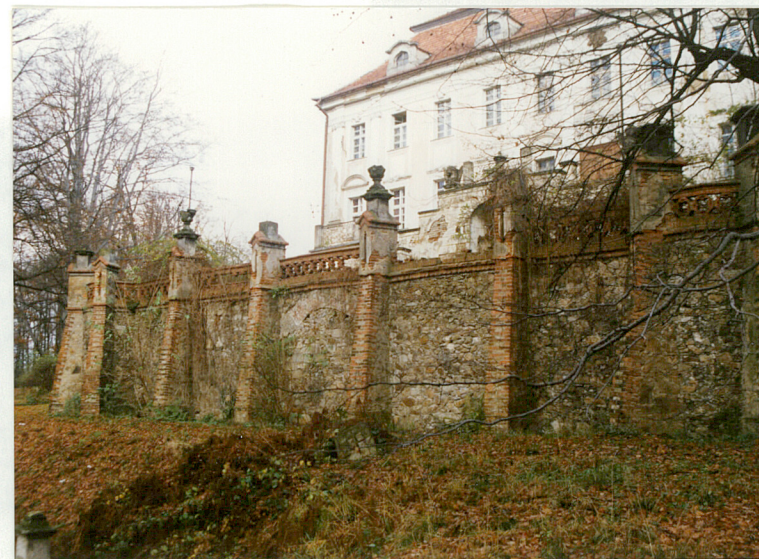
8.

Spadek terenu w kierunku zach. od pałacu wykorzystany został na dwupoziomowe tarasy otoczone murem oporowym. Od pd. prowadzą do nich terenowe, kamienne schodki. Taras dolny - na szerokości niemal całej elewacji zach. - powstał dzięki osłonięciu wzniesionego terenu kamiennym murem oporowym, umocnionym kamiennymi, licowanymi cegłą, przyporami; naroża wysunięte zostały w formie sześciobocznych bastionów z parami przypór; całość tworzy ufortyfikowany fronton. Na poziomie tarasu, na osiach przypór umieszczono kamienne (i murowane) postumenty, zwieńczone wazonami; między nimi - ażurowa, niska balustrada z ceglanych kształtek.

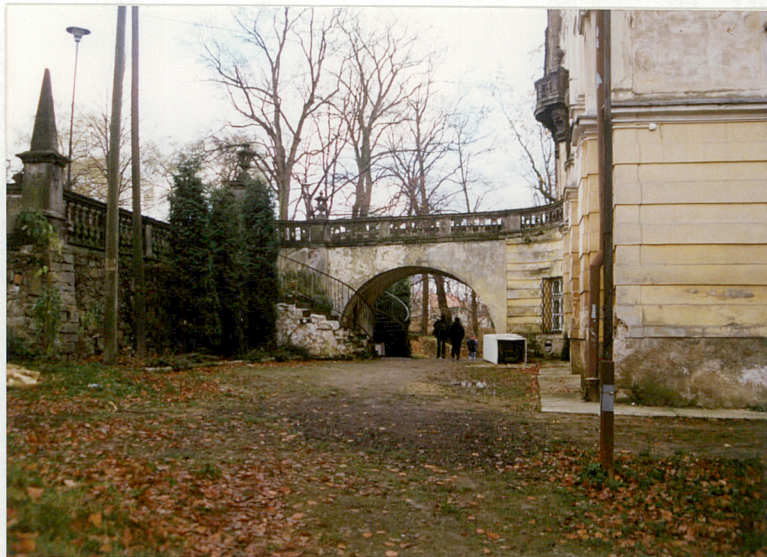
9.

Trójkondygnacyjny budynek pałacowy /1/, wzniesiony na osi pn. - pd. został lekko odsunięty od dziedzińca i oddzielony szeroką, suchą fosą, w której pograżone jest przyziemie budynku. Wsch. zbocze fosy umocnione zostało kamiennym murem oporowym, zwieńczonym kamienną, tralkową balustradą. Do głównego wejścia pałacu, znajdującego się na wysokości pierwszego piętra, przerzucono kamienny, jednoarkadowy most. Po jego bokach, po zboczu fosy, poprowadzono kamienne schodki, założone na łuku, prowadzące na dno fosy, ob. tworzące alejkę wzdłuż elewacji budynku. Wejście na most flankują dwa wysokie kamienne postumenty.

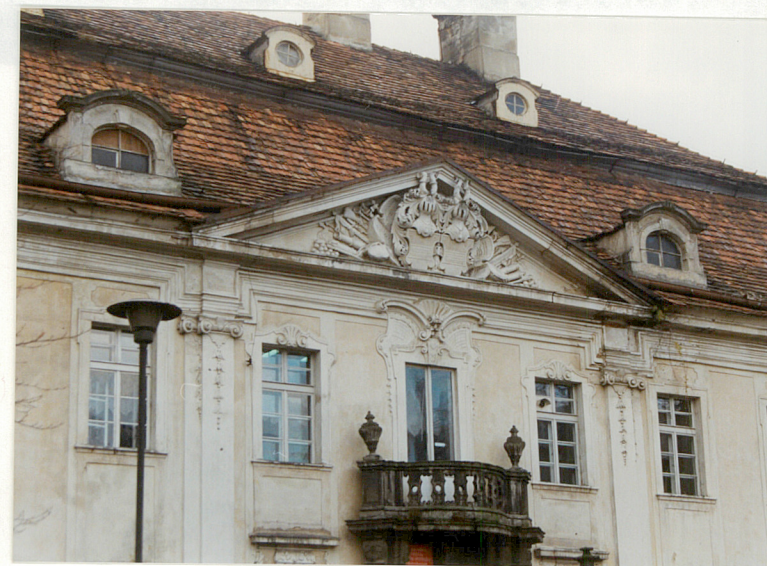
11. Środkowa część trzeciej kondygnacji fasady pałacu /1/; dekoracje szczytu.
12. Pd. elewacja pałacu /1/ - widok od strony parku pd.
13. Pałac /1/ - widok od pn.zach.

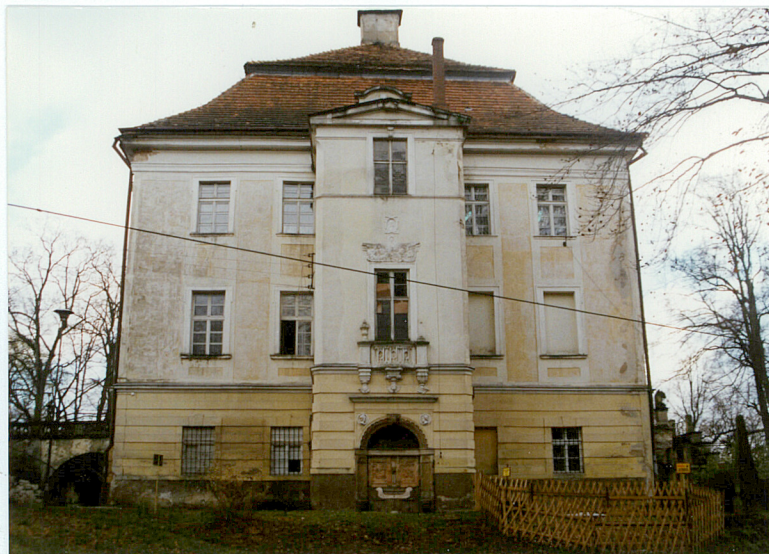
14. Pn. elewacja pałacu /1/ .
15. Pałac /1/ - renesansowa dekoracja w przyziemiu aneksu pn. klatki schodowej.
16. Oficyna pałacowa /2/ - fasada - widok od pd.zach.

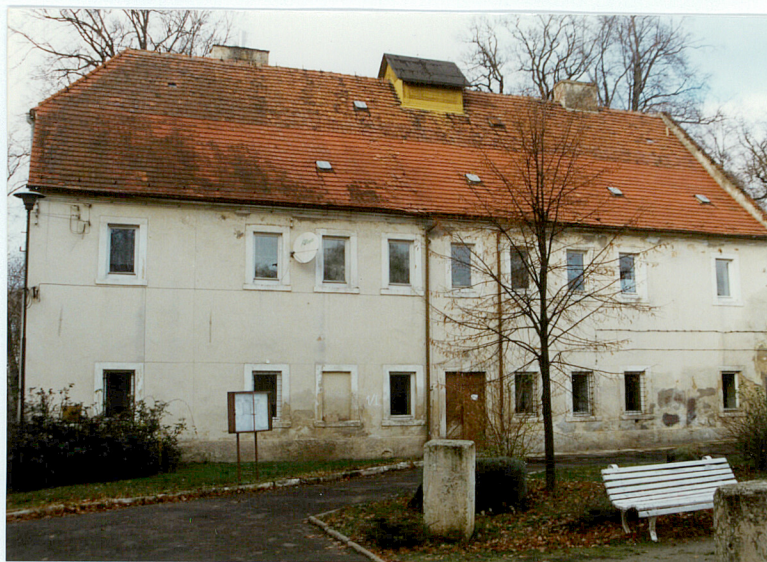
16.

Oficyna pałacowa, ob. internat, biblioteka i budynek administracyjny /2/ Ściany murowane z kamienia i cegły, otynkowane obustronnie; przypory kamienne; obramienia okien wypracowane w tynku; portal główny - piaskowiec. Sień nakryta dwoma przesłami sklepienia kolebkowo - krzyżowego, korytarz - kolebką z lunetami. Posadzka sieni i korytarza - ceramiczne kwadratowe płytki beżowe i bordowe, w dekoracyjnym układzie. Schody dwubiegowe powrotne, z prostokątnym podestem przerwany trzema stopniami; stopnie drewniane; biegi zamknięte w odrębnych klatkach schodowych zwieńczonych odcinkami kolebek, nad podestami - kwadratowe przesła krzyżowe; sklepienia klatki schodowej rozdzielone szerokimi gurtami. Na piętrze stropy płaskie i podłogi z desek. Więźba dachowa niedostępna. Na dachu ceramiczna karpiówka podwójnie w koronkę. Stolarka okienna - współczesna, jednodzielną. Drzwi współczesne płycinowe.

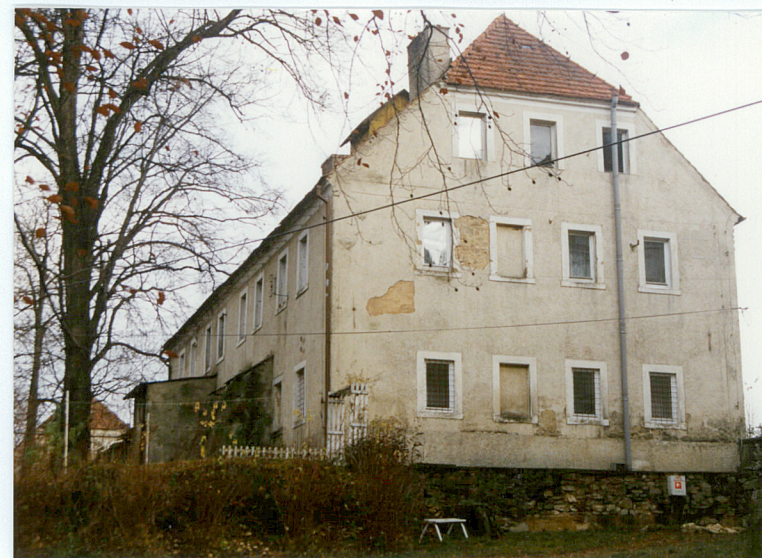
17. Oficyna pałacowa /2/ - widok od pn.zach.
18. Oficyna pałacowa /2/ - widok od pn.wsch., z parku
19. Budynek gospodarczy /3/ na pierzei pn. dziedzińca - od pd.zach.

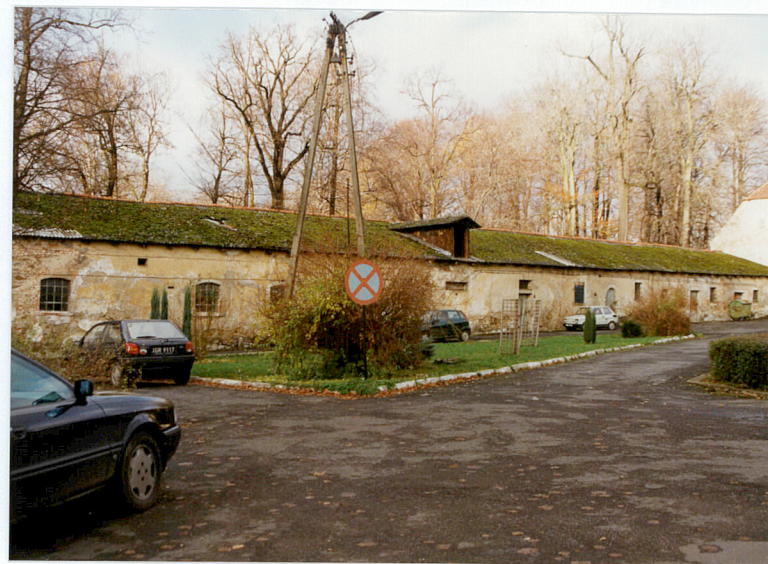
19.

Budynek gospodarczy, ob. magazyn /3/ - ściany murowane z kamienia i cegły, obustronnie tynkowane; przypory kamienne; dwoje drzwi arkadowych w kamiennych opaskach. Posadzki kamienne i wylewka cementowa. Strop odcinkowy na szynach stalowych i strop belkowy typu nagiego. Konstrukcja niskiego dachu - drewniana: krokwie wsparte na dwóch ścianach stolcowych. Końcówki krokwi pn. tworzą lekko wysunięty okap. Dach kryty eternitem. Otwory okienne wypełnione metalowymi krosnami wielopodziałowymi lub prowizoryczną stolarką drewnianą. Drzwi deskowo - listwowo - zastrzałowe.

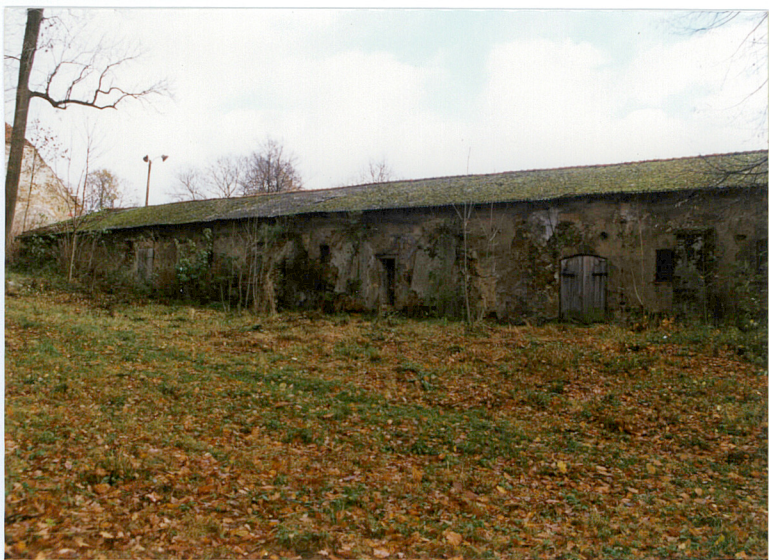
20. Budynek gospodarczy /3/ na pierzei pn. dziedzińca - od pn.zach.
21. Budynek gospodarczy /4/ na pierzei wsch. dziedzińca - od pd.zach.
22. Budynek gospodarczy /4/ - kamienna tablica w fasadzie

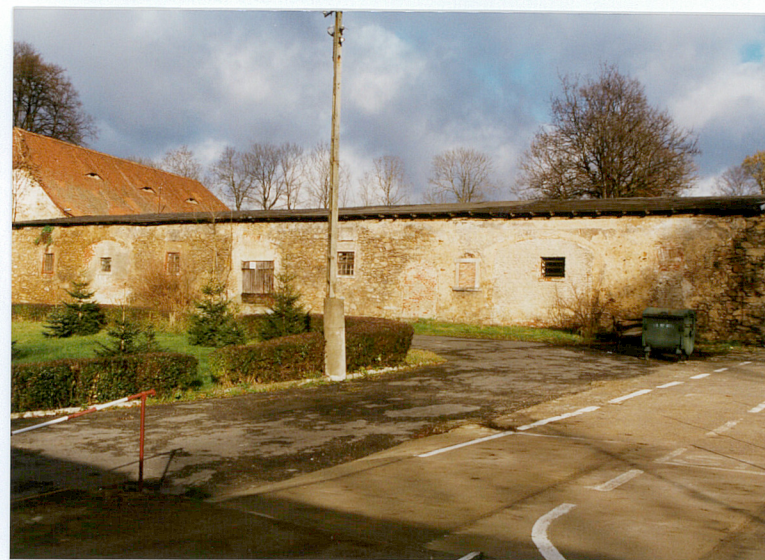
21.

Budynek gospodarczy, ob. magazyn /4/ murowany z kamienia, kryty płytkim dwuspadowym dachem pokrytym papą. (Pierwotnie budynek nakryty był wysokim, dwuspadowym dachem naczółkowym; szczyty w konstrukcji ryglowej z ceglany wypełnieniem).

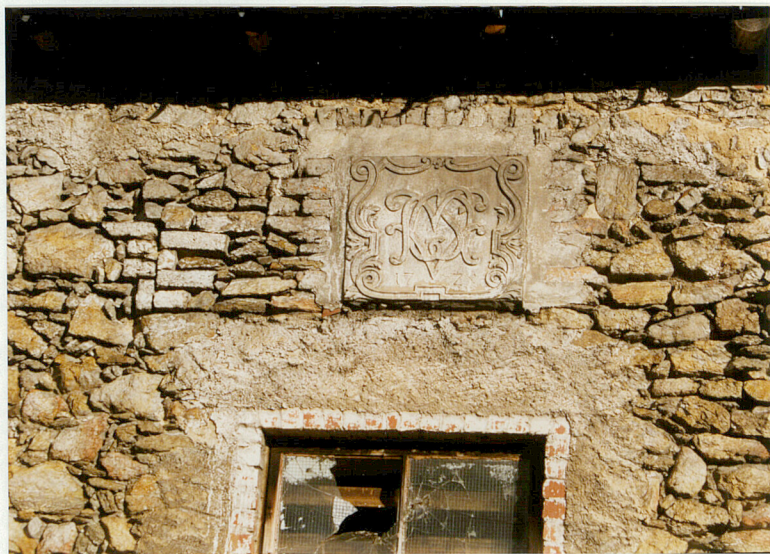
22.

Wzniesiony na rzucie wydłużonego prostokąta. W elewacji wsch. - 6 zamurowanych cęgła, kwadratowych okien i zamurowane drzwi. Pośrodku ściany pn. - prostokątne, dwuskrzydłowe wrota deskowo - listwowo - zastrzałowe; niski szczyt - drewniany. Do elewacji pd. przylega konstrukcja wiaty, oparta od wsch. o fragment kamiennego muru - pozostałość pd. części budynku. W kamiennej, odartej z tynków fasadzie zachowały się ślady po trzech arkadowych wrotach, drzwiach i 2 oknach (1 opaska kamienna). Obecnie ściana przepruta jest sześcioma, niewielkimi oknami. W oknach - metalowe, wielopodziałowe krosna, dwupoziomowe, lub drewniane żaluzje. Pośrodku górnej części ściany - dwie kamienne tablice: na lewej - tarcza herbowa, na prawej - data 1777/2.

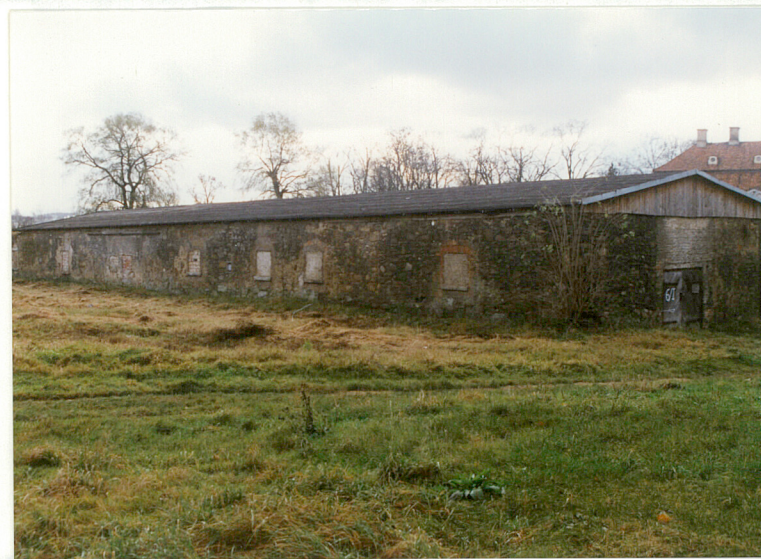
23. Budynek gospodarczy /4/ - widok od pn.wsch.
24. Stodoła /5/ - widok od pn.zach.
25. Stodoła /5/ - fasada - widok od pd.wsch.
26. Kamienny mur zamykający dziedziniec od pd. - widok od pn.zach.

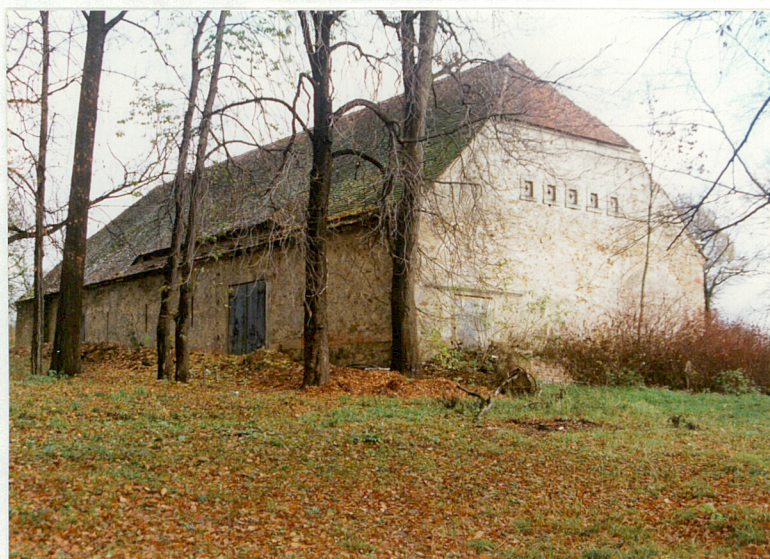
24.

Stodoła, ob. garaż maszyn rolniczych /5/ murowany z kamienia, z niewielkimi uzupełnieniami z cegły, otynkowany; gzyms wieńczący - kamienny; otwory okienne w kamiennych opaskach. Strop belkowy typu nagiego i otwarta konstrukcja dachowa - niesiona na tramach podpartych parami słupów i murami obwodowymi. Konstrukcja dachowa drewniana, dwukondygnacyjna; w dolnej kondygnacji dwie ściany stolcowe, usztywnione mieczami, podpierają belkę, na której stoi kalenicowa ściana stolcowa, związana z belką za pomocą długich zastrzałów. Dach kryty ceramiczną karpiówką, podwójnie w koronkę. Wrota deskowo - listwowo - zastrzałowe na zawiasach pasowych.

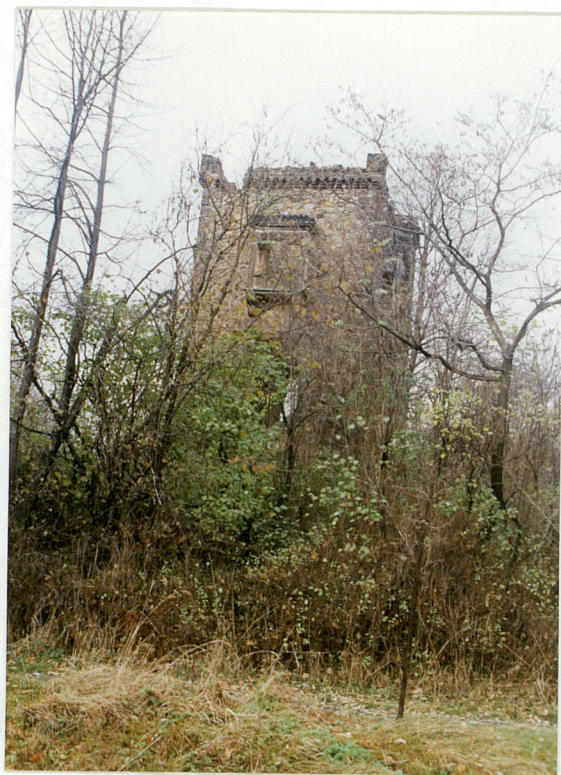
Wieża widokowa /8/ wzniesiona na rzucie kwadratu, trójkondygnacyjna, zwieńczona wyładowanym gzymsem podciętym profilowanymi kroksztynami. Wnętrze jednoprzestrzenne z pozostałością kamiennych krętych schodów na kamiennym rdzeniu. Obecnie brak sklepień i stropów oraz dachu. Ściany zewnętrzne murowane z kamienia, wewnętrzne - z kamienia i cegły. W budynku wykorzystano szereg elementów architektonicznych przeniesionych z zabytkowych budowli Śląska, między innymi kamienny, renesansowy portal pokryty płaskorzeźbioną dekoracją czy kamienny wykusz wsparty na potężnych wolutowych konsolach.

30. Wieża widokowa /8/ na wsch. od zespołu - widok od pd.wsch.
31. Renesansowy portal w przyziemiu wieży widokowej /8/.

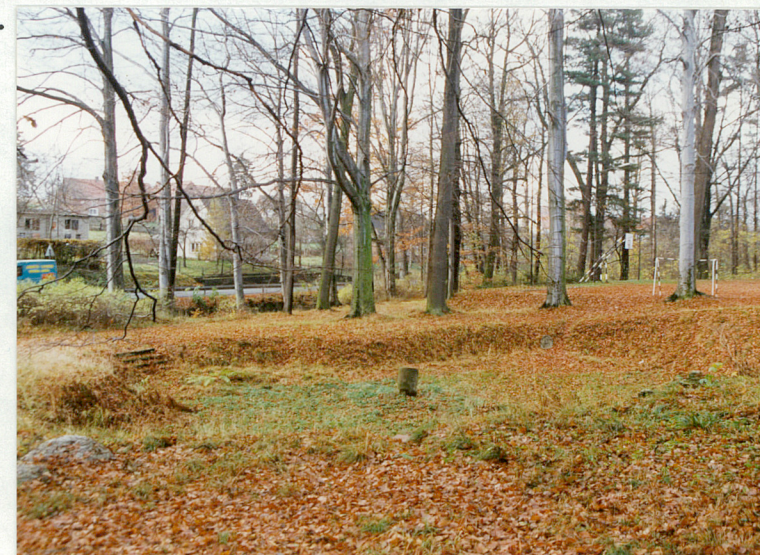
Przed murem oporowym dolnego tarasu - zagłębienie terenu, zapewne po dawnym stawie ozdobnym, obecnie wykorzystane jako trójkątny klomb, otoczony alejkami spacerowymi, zbiegającymi się przy dawnym wejściu reprezentacyjnym - na osi pałacu. Na pd. od ogrodu i pd. elewacji pałacu /1/, do drogi dojazdowej na dziedziniec rozwija się niewielki park z regularnymi, trójkątnymi klombami, konturowany - od pd.zach. - szpalerem drzew.

32. Zagłębienie po stawie ozdobnym przed elewacją zach. - ogrodową pałacu /1/
