# KARTA EWIDENCYJNA ZABYTKU NIERUCHOMEGO WPISANEGO DO REJESTRU ZABYTKÓW

GOSTKÓW

KOŚCIÓŁ EWANGELICKI, OB. RUINA

od 1785 r. do 1840 r.

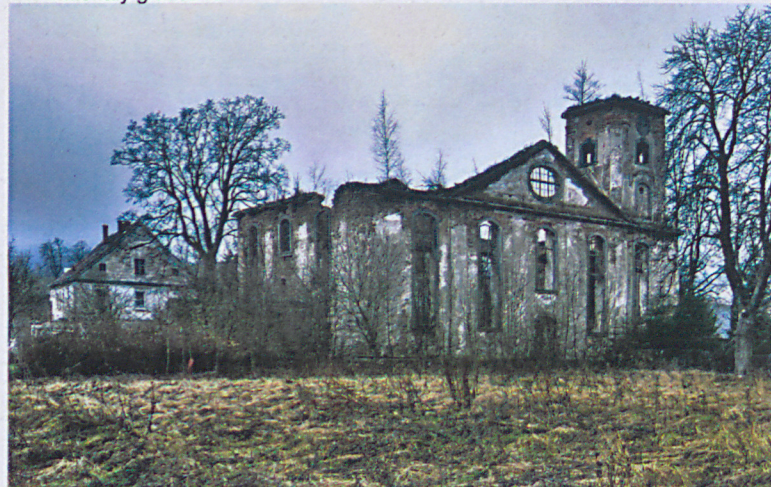
Widok ogólny od strony południowo-wschodniej.

18. Stan zachowania. Obiekt w stanie ruiny. Zachowane mury obwodowe do wysokości gzymsów wieńczących (miejscami niższe). W ścianach zachowane piaskowcowe węgary i nadproża. W ścianie południowej nawy zachowany, nieznacznie uszkodzony, kamienny portal.		19. Istniejące zagrożenia, najpilniejsze postulaty. Kościół kwalifikuje się do objęcia ochroną konserwatorską poprzez wpis do rejestru zabytków z uwagi na wartości historyczne. Stanowi element zespołu sakralnego, w skład którego wchodzi ponad to cmentarz z kaplicą grobową i zachowanymi nagrobkami, mur cmentarny oraz łącząca oba te elementy aleja kasztanowców.  Wymagane zabezpieczenie: korony murów; zachowanego jedyne portalu w elewacji zachodniej nawy; kamiennych obramień otworów okiennych.  Konieczność usztywnienia konstrukcji.  Wymagana wycinka samosiewów drzew i krzewów zarówno z wnętrza kościoła, jak i z bezpośredniego sąsiedztwa murów obwodowych oraz wywóz gruzu z wnętrza.

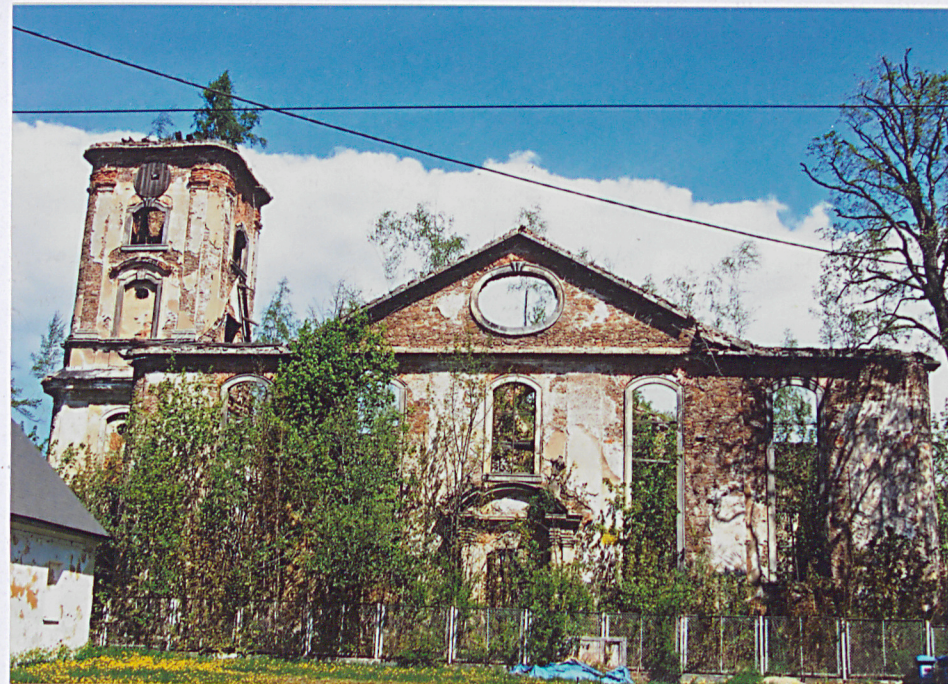
Nawa: o elewacjach podłużnych (pn. i pd.) 5-osiowych; w osiach środkowych, w przyziemiu, umieszczone w portalowym obramieniu otwory wejściowe, nad którymi mniejsze od pozostałych otwory okienne. Obecnie zachowany barokowy portal w elewacji południowej. Powyżej w osi eliptyczne okulusy, umieszczone w trójkątnych szczytach. Elewacje wsch. i zach. nawy przesłonięte bryłami niższego prezbiterium i wyższej wieży. W elewacji wschodniej – trzy, mniejsze niż w elewacjach podłużnych, otwory okienne; w elewacji zachodniej – 2 smukłe otwory okienne umieszczone po obu stronach wieży.

1. Widok kościoła od strony pn.-wsch.
2. Widok kościoła od strony południowej.
3. Widok kościoła od strony północnej.
4. Widok kościoła od strony pd.-zach..
5. Widok kościoła od strony pn.-zach..
6. Fragment elewacji pn. nawy i wieży.
7. Wieża, elewacja wsch. – III i IV kondygnacja.
8. Portal wejściowy w elewacji pd. nawy.
9. Zwornik z portalu wejściowego.
10. Wieża – otwór wejściowy.
11. Wieża – przyziemie.
12. Wieża – wnętrze, widok w kierunku kolejnych kondygnacji.
13. Nawa – wnętrze; ściana wschodnia z przejściem do zakrystii.
14. Zakrystia – wnętrze.
15. Otwory okienne w pn. ścianie zakrystii.

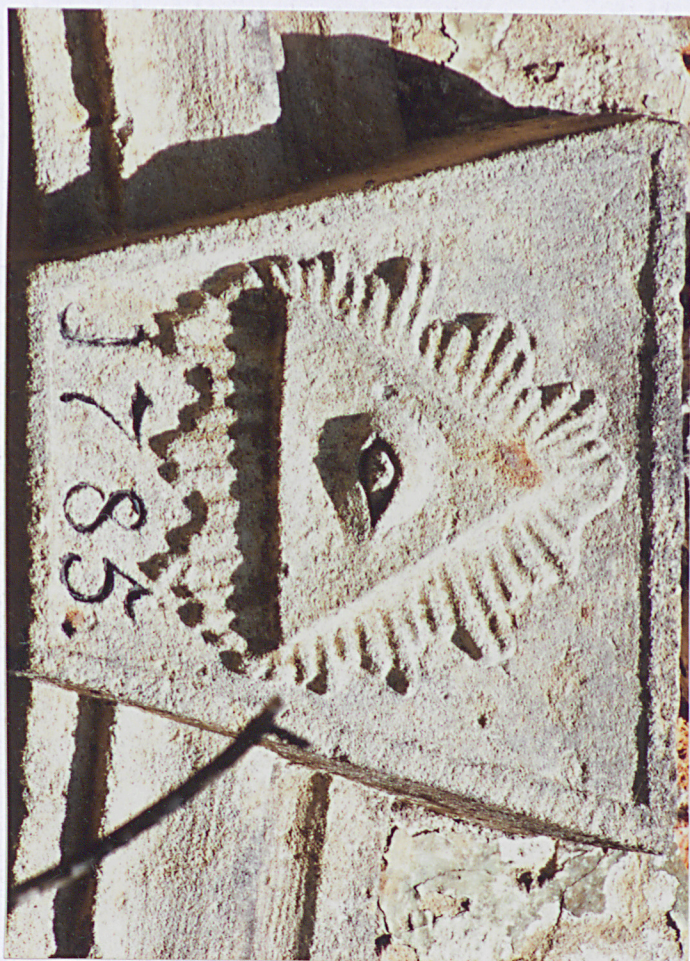
7.

Wieża: wyższa od nawy, IV kondygnacyjna, o elewacjach 1-osiowych; w połowie wysokości – rozbudowany gzyms kordonowy, nad którym gzyms parapetowy otworów okiennych II kondygnacji. Elewacja zachodnia: w przyziemiu z otworem wejściowym, nad którym prostokątny, zamknięty łukiem odcinkowym otwór okienny; powyżej dwie kondygnacje z otworami okiennymi zamkniętymi łukiem nadwieszonym (nad otworem w II kondygnacji – naczółek powtarzający kształt nadproża; nad otworem ostatniej kondygnacji – drewniana tarcza z dawnego zegara. Elewacje pd. i płu. – 1-osiowe, analogiczne, jak zachodnia; przez I i II kondygnację z jednym, bardzo smukłym otworem okiennym zamkniętym łukiem odcinkowym. Obecnie otwory okienne I-III kondygnacji zamurowane, z wtórnie przebitymi okulusami

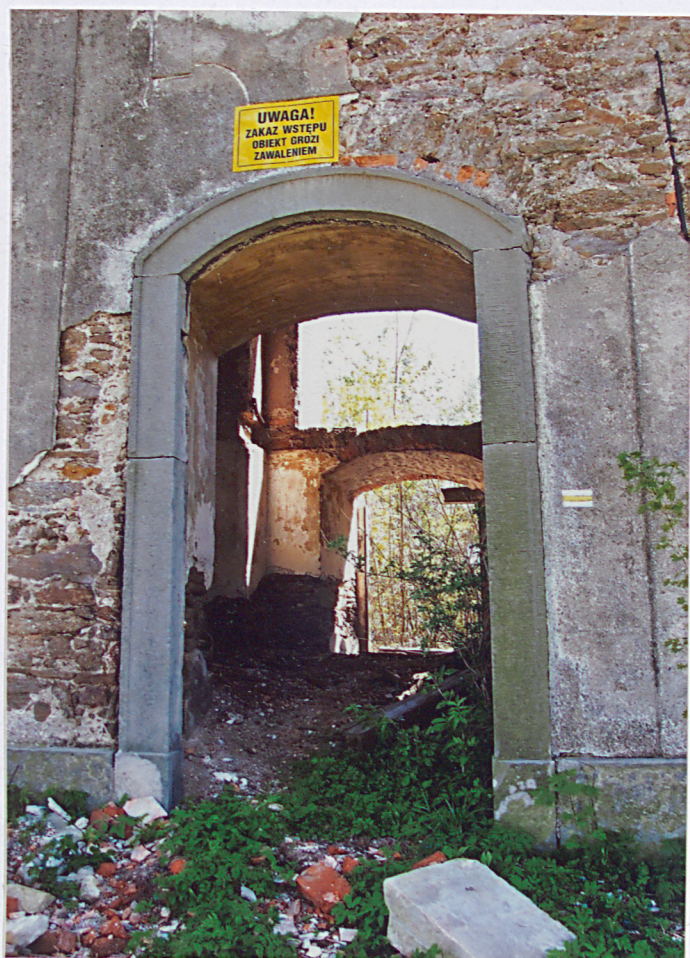
8.

- wszystkie otwory drzwiowe i okienne ujęte w kamienne (piaskowiec) opaski;
- otwory wejściowe w ścianach podłużnych nawy – prostokątne, zamknięte łukiem odcinkowym; pierwotnie ujęte barokowymi portalami (ob. zachowany w elewacji zach.); piaskowcowy portal o profilowanych węgarach i odcinkowym nadprożu powtarzającym kształt otworu, nad którym supraporta i zwornik z symbolem Trójcy Świętej (oko opatrności), pod którym data 1785; portal ujęty obramieniem złożonym z kolumn i pilastrów o jońskich głowicach, na których wsparto przerwany segmentowy naczółek; naroża podkreślone sterczynami w formie wazonów;

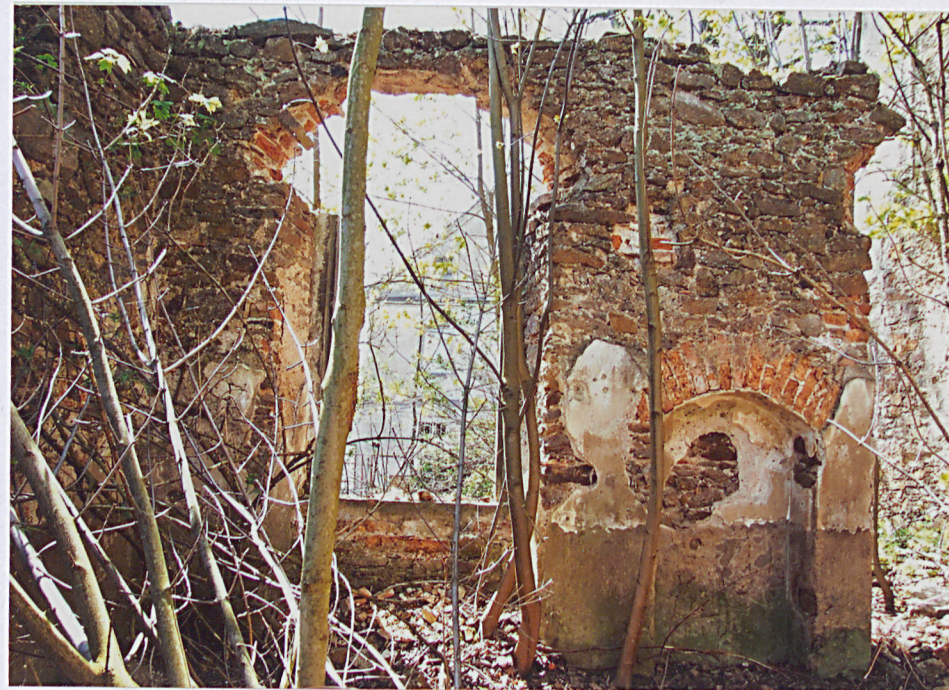
14.

Zakrystia: obecnie w stanie ruiny; zachowane fragmenty ścian. W ścianie południowej, w 1 osi – prostokątny otwór wejściowy z wydzielonym, stałym nadświetlem.

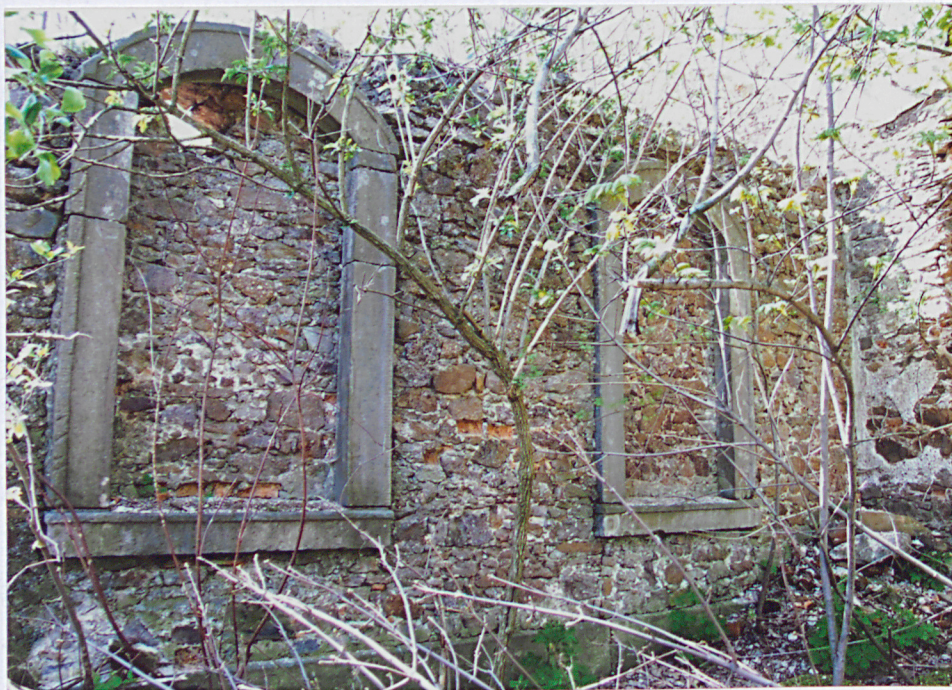
15.

- otwory okienne zakrystii – prostokątne, zamknięte łukami odcinkowymi;
- stolarka okienne zachowana w niewielkich fragmentach.

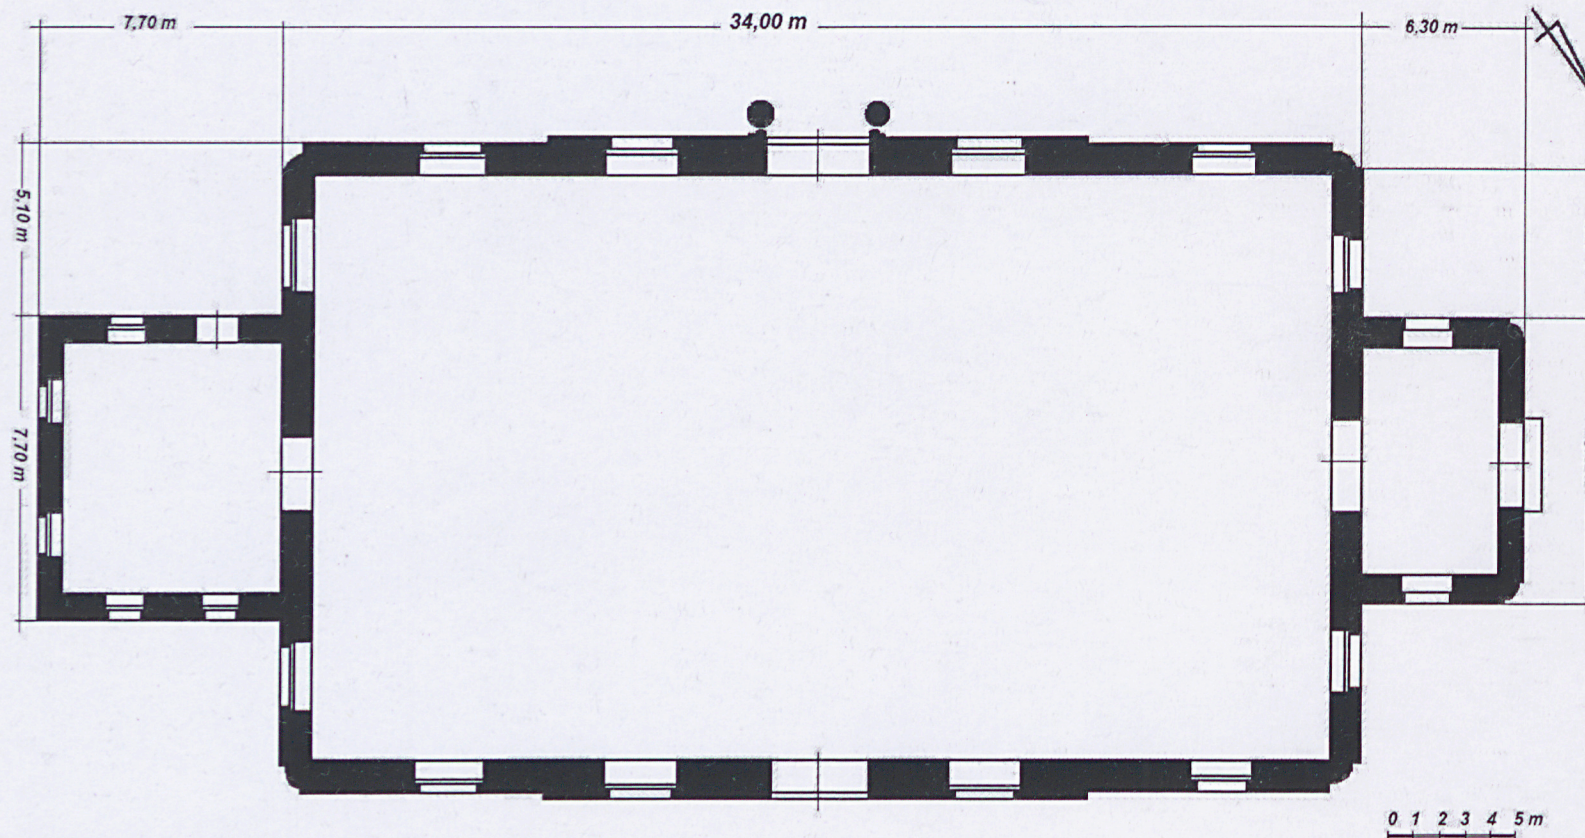
Kościół ob. w stanie ruiny; orientowany, jednonawowy, z nawą rozwiązaną na rzucie prostokąta. W ścianach podłużnych nawy portalowo opracowane otwory wejściowe. Do nawy od zachodu przylega, zbliżona w rzucie do kwadratu, wieża, w której dodatkowy otwór wejściowy; od wsch. – na rzucie niewielkiego prostokąta – zakrystia, z drugim, dodatkowym wejściem.

1. Miejscowość	Gostków	5. Nazwa zabytku (jak w karcie), adres  KOŚCIÓŁ EWANGELICKI, OB. RUINA	6. Zawartość załącznika  Rzut przyziemia. skala 1:250. H = ok. 11,00 m
2. Gmina	Stare Bogaczowice		
3. Powiat	wałbrzyski		
4. Województwo	dolnośląskie
