KAPLICA MSZALNA POD WEZWANIEM ŚWIĘTEJ ANNY

2. Czas powstania  
1735-1736r.

3. Miejscowość  
STARE BOGACZOWICE

11. Zdjęcia, plan sytuacyjny, rzuty

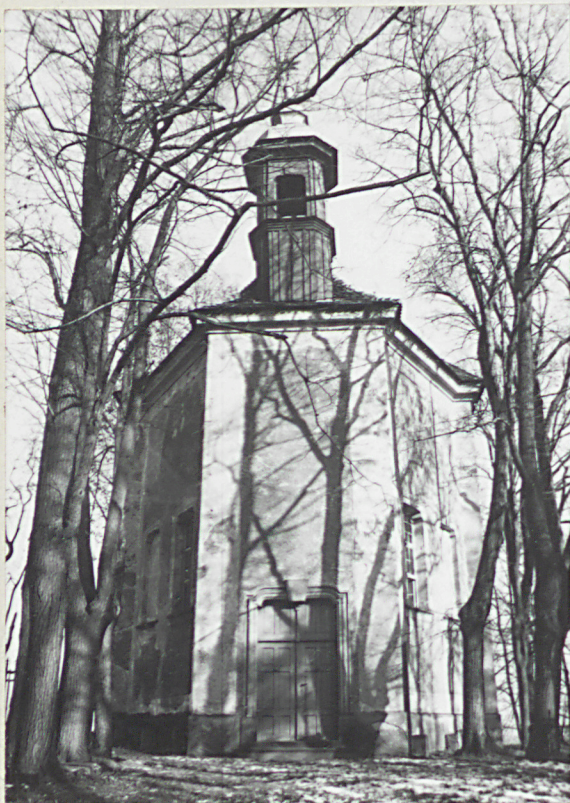
1. Widok kaplicy od strony zach.
2. Plan sytuacyjny zabudowy, skala 1:500
3. Rzut poziomy kaplicy, skala 1:200

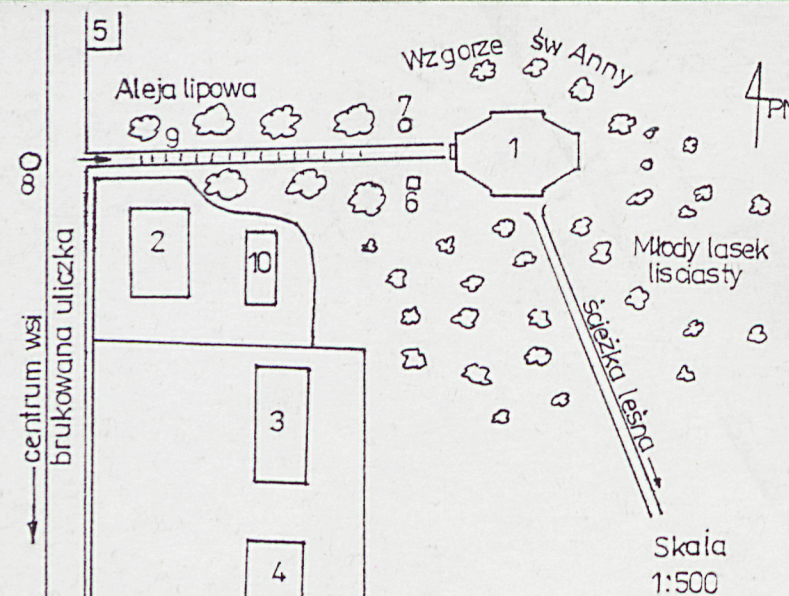
2.

Sytuacja. Budowla zajmuje szczyt Wzgórza Św. Anny, występującego na pn.-zach. obrzeżach wsi Stare Bogaczowice. Miejscowość ta leży w odległości 15 km na pn.-zach od Wałbrzycha. Z ul. Głównej do obiektu prowadzi pośrednio wąska, brukowana uliczka wznosząca się wzdłuż zach. zbocza Góry Św. Anny, a bezpośrednio polna ścieżka, wychodząca prostopadłe z uliczki na wsch. w kierunku szczytu wzgórza. Ścieżkę, na której dają się zauważyć pozostałości 15-stu stopni, flankuje aleja starych lip. Kaplica orientowana, na pn. od wejścia ustawiono piaskowcowy pomnik przedstawiający Matkę Boską z Dzieciątkiem, na pd. od wejścia kamienny obelisk zwieńczony krucyfiksem.

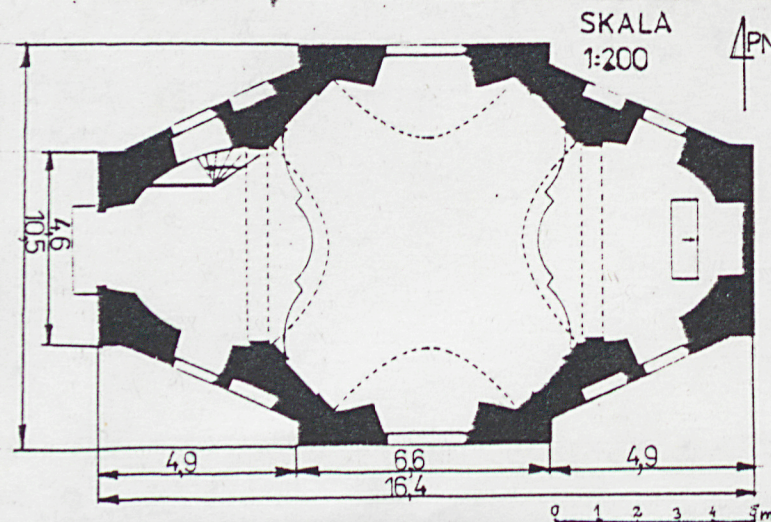
3.

Rzut. Kaplica zbudowana jest na planie wydłużonego na osi wsch-zach oktagonu, wzbogaconego dwoma parami rezalitycznie wysuniętych boków. Jednonawowa, trójpłaszczyznowa.

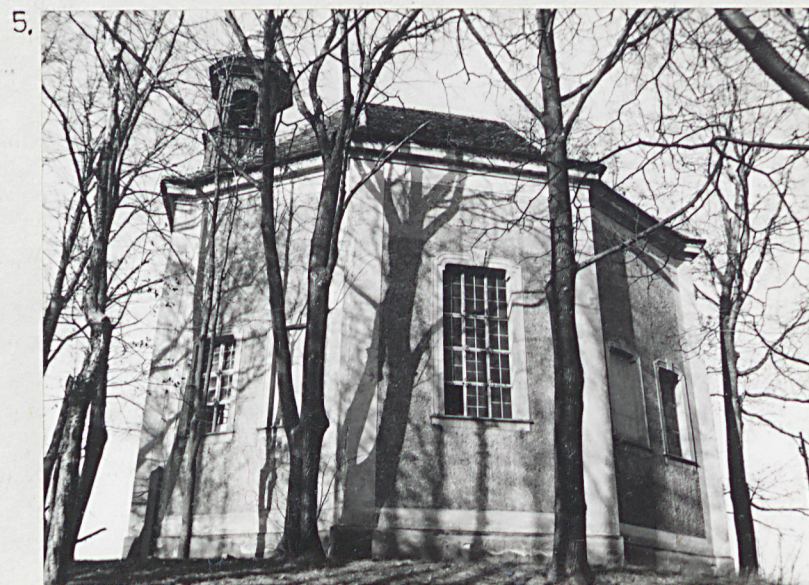
Elewacja pd. składa się z trzech sekcji, z których środkowa jest rezalitycznie wysunięta, a boczne są skośne. Na osi sekcji środkowej większe okno, na bocznych sekcjach po dwa mniejsze okna, z których jedno zablendowane.

4. Plan orientacyjny obiektu, skala 1:25000  
5. Widok kaplicy od strony pd.  
6. Widok od strony pn.-wsch.

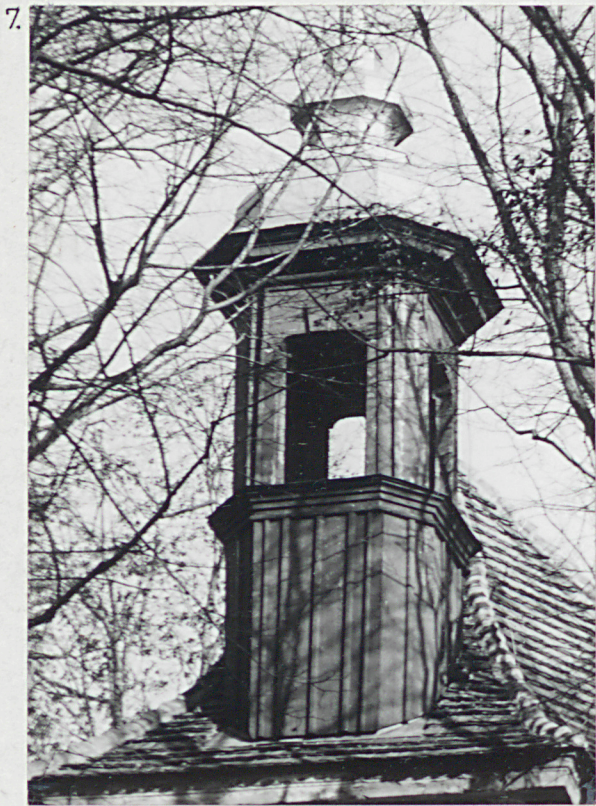
Bryła. kaplicy zwarta, jednokondygnacyjna, stromo piętrzy się ponad zabudowaniami wioski. Jest dobrze widoczna zarówno dzięki usytuowaniu, (wzgórze), jak i strzelistym proporcjom (ok. 10 m wys. x 16 m dł.). Kryta dachem wielospadowym, z którego zach. połaci wyrasta niewielka wieżyczka z glorieta i cebulastym hełmem. Na hełmie promienista gloria z ażurowym napisem "S ANNA = 1736".

7. Wieżyczka z glorietą, widok od zach.  
8. Okno w nawie kaplicy, widok od pd.  
9. Portal i drzwi wejścia do obiektu

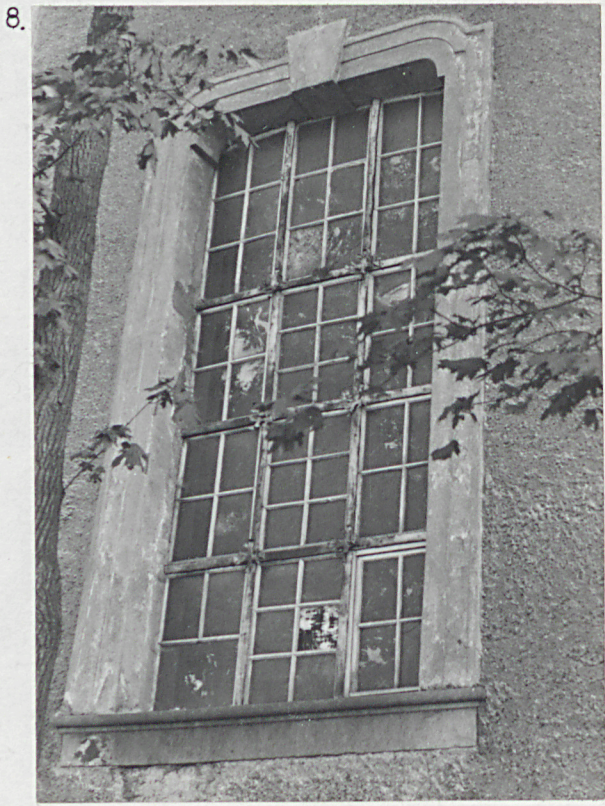
Elewacje wszystkie analogiczne, zdobione gładkimi pasami podziałów ramowych odciskanych w tynku, nałożonych na drapane płaszczyzny. W partii przyziemia niewielki cokół, w zwieńczeniu profilowany, wyładowany gzyms podokapowy. Na elewacjach prostokątne otwory okienne u góry zamknięte spłaszczonym łukiem nadwieszonym, przeciętym pośrodku kluczem, Otwory okienne zdobione profilowanymi w tynku opaskami.

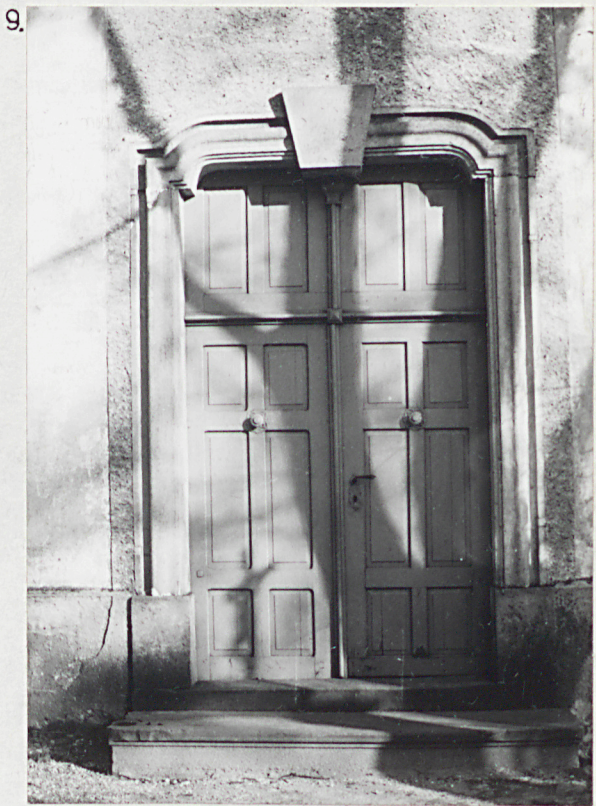
Elewacja zach. - frontowa, jednoosiowa z portalem na osi. Portal prostokątny, bogato profilowany, zamknięty spłaszczonym łukiem nadwieszonym, przeciętym pośrodku kluczem. W kluczu wtórnie wyryty, kaligraficzny napis: "Erbauet 1736 Doppel = Blitz Schlag den 12 Juny 1827".

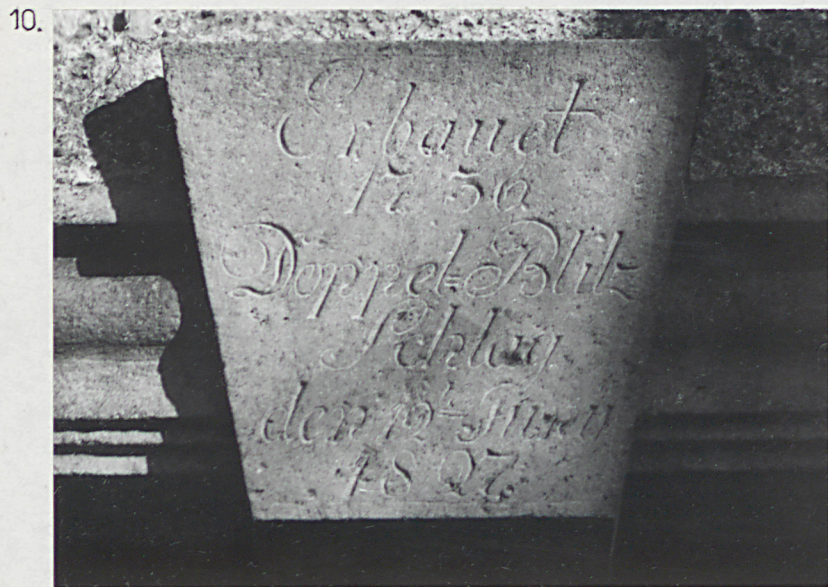
10. Klucz w portalu wejścia do kaplicy  
11. Wnętrze zabytku, widok na kruchtę i empore muzyczną  
12. Wnętrze kaplicy, widok na prezbiterium

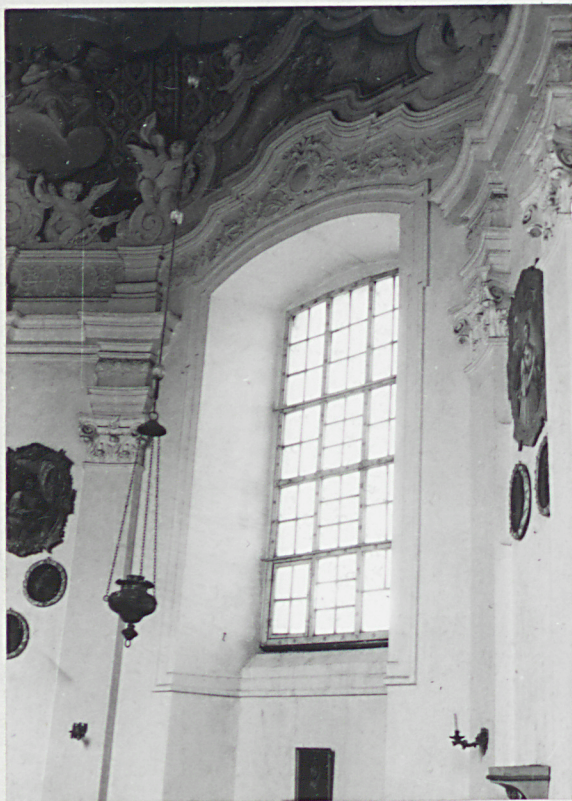
13. Wnętrze, widok na pn. ścianę nawy  
 14. Wnętrze, fragment belkowania w nawie  
 15. Wnętrze, pilastry i belkowanie na ścianie pn. w nawie  
 16. Wnętrze, sklepienie nawy
