ZESPÓŁ FOLWARCZNY

II poł.XIX w

DRZEMLIKOWICE -
JAKUBOWICE

12. Autorzy, historia obiektu, określenie stylu

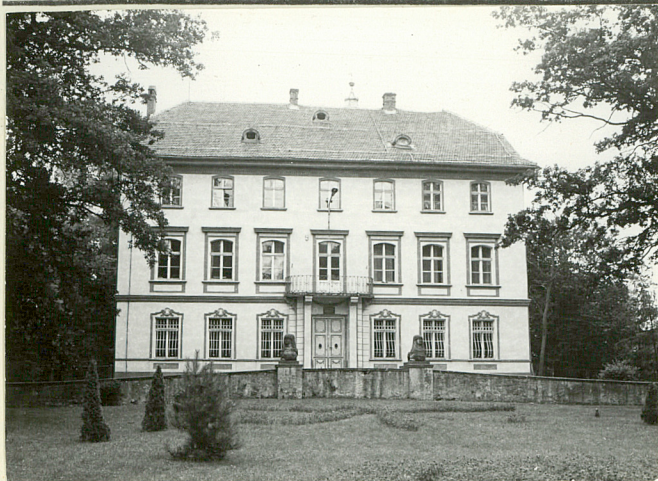
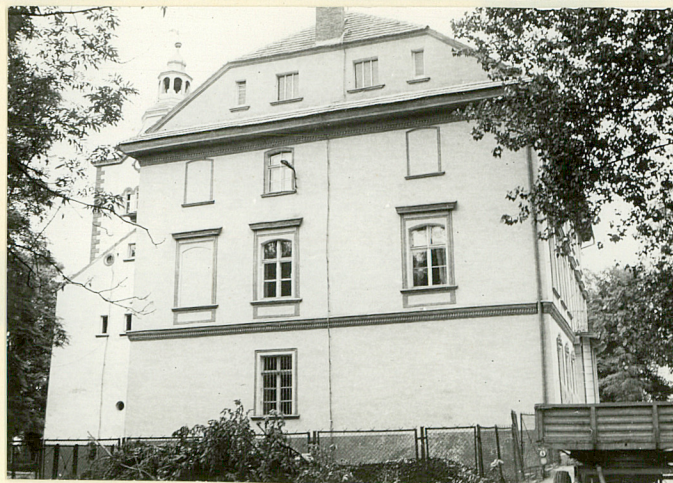
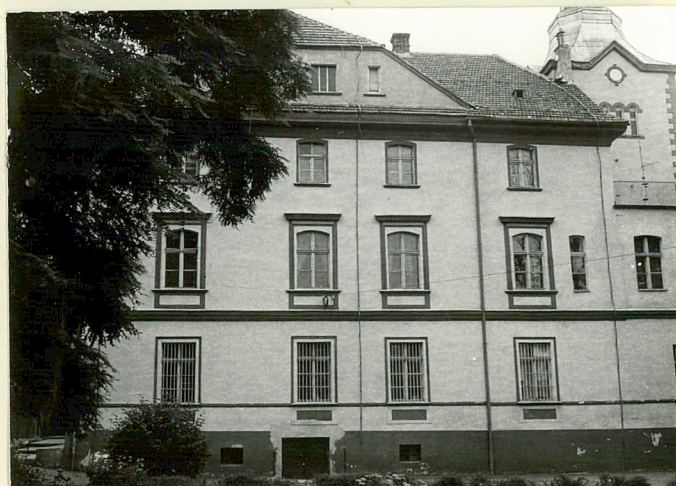
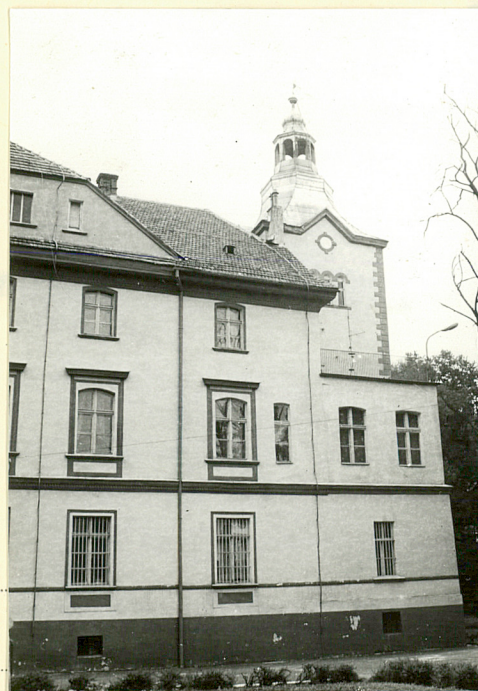
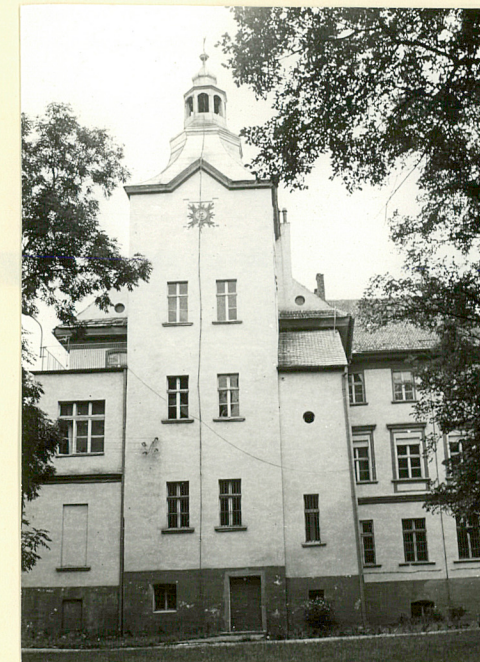
pałac - stan bardzo dobry,

- 1/pałac/nr 1/, elewacja pn
- 2/jw., elewacja wsch.,
- 3/jw., elewacja zach.,
część pn.,
- 4/jw., część pd.,
- 5/jw., elewacja pd., część
zach.

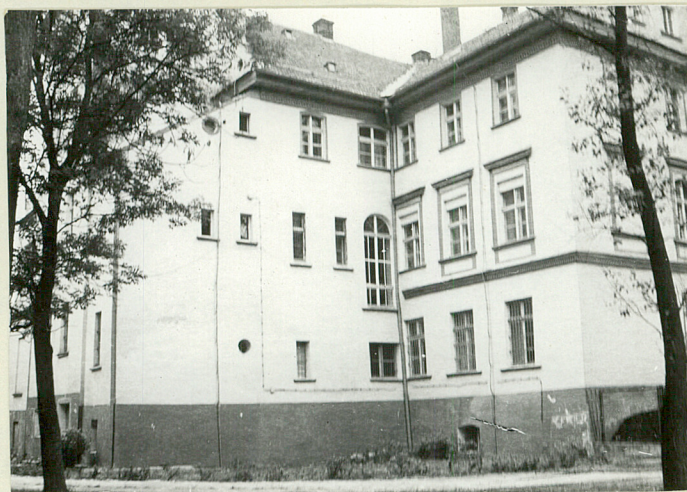
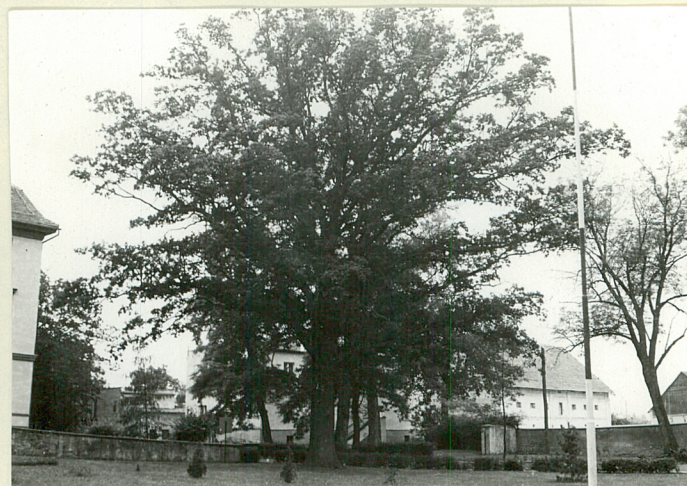
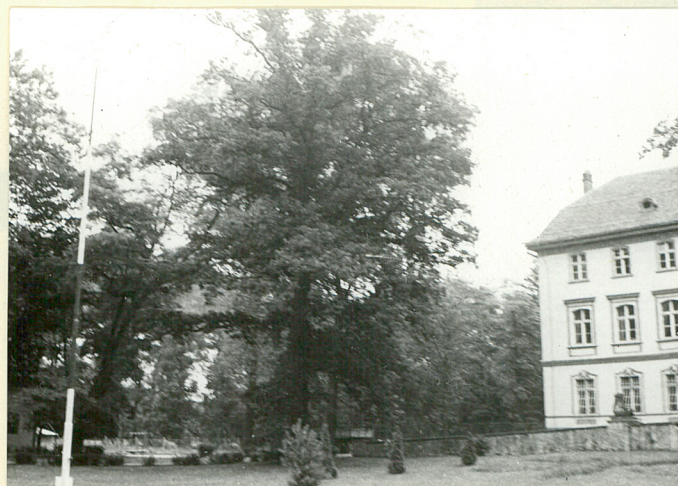
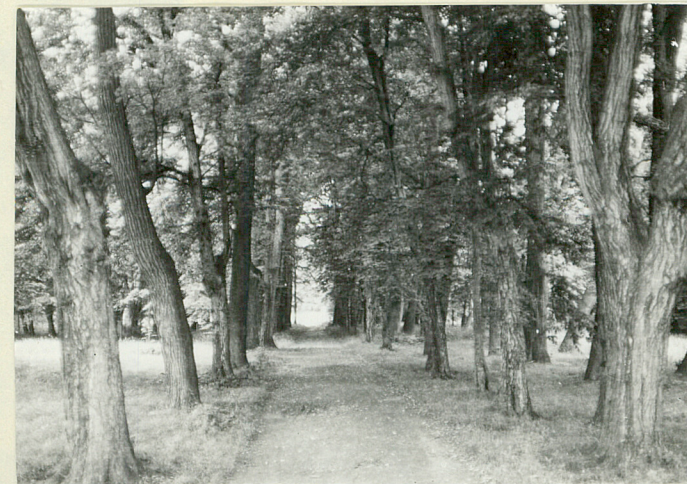
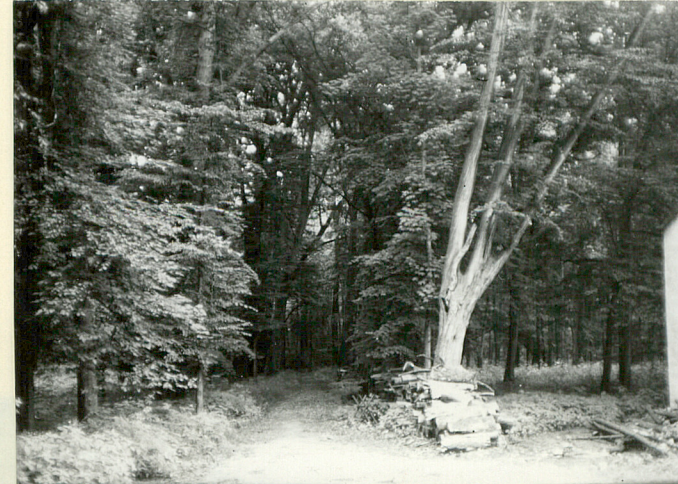
- 1/pałac /nr 1/elewacja pd, część wsch.
- 2/podjazd pod pałac od strony pn.,
- 3/drzewo o charakterze pomnikowym w pd.zach. części dziedzińca honorowego
- 4/jw., w części pd.wsch.,
- 5/aleja parkowa przy pałacu
- 6/jw., w głębi parku wzdłuż stawu od strony wsch.

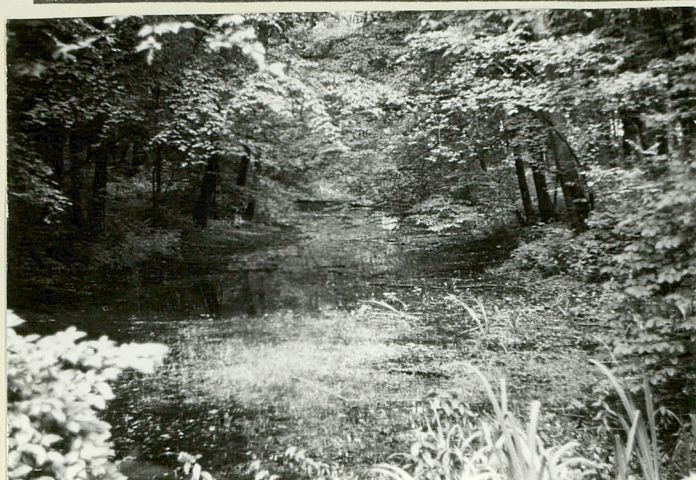
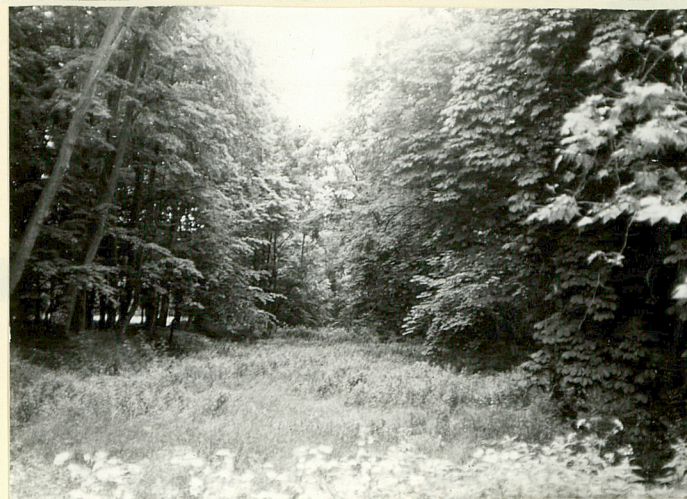
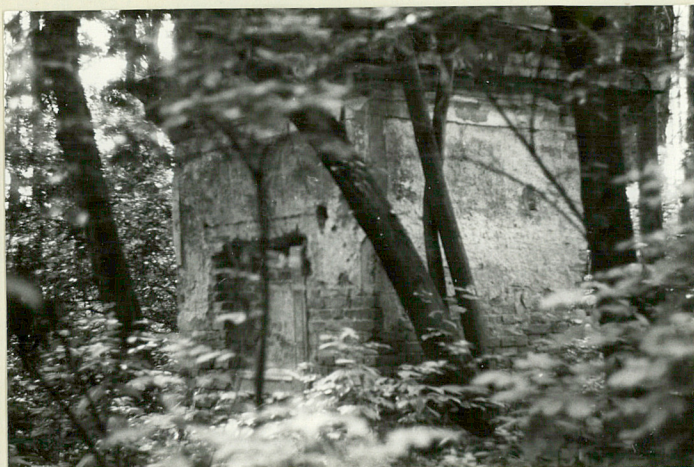
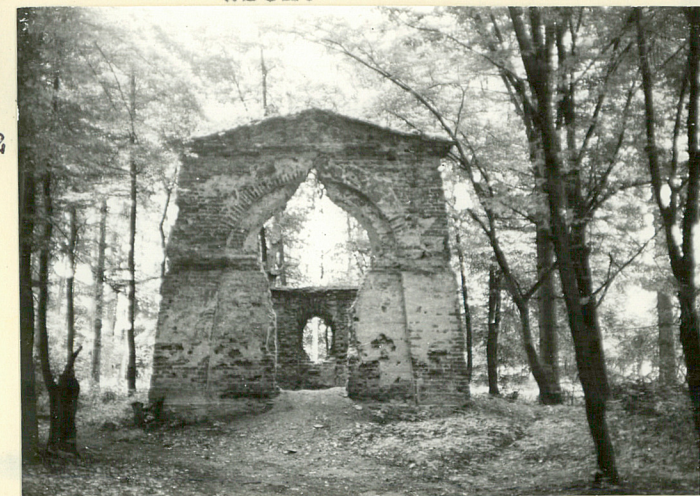
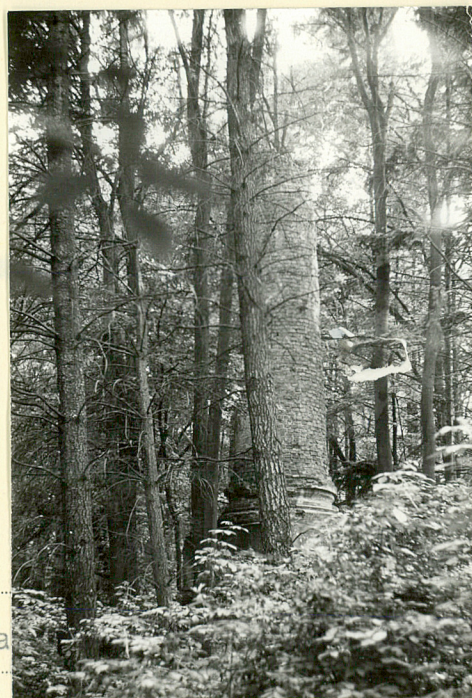
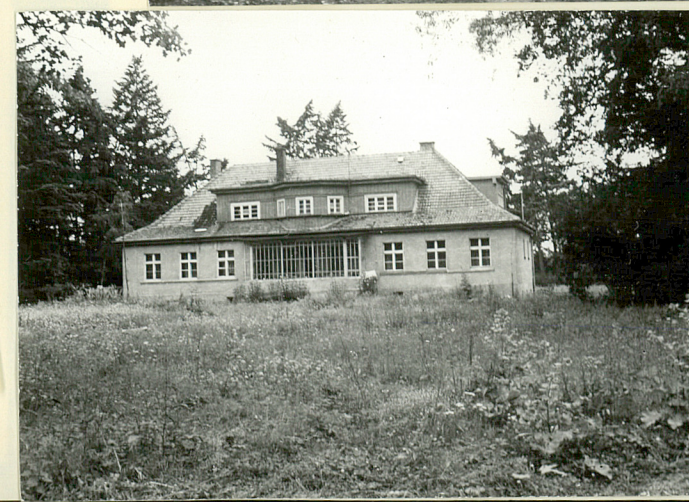
park - dość dobrze zachował się drzewostan, lecz
zdeastowano grobowiec i obiekt symbolizy

- 1/staw parkowy, część pn.
- 2/jw., część pd.,
- 3/budowla o charakterze symbolicznym, cokół /nr 19
- 4/jw. część górna
- 5/kaplica grobowa /nr 20/
- 6/dom mieszk. syna właściciela /nr 17/elewacja wsch.

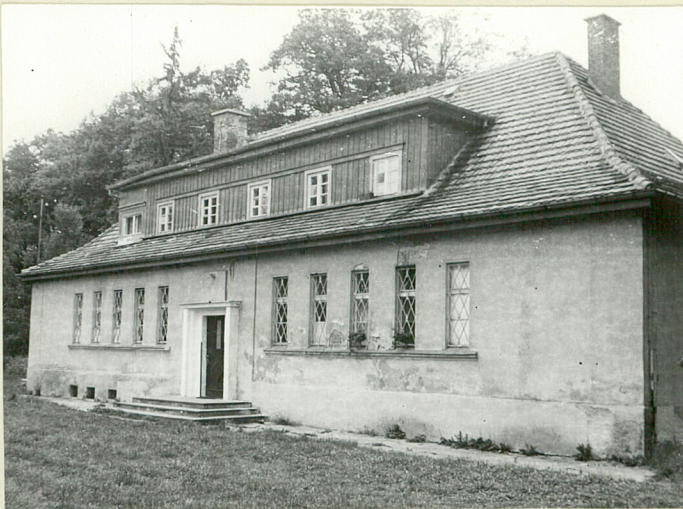
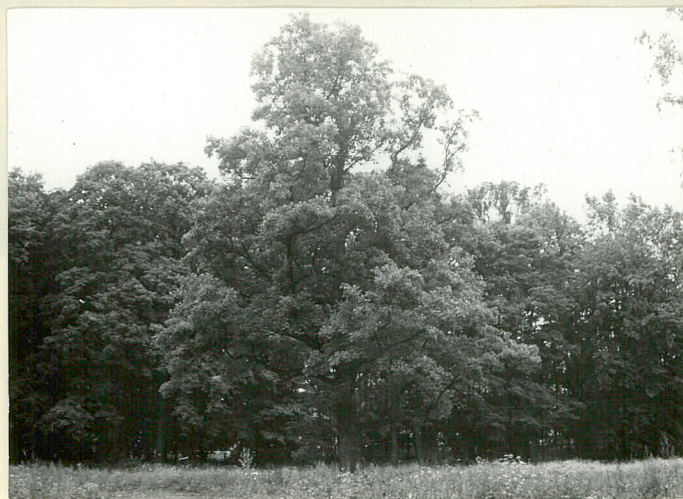
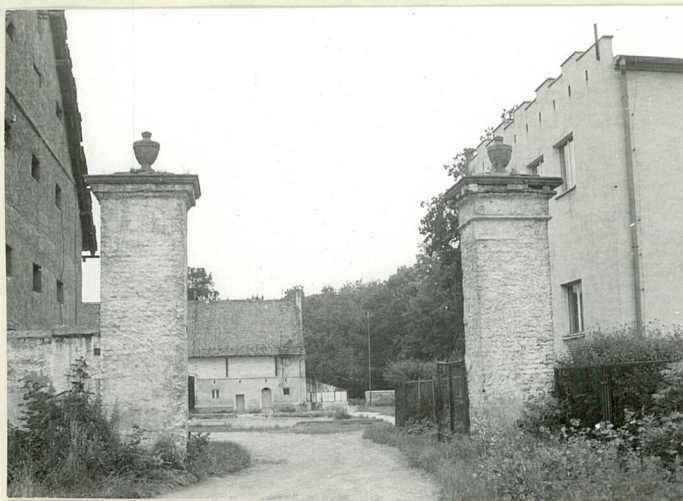
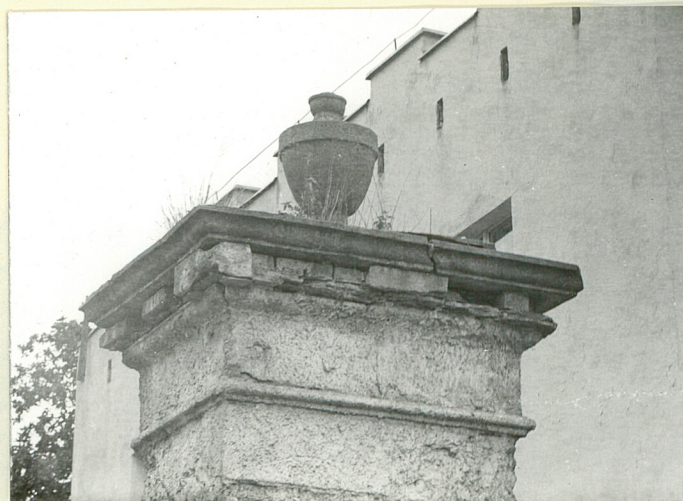
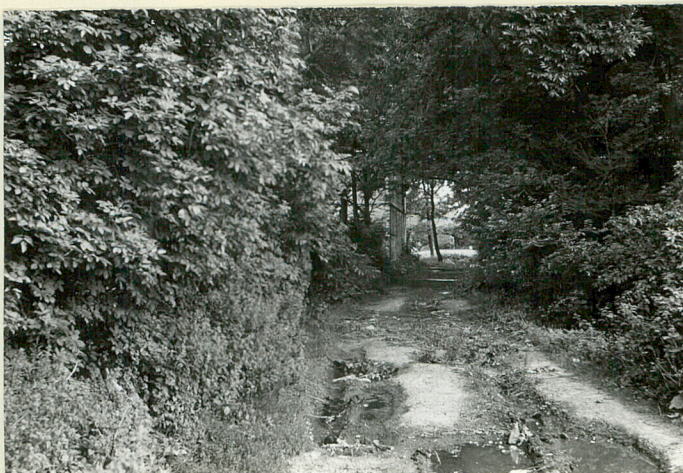
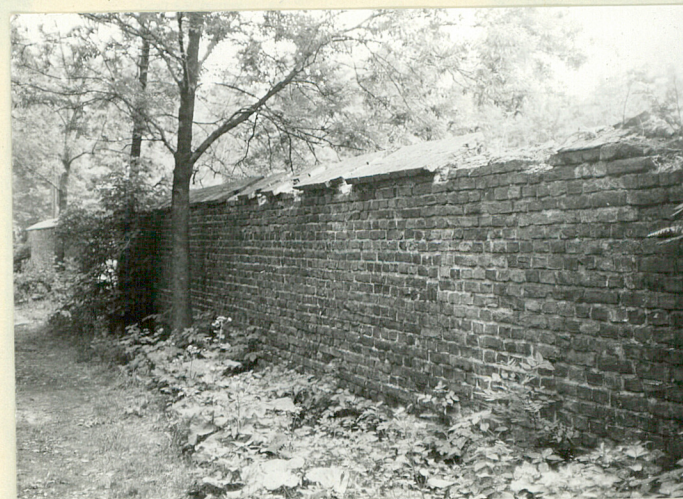
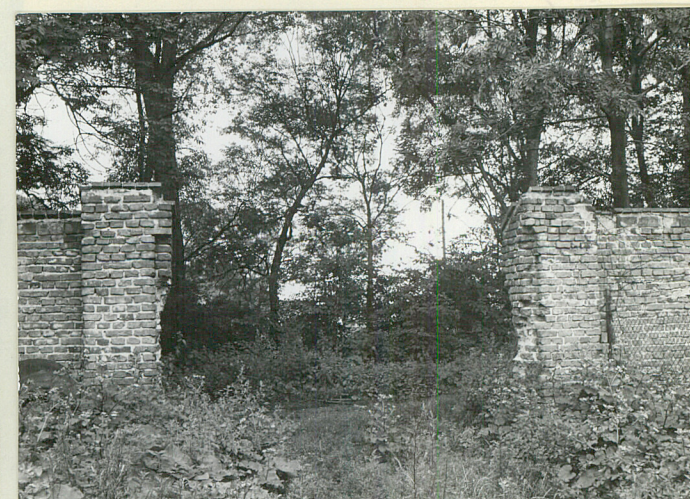
- 1/dom mieszk.syna właściciela
/nr 17/elewacja zach.,
- 2/tulipanowiec na polanie wido-
kowej, przy domu mieszk./nr 17/
- 3/wjazd na podwórze gosp.od pd.
- 4/jw.zwieńczenie kolumn,
- 5/wjazd na podwórze gosp.od pn.
- 6/fragment ogrodzenia warzywnik
- 7/jw.,wjazd do ogrodu warzywn.
od zach.

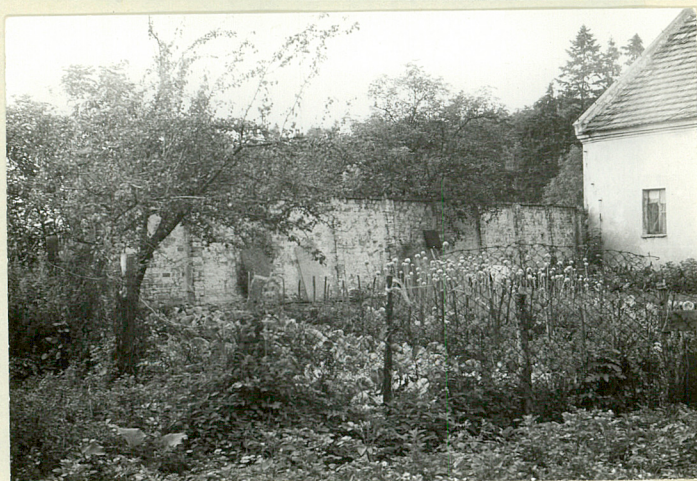
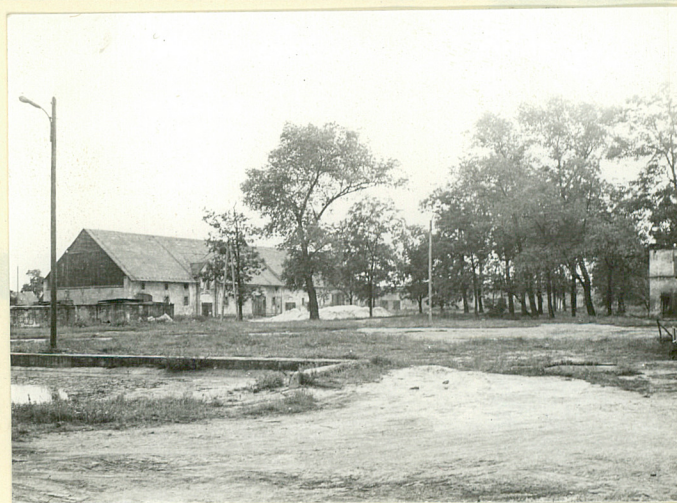
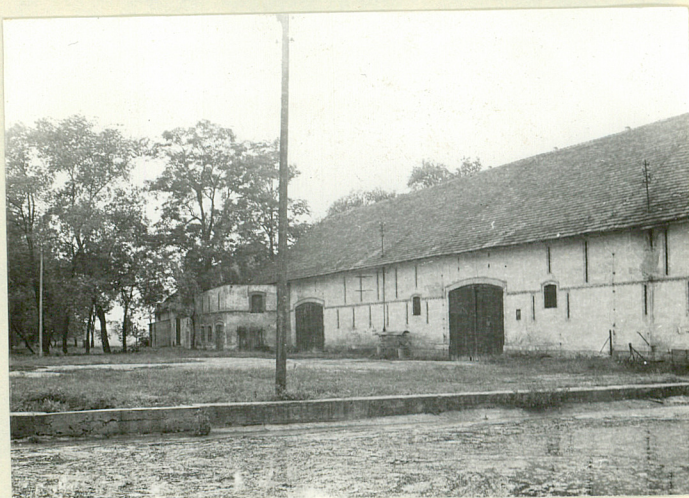
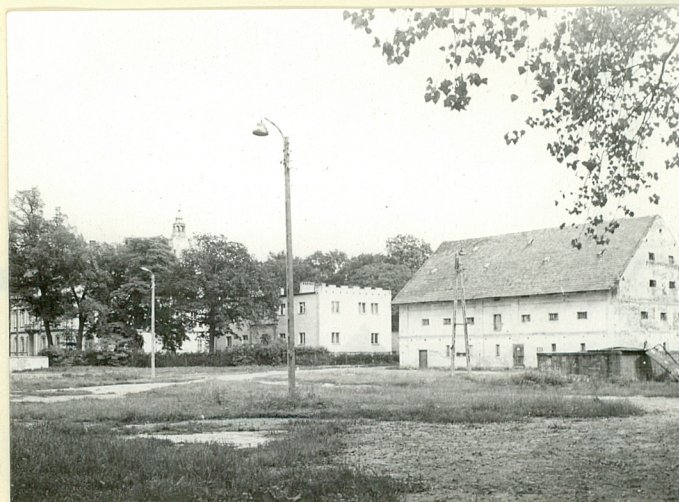
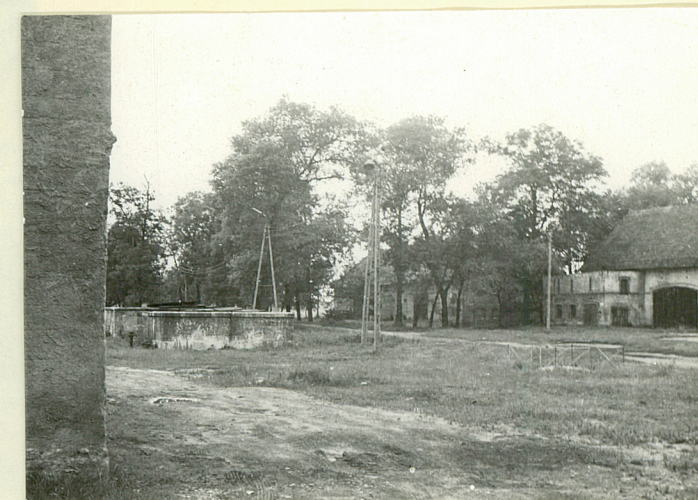
- dość dobrze, stan ten umożliwia częściowo
odtworzenie wyglądu pierwotnego.

- 1/fragm.ogrodzenia przy domu mieszk. /nr 15/
- 2/podwórze gosp.-widok od pn.wsch.,
- 3/jw.pn.ściana urbanist. podwórza gosp.
- 4/jw.,widok od pn.zach.,
- 5/jw.,widok od pd.wsch.

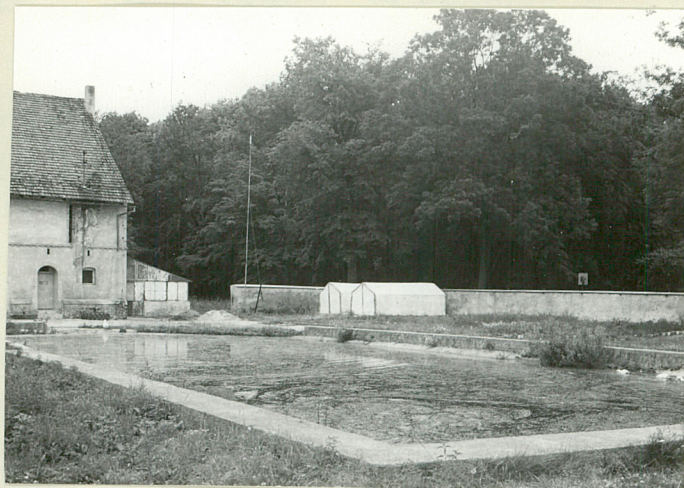
1

1/gnojownik /nr 13/

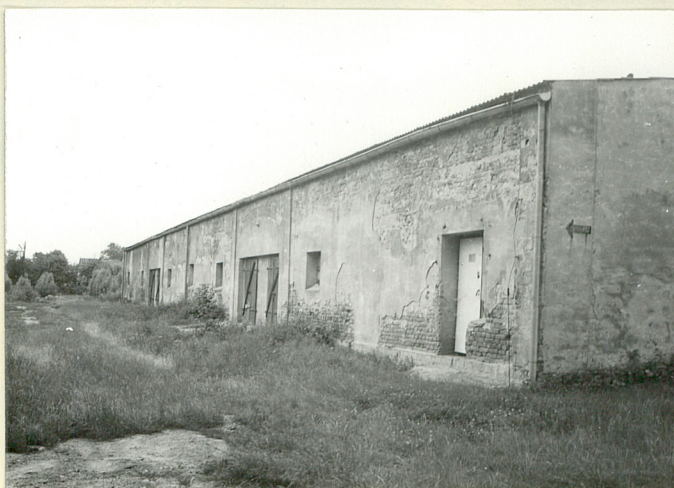
2

- 3/ stodoła /nr 8/ - całkowicie zmieniona,
- 4/ stodoła /nr 9/ - zniszczona elewacja,
- 5/ domy mieszkalne /nr 15,18,21,26/ - dość dużo zmian w elewacjach /m.in. poszerzono otwory ścienne/,
- 6/ chlewik - mała wartość zabytkowa.

2/stodoła /nr 8/, elewacja
wsch.,

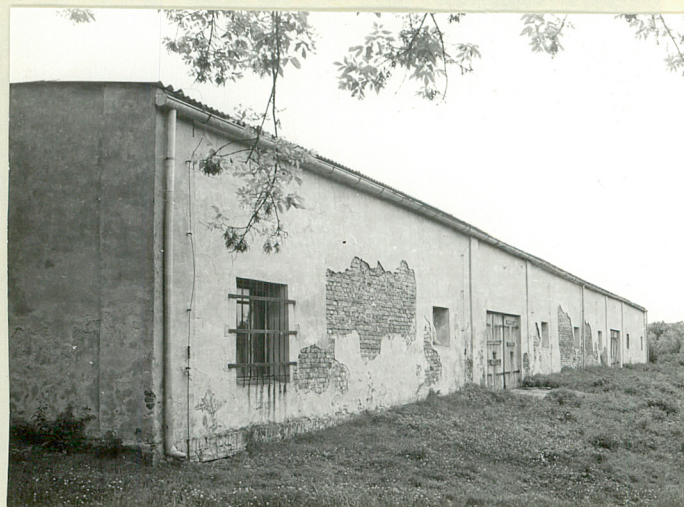
3

3/jw., elewacja zach.,

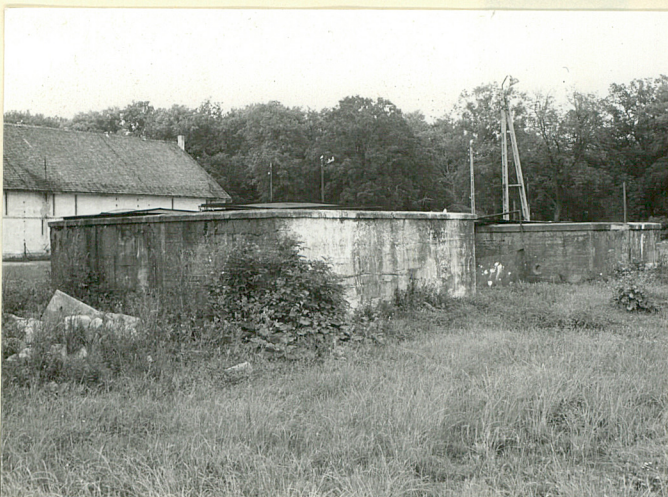
- 1/ dom mieszkalny rządcy /nr 2/-po kapitalnym remoncie,
- 2/ silosy /nr 4 i 5/ - mała wartość zabytkowa,

4/silosy /nr 4 i 5/

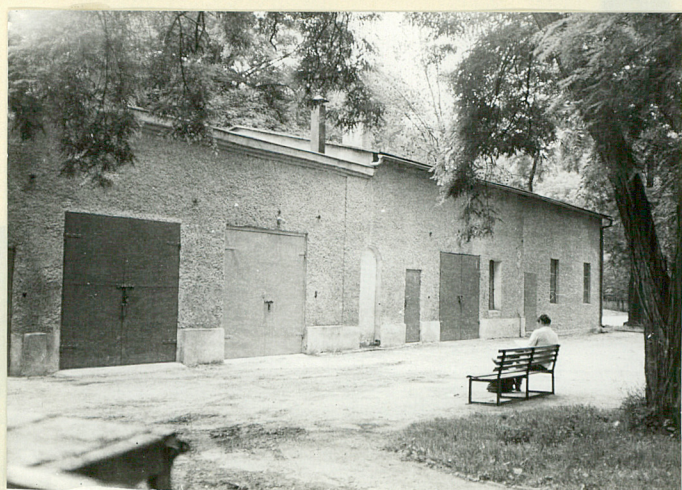
6

6/budynek gosp. /nr 31/
elewacja zach.

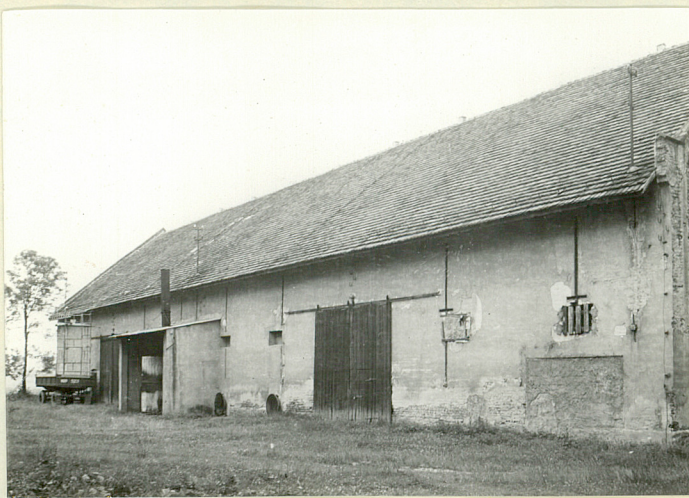
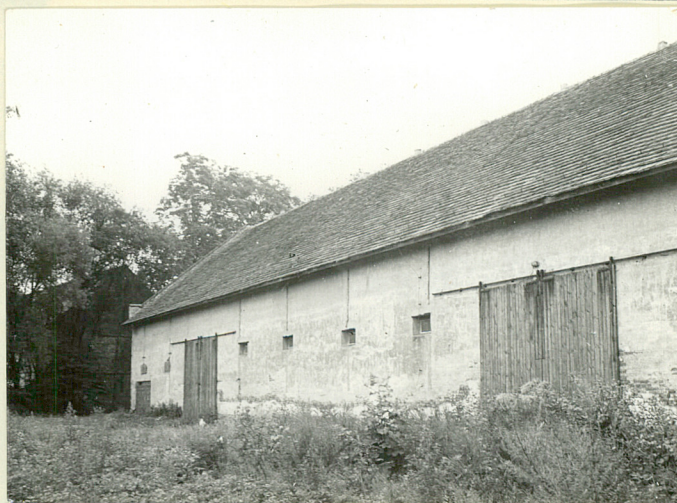
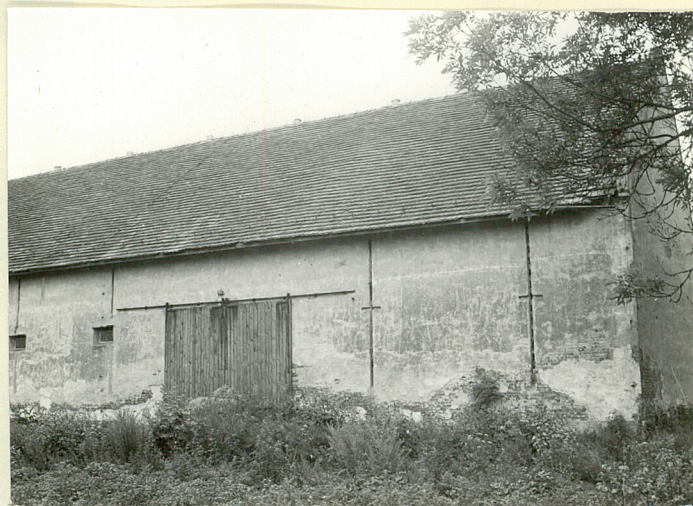
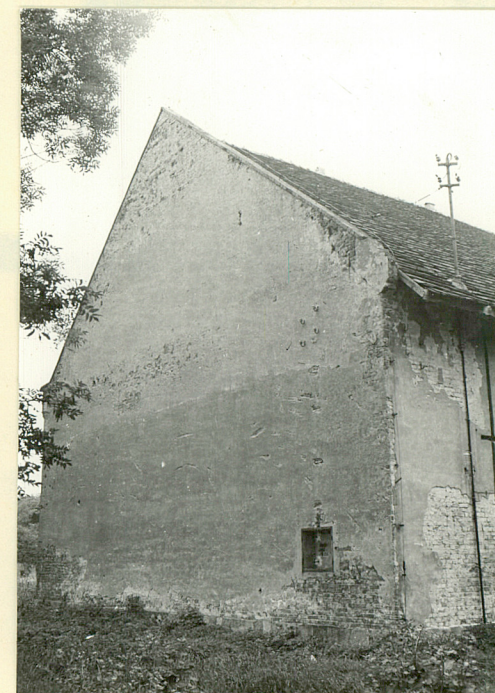
- 1/stodoła /nr 9/elewacja
pd,
- 2/jw.,elewacja pn.,część
wsch.,
- 3/jw.,część zach.,
- 4/jw.,elewacja zach.,
- 5/jw.,elewacja wsch.

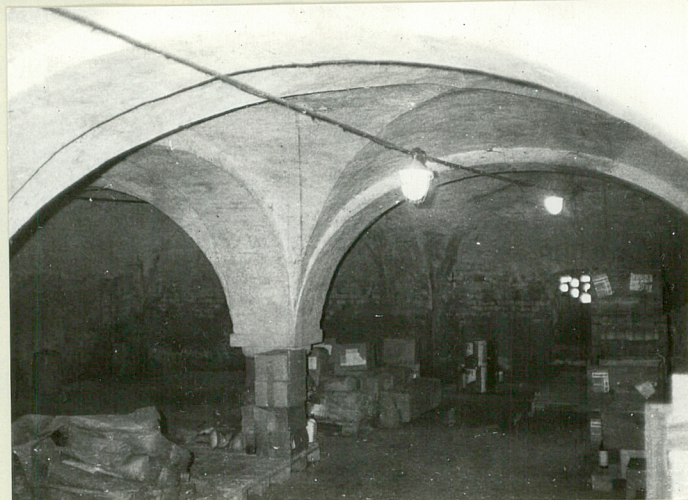
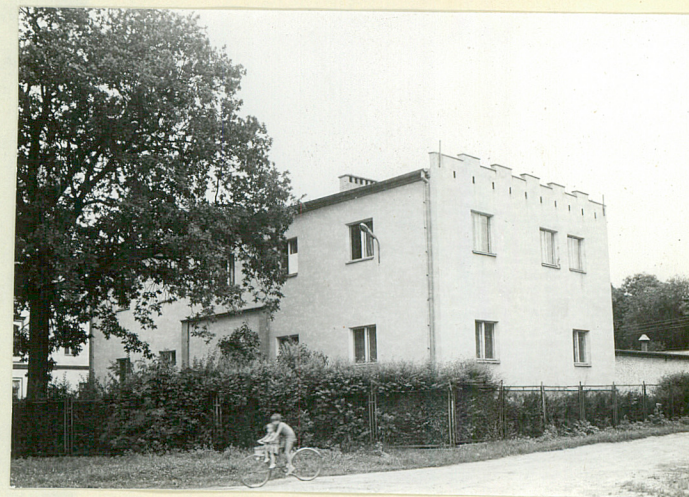
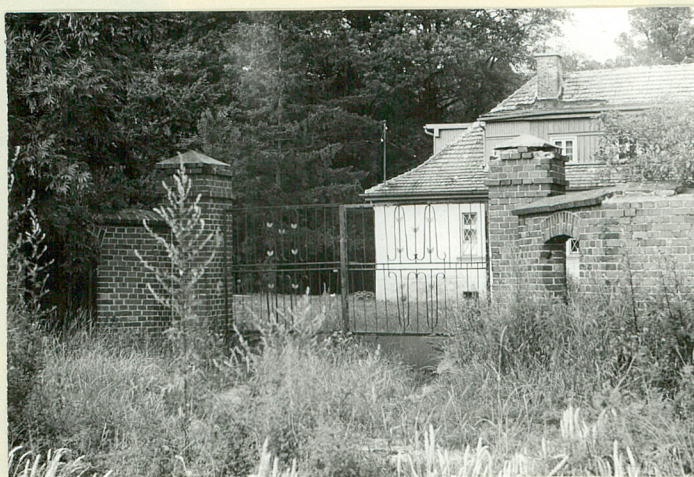
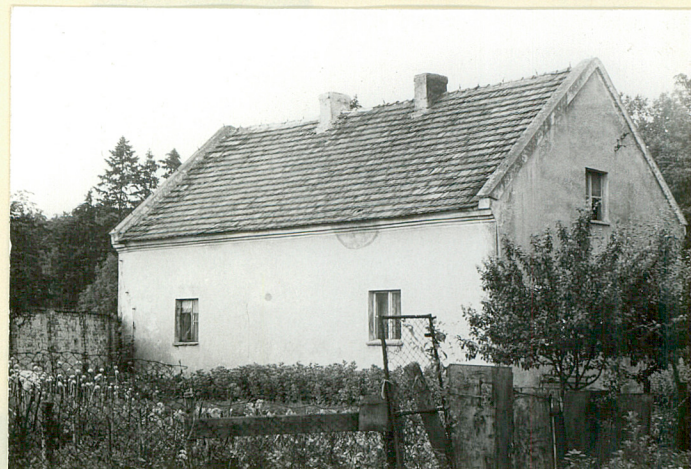
Budynki należące do folwarku wybudowano z cegły pełnej na zaprawach wapienno-piaskowych bądź wapienno cementowych o wążku krzyżowym; stropy ^{sklepi} w mieszkaniach drewniane, nagie, w budynkach gospodarczych głównie ceglane: żagielkowe /owczarnia/, krzyżowe /piwnica, stodoły nr 9/, kolebkowe /część ob. nr 11, nr 3/, rzadziej drewniane "nagie" /magazyn nr 3/, więźby dachowe płatwiowo-kleszczowe i jętkowe / w domach mieszkalnych/ natomiast dość często o konstrukcji złożonej/ por. karty szczegółowe, obiektów nr 3, 7, 11/ poszycia dachu głw. dachówką karpiówką /wszystkie domy mieszkalne większość budynków gospodarczych/ reszta współcześnie pokryta eternitem.

- 1/stodoła/nr 9/,wieżba dachowa,
- 2/j.w.,wnętrze,piwnicy,
- 3/jw.,strop krzyżowy,
- 4/dom mieszk.rządcy/nr 2/ elewacja pn.i zach.
- 5/brama wjazdowa przy domu mieszk./nr 17/,
- 6/dom mieszk./nr 15/ elewacja zach.

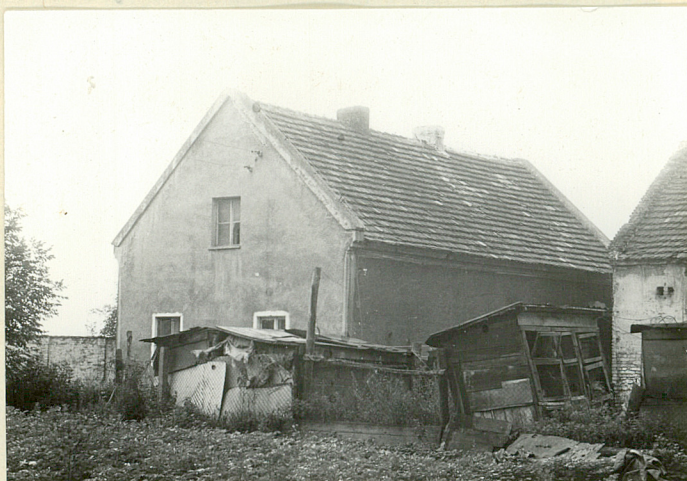
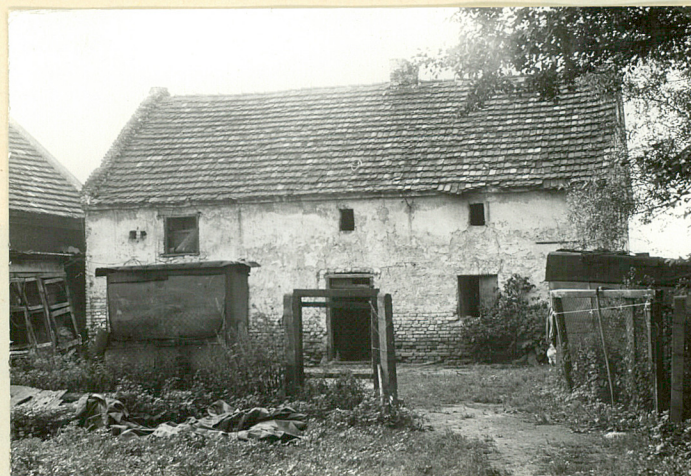
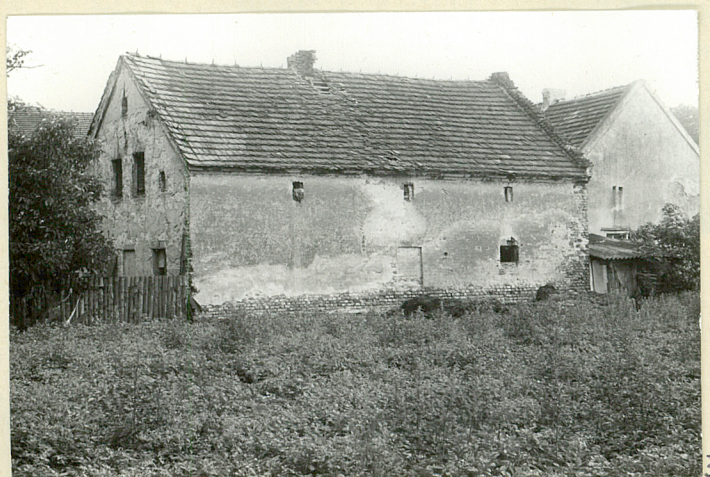
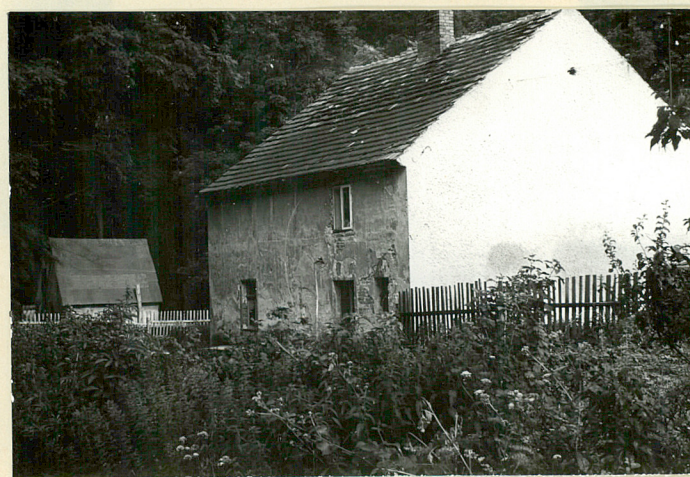
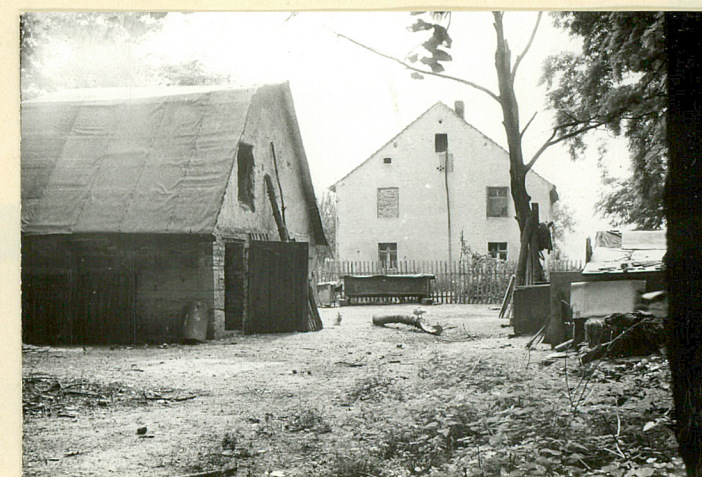
1/dom mieszkalny /nr 15/
elewacja pd.i wsch.

2/dom mieszkalny ob.
bud.gosp. /nr 16/, ele-
wacja pd.

3/jw., elewacja pn.

4/dom ogrodnika /nr 18/
elewacja zach.i pn.

5/jw., elewacja wsch.

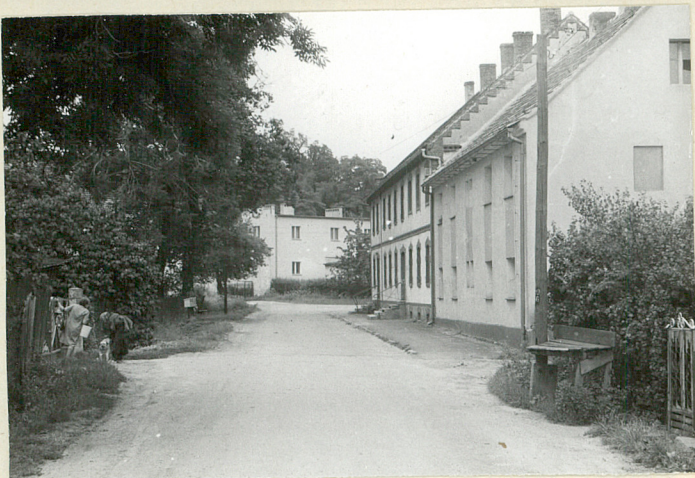
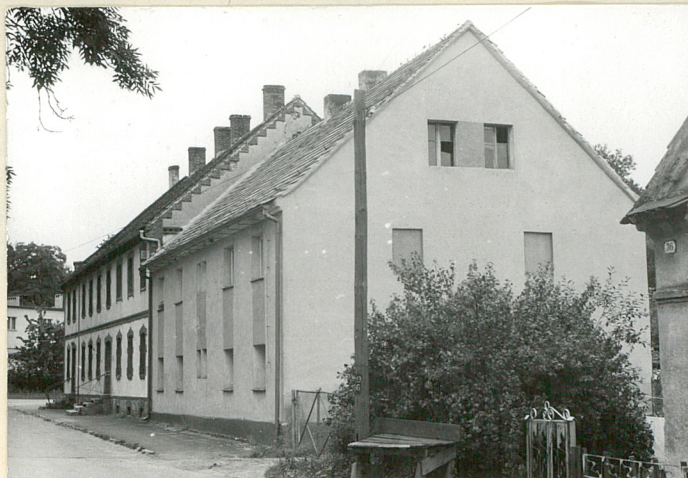
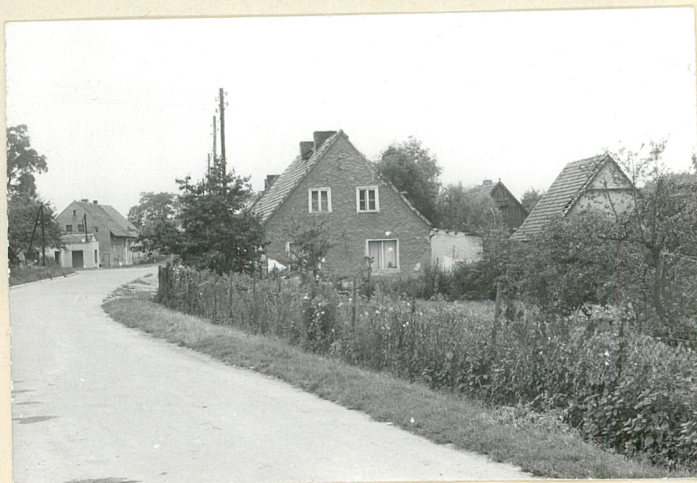
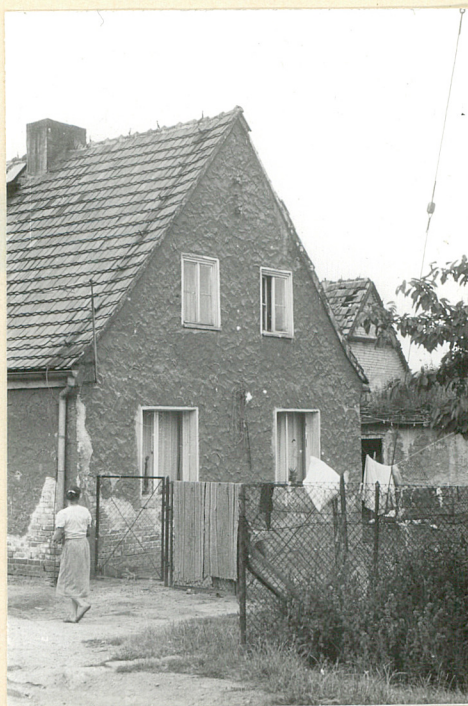
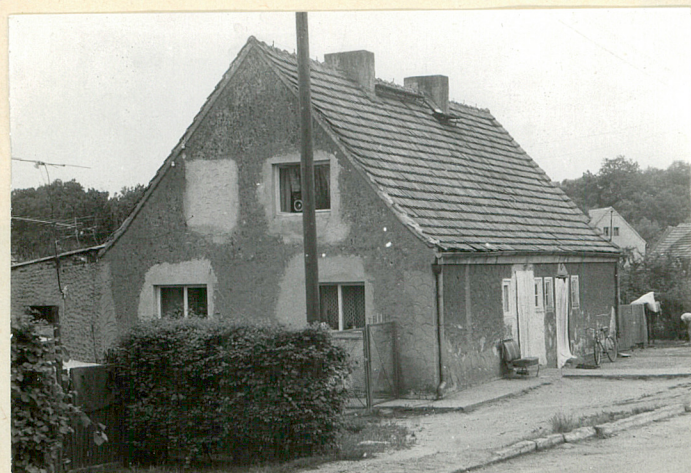
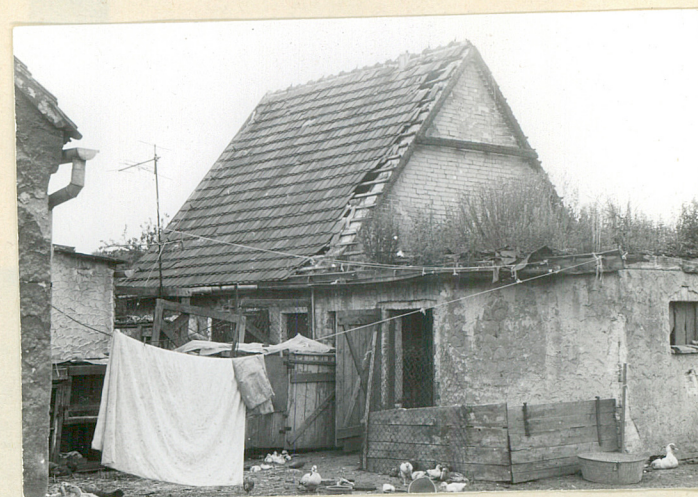
- 1/droga dojazdowa na
dwórze gosp.od pd.
- 2/dom mieszk./nr 22/,
elewacja pd.zach.i pn.
zach.
- 3/kolonia mieszkalna od
pn.wsch.
- 4/dom mieszk./nr 23/ ele-
wacja wsch.,
- 5/jw.,elewacja pd.i zach.
- 6/chlewik/nr 27/

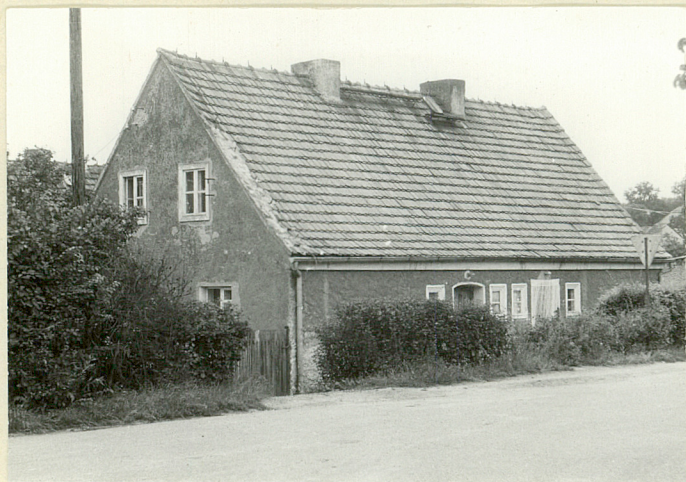
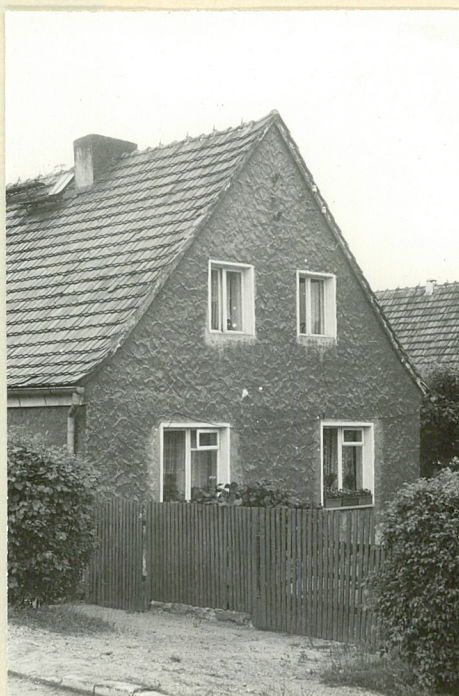
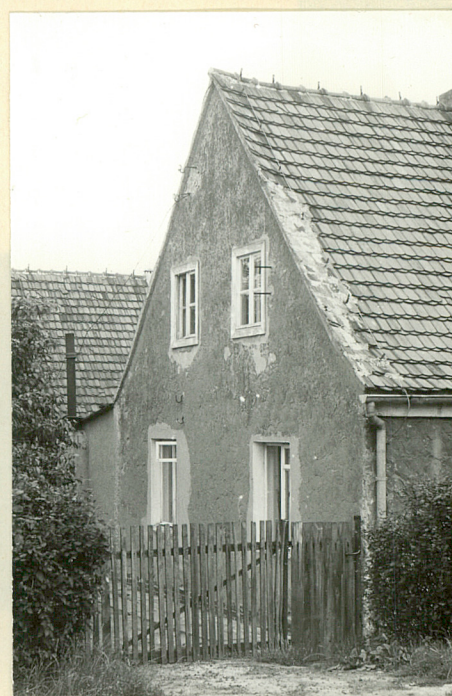
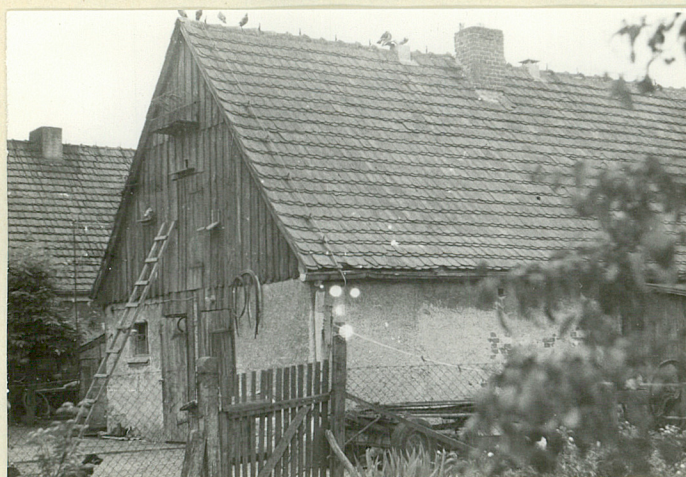
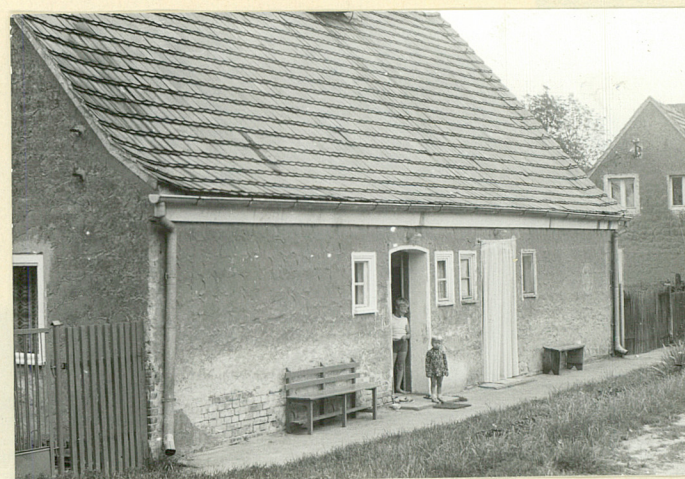
1/dom mieszkalny /nr 24/
elewacja pd.,

2/jw.,elewacja wsch.,

3/jw.,elewacja zach.,

4/chlewik /nr 28/

5/dom mieszkalny /nr 25/
elewacja pd.

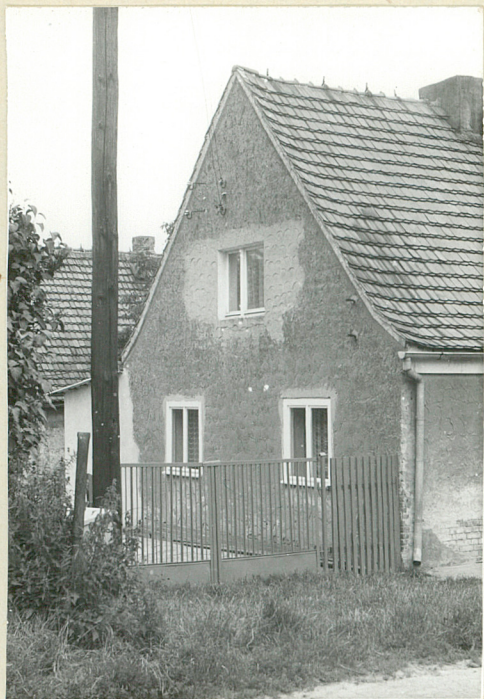
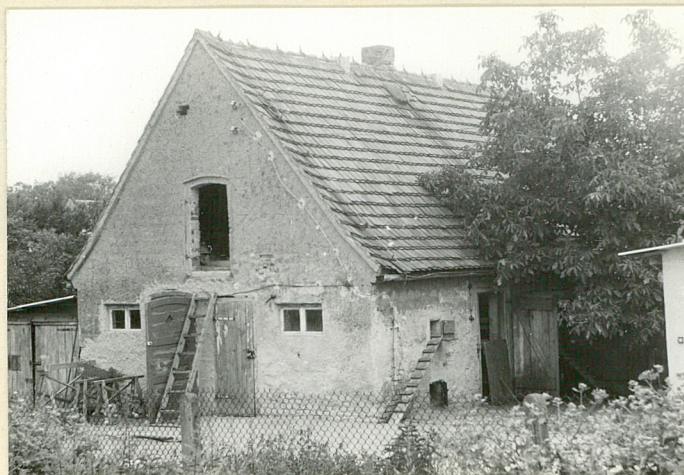
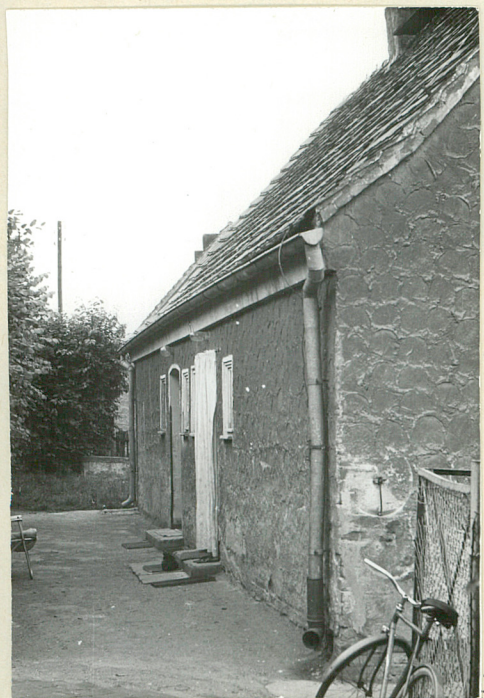
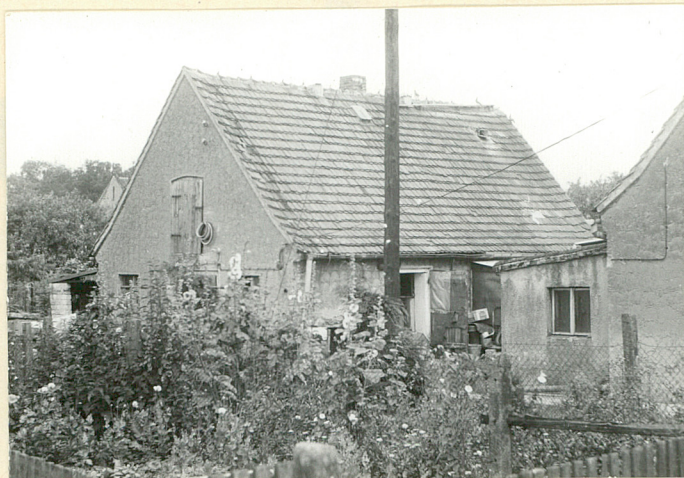
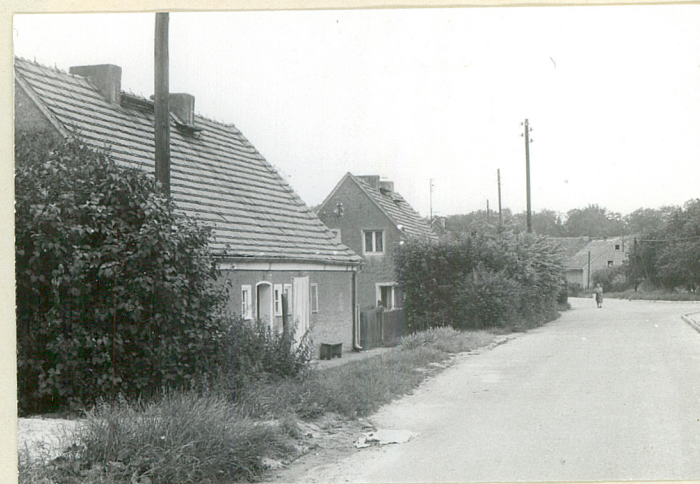
- 1/dom mieszkalny /nr 25/
elewacja zach.,
- 2/chlewik /nr 29/,
- 3/dom mieszkalny /nr 26/
elewacja pd.,
- 4/chlewik /nr 30/
- 5/widok na kolonię mieszk
od zach.
