ZESPÓŁ BRAMNY (ZACHODNI) - BRAMA I POWOZOWNIA

ok. 1913

BAGNO

c.d.poz.13 - opis (brama) i zdjęcia

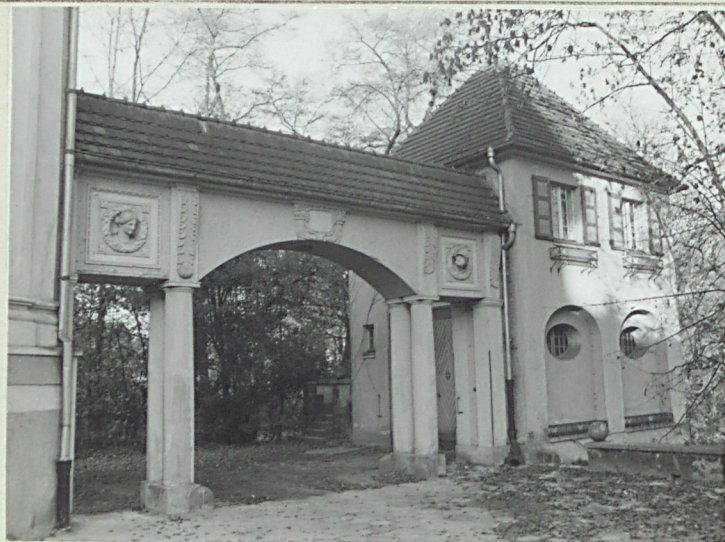
11. Zdjęcia,

Elewacja północna (od strony stawu) - wysoki kamienny cokół z małym okienkiem piwnicznym na osi. Z boku przylegają kamienne schody prowadzące z dziedzińca nad lustro wody. W I kondygnacji para płycin w formie ślepych arkad zamkniętych łukami koszowymi z 2-ma umieszczonymi nad nimi owalnymi okienkami. W II-giej kondygnacji na osi kwadratowe okno z okiennicami.

Brama w formie łuku triumfalnego z trzema prześwitami. Środkowy prześwit 3-krotnie szerszy od bocznych, zamknięty spłaszczonym odcinkiem łuku, wspartym na 2 parach kolumn ustawionych jedna za drugą, na wspólnych prostopadłościennych bazach. W narożniku przylegającym do powozowni para filarów ustawionych jeden za drugim na wspólnej bazie.

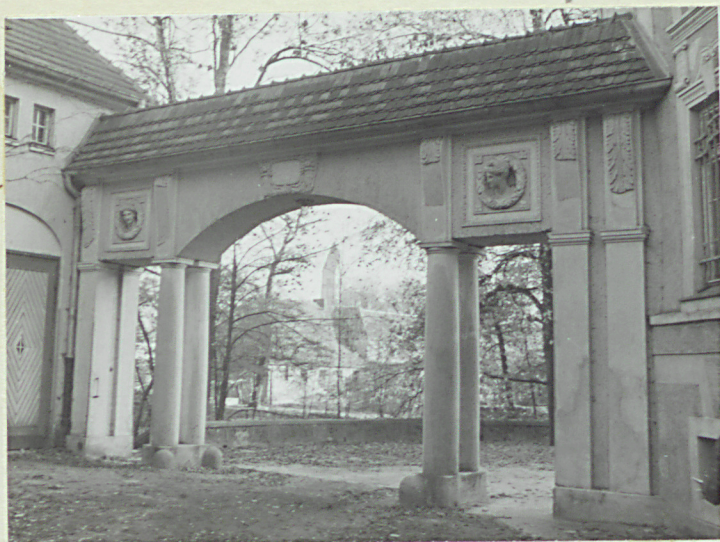
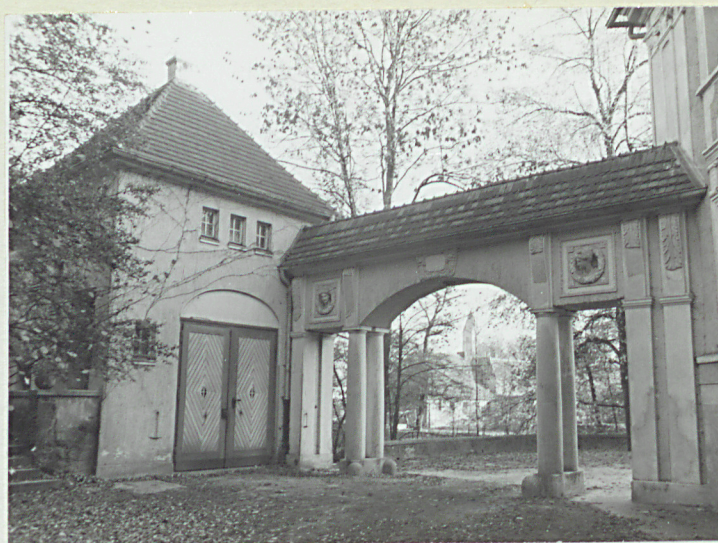
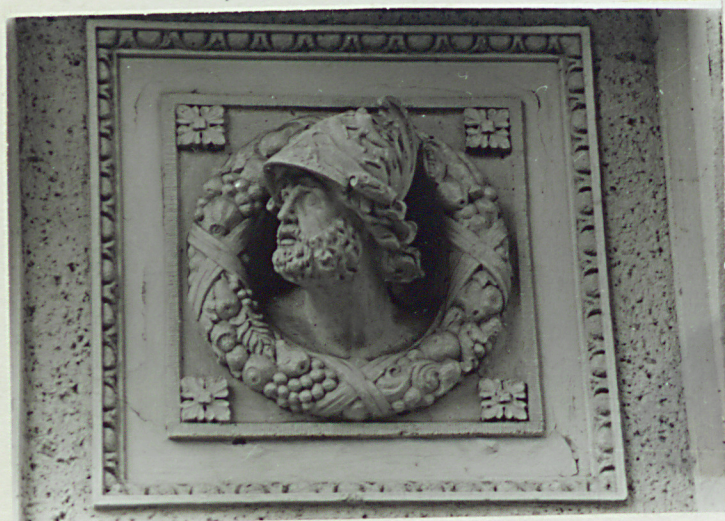
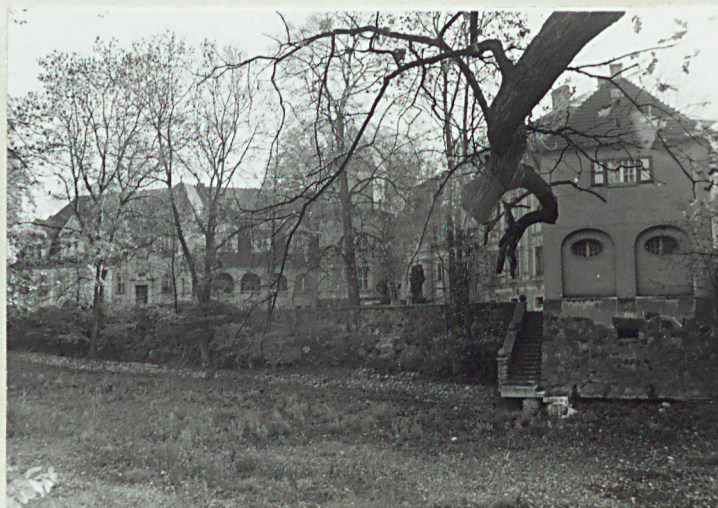
Elewacja południowa- w I-ej kondygnacji na osi płycina zamknięta łukiem koszowym wypełniona prostokątnymi dwuskrzydłowymi drzwiami. Z boku małe okienko.

Elewacja wschodnia - z arkadowymi blendami z owalnymi oknami na parterze, w II-giej kondygnacji 2 prostokątne okna z okiennicami.

Elewacja zachodnia - z niesymetrycznie umieszczonym prostokątnym otworem drzwiowym i prowadzącymi do niego zewnętrznymi schodami i rzędem trzech małych okienek powyżej drzwi.

Elewacje: od strony dziedzińca-na osi kolumn i filarów 3 wsporniki zdobione liśćmi akantu (wsporniki podłużne, jakby nałożone na płaskie lizeny). Nad prostokątnymi bocznymi prześwitami 2 kwadratowe kasetony zawierające okrągłe medaliony wypracowane w sztucznym kamieniu, zawierające popiersia Marsa i Wenus wyłaniające się z wieńców. W łuku nad środkowym prześwitem wypracowany w tynku wspornik w kształcie ozdobnego klinca. Od strony parku - w narożniku przylegającym do pałacu odcinek muru z nałożoną parą wypracowanych w tynku lizen ustawionych obok siebie na wspólnej bazie. Na przedłużeniu lizen, kolumn i filarów - 5 podłużnych wsporników z dekoracją akantową, na osi analogiczny wspornik ozdobiony rogami pełnymi owoców i nad bocznymi prześwitami medaliony z popiersiem Diany i Apollina.
