OŚRODEK DOKUMENTACJI  
ZABYTEKÓW W WARSZAWIEKARTA EWIDENCYJNA ZABYTEKÓW  
ARCHITEKTURY I BUDOWNICTWA

KOŚCIÓŁ PARAFIALNY PW. ŚW. MARII MAGDALENY

ok. 1540; przeb. 1685, 1755;

OSIEK

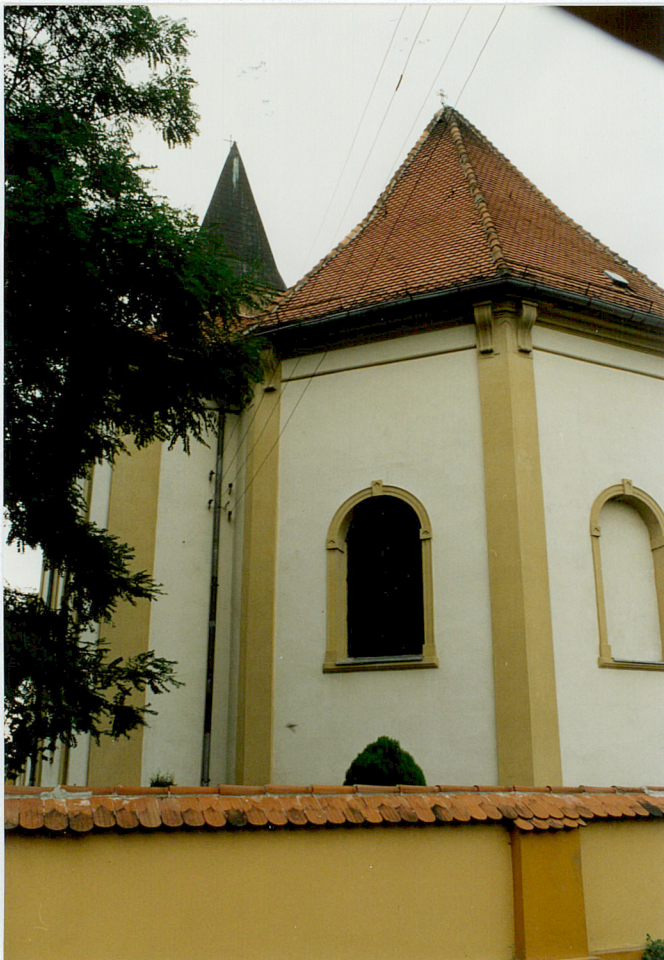
1. Widok kościoła od pd.-wsch.
2. Fragment elewacji wsch. od pd.
3. Widok wsch. części kościoła od pn.
4. Widok kościoła od pn.-wsch.
5. Fragment pn. elewacji.

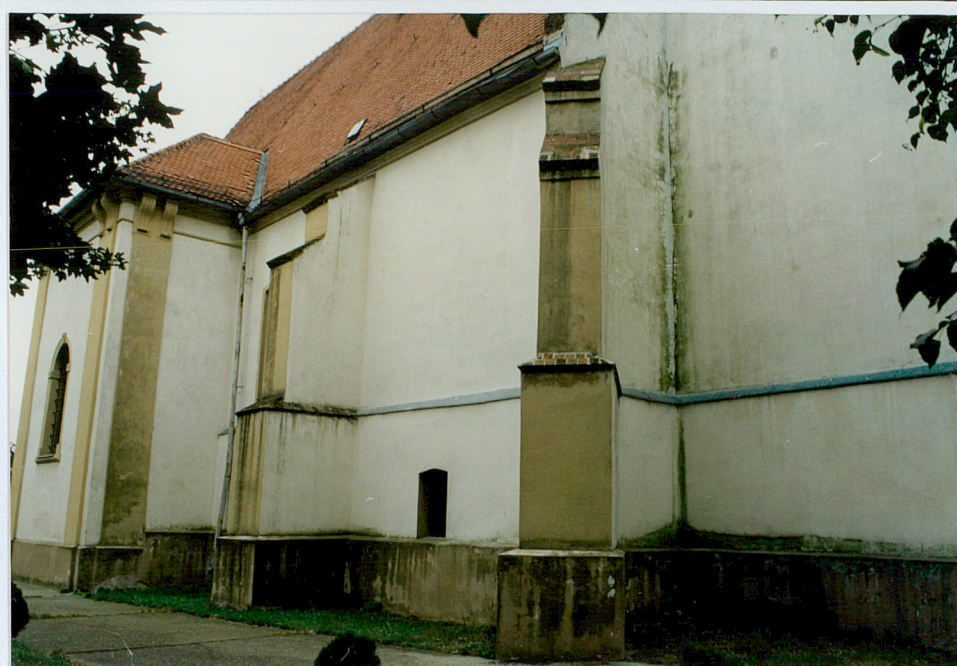
6. Fragment pn. elewacji – widok od zach.
7. Widok kościoła od pd.-zach.
8. Gotycka część kościoła – widok od pd.
9. Wieża – widok od pd.
10. Elewacja pd. – widok od zach.

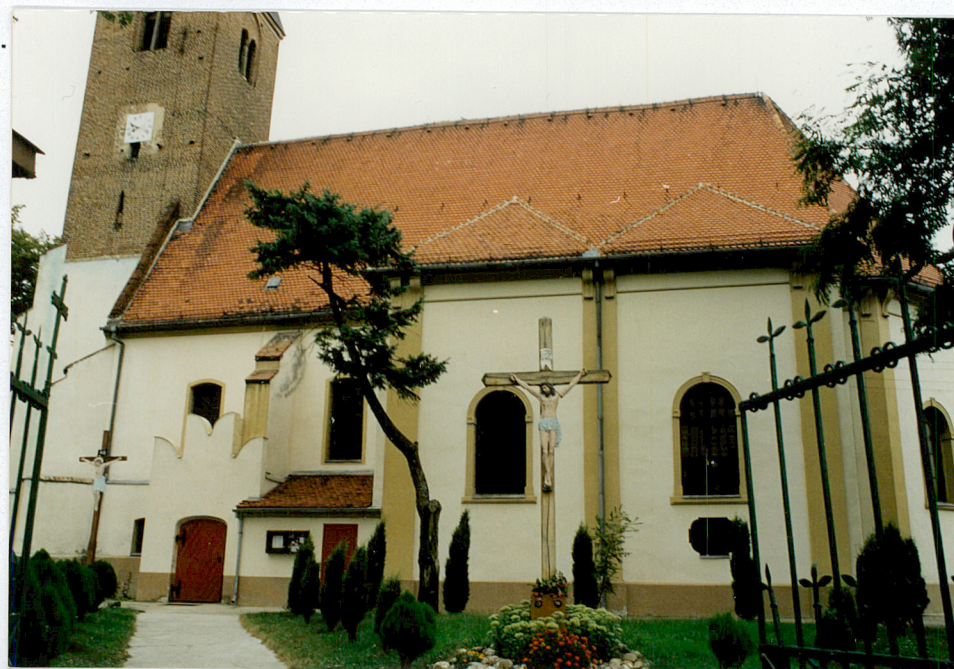
11. Elewacja pd.
12. Górne kond. wieży \_elewacje pd. i wsch.
13. Kruchta pd.
14. Okno części barokowej.
15. Barokowe okno dolnej kond. zakrystii.
16. Biforium wieży.

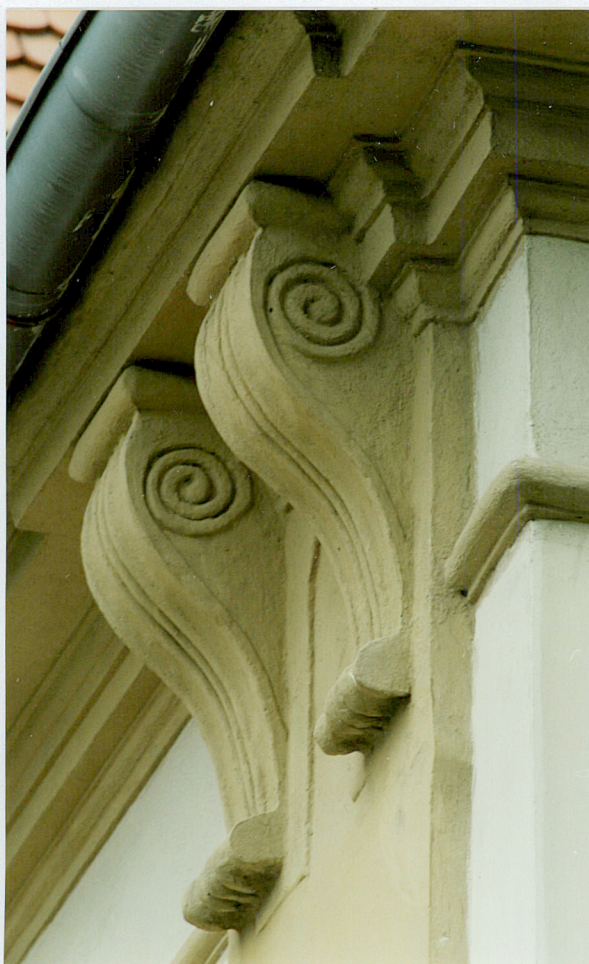
17. Konsolowe głowice pilastrów.
18. Wnętrze – widok ku prezbiterium.
19. Wnętrze – widok ku emporze muzycznej.
20. Pn. ramię transeptu i fragment ściany prezbiterium.

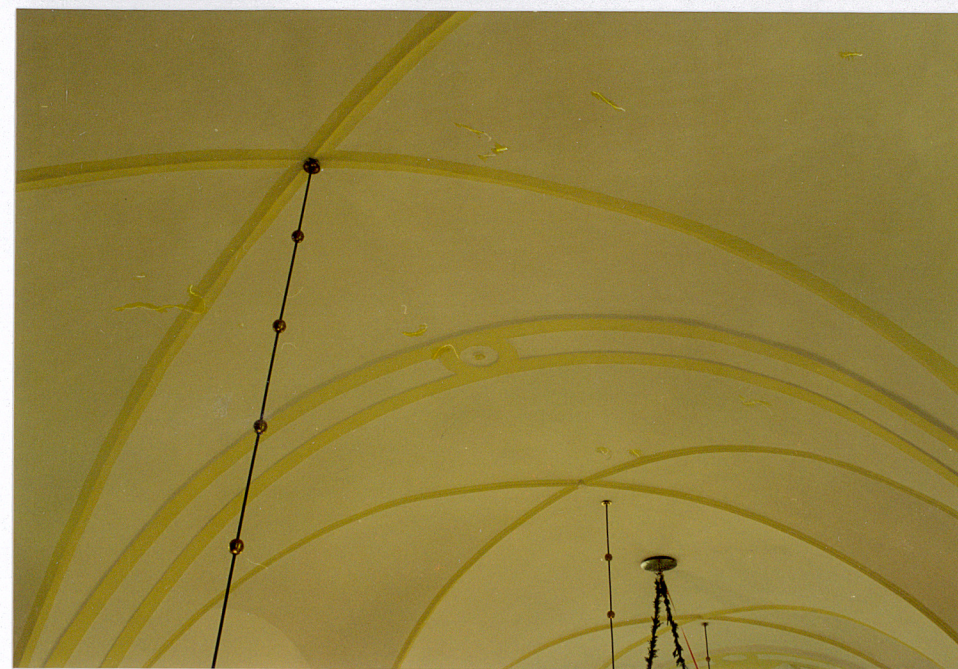
21. Sklepienie nawy.
22. Sklepienie apsydy prezbiterium.
23. Sklepienie przyziemia wieży.
24. Sklepienie Kruchty pn.-wsch.
25. Drzwi wejścia pd. – widok od strony nawy.

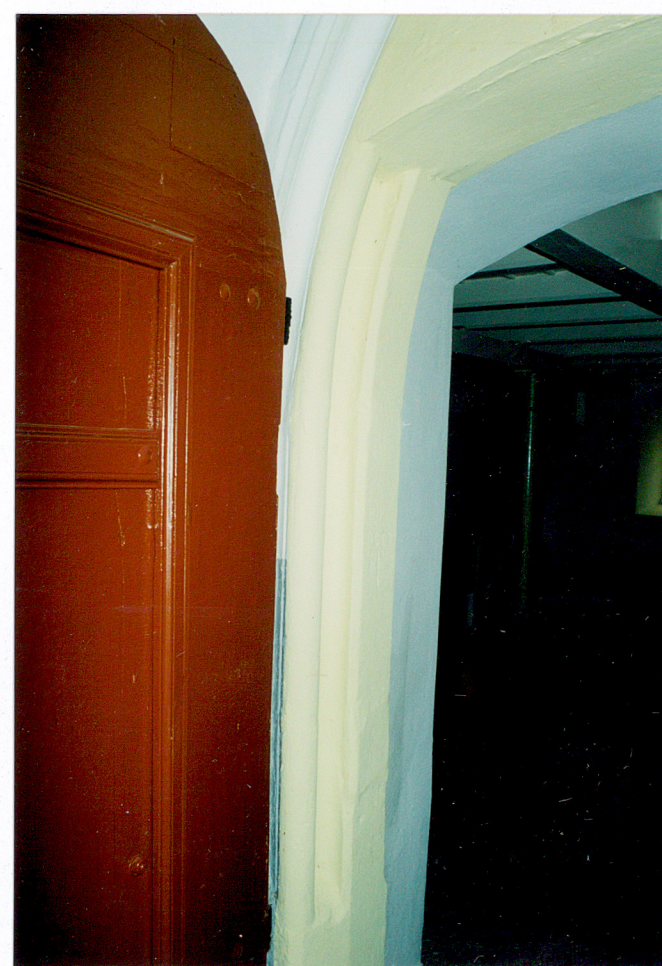
26. Fragment gotyckiego profilowania otworu pd. – widok z zewnątrz.
27. Wejście do zakrystii.
28. Wejście na ambonę.
29. Fragment wieży dachowej.
30. Gmerk i data przebudowy na ościeżu otworu pd.

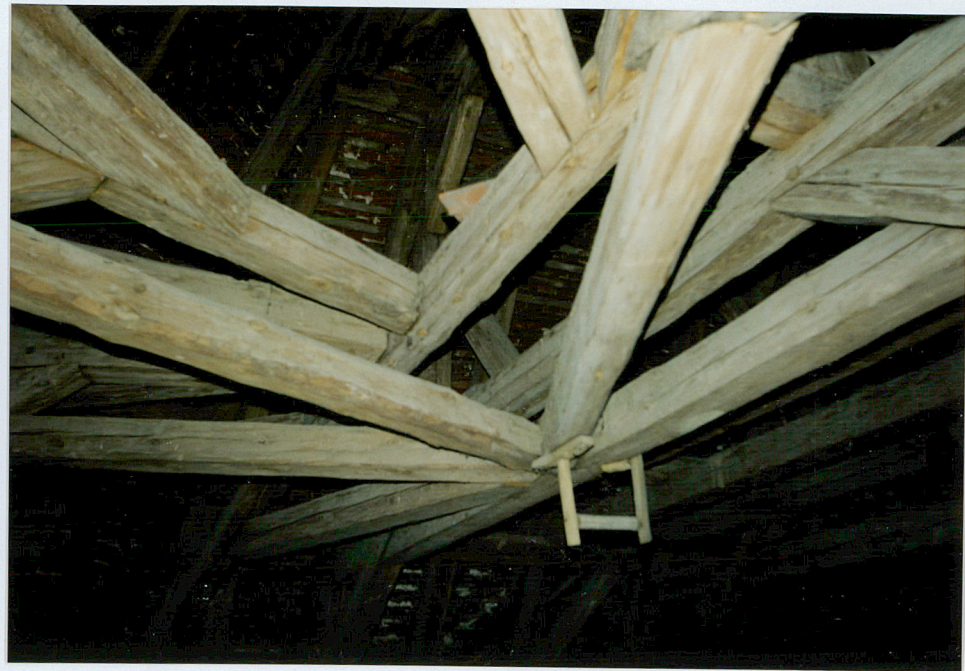
29.

**Więźba dachowa.** Konstrukcja drewniana; w wieży więźba storczykowa z co drugim więzarem pełnym; w korpusie jętkowo-krokwiowa z 3-ma rzędami jętek i co 3-cim więzarem pełnym – dolne i środkowe jętki wsparte na podwójnej ścianie ze stoliców leżących, rozpartych rozporami, zastrzelone w płaszczyźnie więzarów, z potężnymi mieczami w kierunku kalenicowym, górne jętki wsparte podwójnymi stolicami prostymi zmieczowanymi i zastrzelonymi w płaszczyźnie więzarów. Więźba datowana i sygnowana na rozporze i jętce 4-tego pełnego więzara: **H: A: S: M: S: 1685 H: G: A: P**

<p>20. Najpilniejsze postulaty konserwatorskie</p> <p>⇒ remont dachu – przegląd, naprawa i konserwacja więźby;</p> <p>⇒ naprawa i wymiana rynien i rur spustowych, obróbki blacharskie;</p> <p>⇒ wzmocnienie konstrukcji ścian części prezbiterialnej i transeptowej; likwidacja pęknięć;</p> <p>⇒ założenie drenażu wokół kościoła i izolacja pionowej;</p> <p>⇒ naprawa i wzmocnienie konstrukcji przypór; opierzenie obdaszków blachą;</p> <p>⇒ wymiana podłogi empory muzycznej i naprawa podłóg w wieży; wymiana drewnianych schodów wieży;</p> <p>⇒ odsłonięcie kamiennego profilowanego obramienia drzwiowego w wejściu pd., odsłonięcie gmerku i daty na zach. ościeżu;</p> <p>⇒ naprawa i uzupełnienie ubytków w kamiennych słupkach biforiów wieży;</p> <p>⇒ naprawa zegara wieżowego;</p> <p>⇒ konserwacja całego zespołu eklektycznego wyposażenia kościelnego;</p>

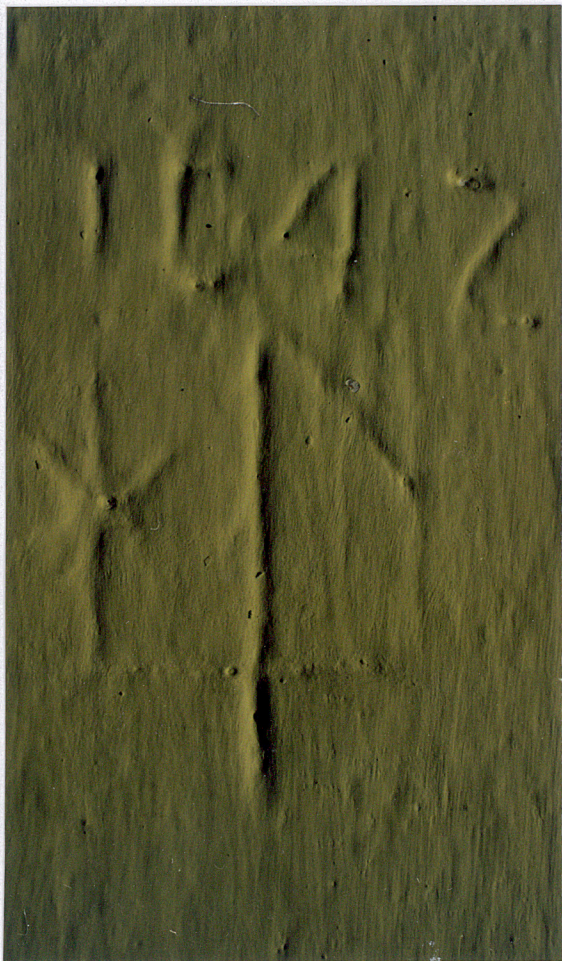
30.

rium w pd. ramieniu transeptu; dwie barokowe płyty nagrobne w pd. ścianie prezbiterium – Moniki v. Rostock i jej syna Ernsta (?) z lat 1629 i 1634, barokowa chrzcielnica marmurowa. Na ościeżu wejścia pd. zachował się niewyraźny gmerk budowniczego i data przebudowy: 1542 (?); podobnie – na jednej z jętek wieży dachowej inicjały cieślów i data przebudowy dachu, tożsama prawdopodobnie z datą zakończenia przebudowy i rozbudowy barokowej kościoła (1685).

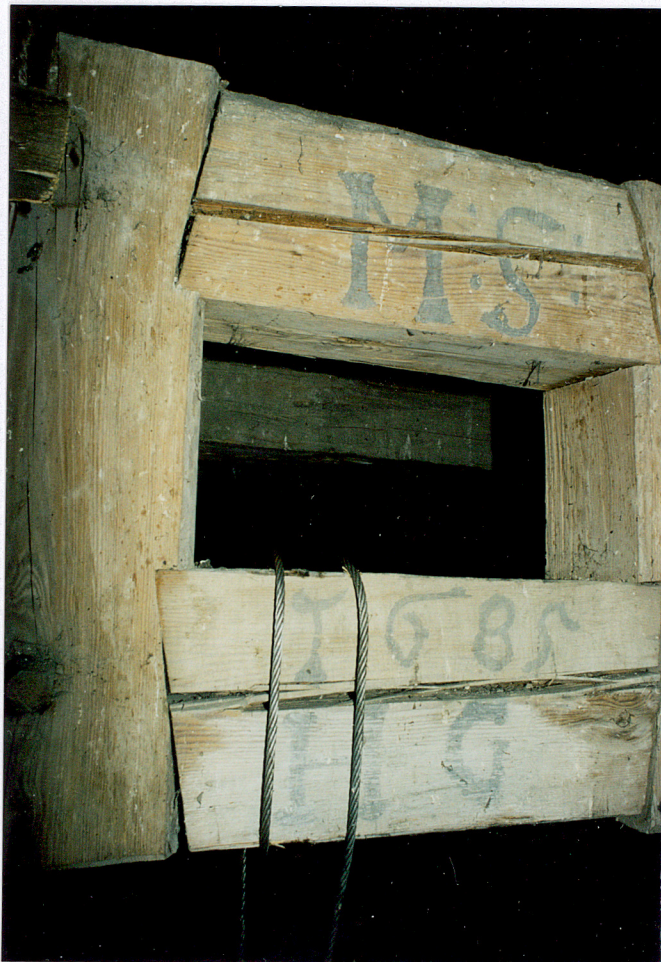
31. Inicjały na jętce wieży dachowej.
32. Inicjały i data na jętce wieży dachowej.
