1. Obiekt

OBORA /nr 4/

P S A R Y

Obiekt przypuszczalnie został wybudowany ok. 1875 r. z przeznaczeniem na oborę, funkcji nie zmienił do dziś.

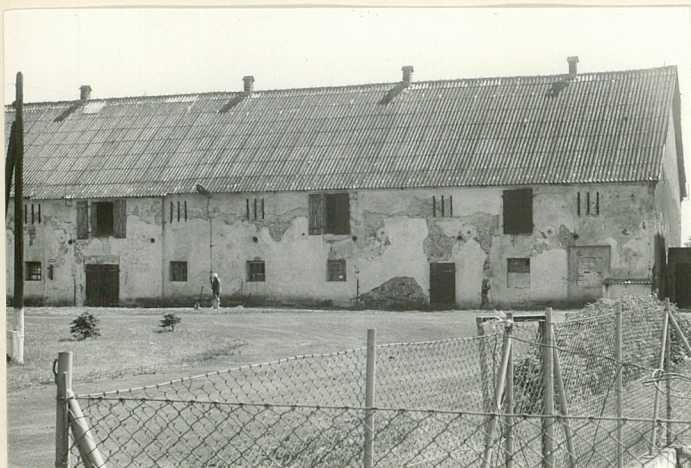
1

1/elewacja zach., część pd.

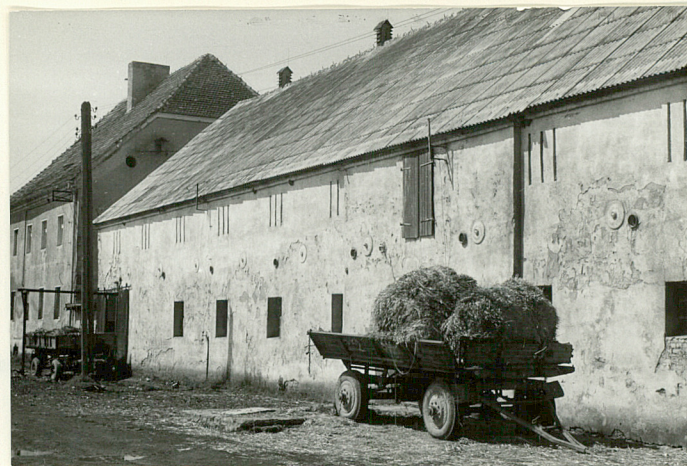
2

2/elewacja wsch., część pd.

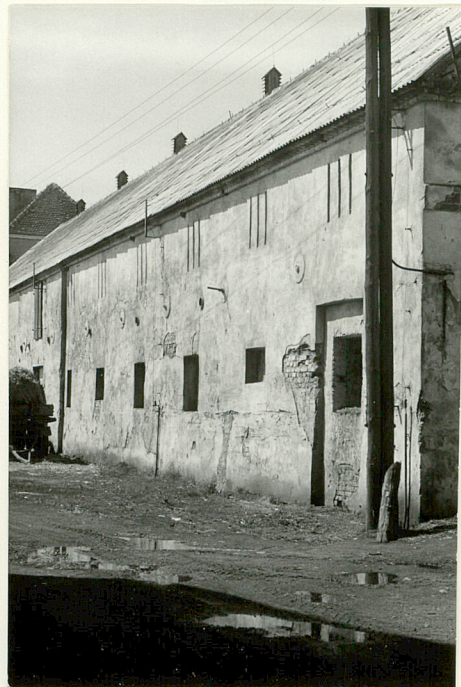
3

33/j.w., część pn.

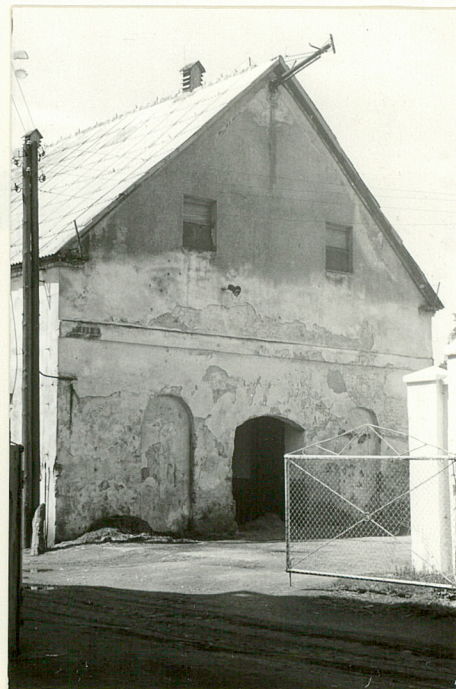
4

stojącego prostokąta, o łuku odcinkowym, po bokach którego usytuowano płytkie wnęki o kształcie stojących prostokątów o łuku pełnym, w szczycie umieszczono symetrycznie po dwóch stronach osi ściany dwa otwory okienne o wykroju stojących prostokątów o łuku płaskim, dla podkreślenia podziału między parterem, a poddaszem, zastosowano prosty gzyms opaskowy składający się z trzech warstw cegieł w skrajnych ustawionych na płask, natomiast w środkowej cegły ustawiono rębem prosto, kontur szczytu zakończony gzymsiem zwieńczającym składającym się z kolei z dwóch warstw cegieł, gdzie cegły ustawiono na płask z widoczną główką, na ścianę pn. wchodzi również krótkie zakończenia gzymsów zwieńczających ze ścian długich obiektu.

4/elewacja pn.

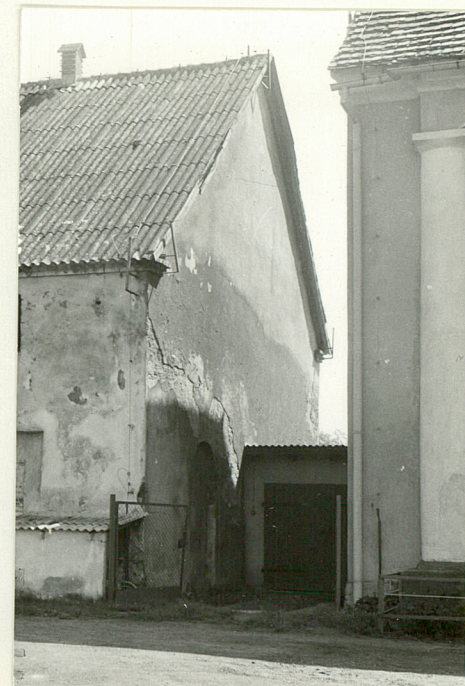
5

5/elewacja pd.

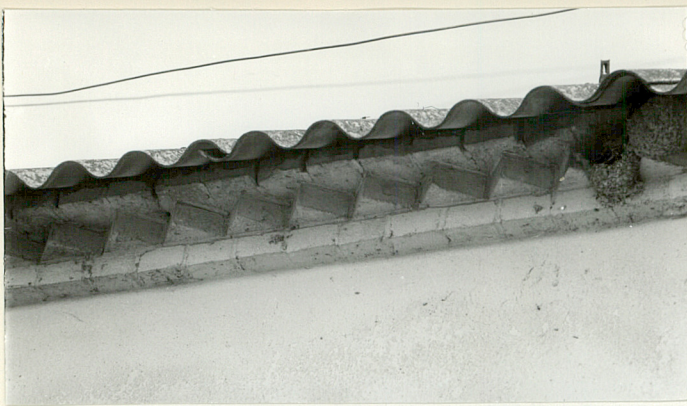
1

- 1/opracowanie gzymsu zwieńcz.
- 2/opracowanie naroża
- 3/ozdobre wywietrzniki
- 4/kotwa
- 5/więźba dachowa-fragment
- 6/wnętrze-widok ogólny
- 7/słup żeliwny-zbliżenie

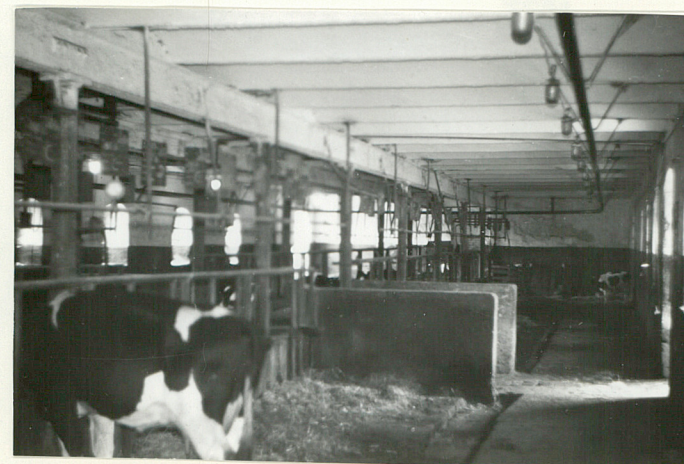
6

Wnętrze: dwuprzestrzenne, większe jest obora, gdzie wysoki ganek przebiega na środku wzdłuż obiektu, .mniejsze podzielone jest wtórnymi ściankami działowymi, gdzie znajdują się pomieszczenia magazynowe i pomocnicze, ściany od wewnątrz tynkowane.
