6421
DOLNOŚLĄSKIE

440/1 RZĄDCÓWKA

ok. 1898

BORÓW

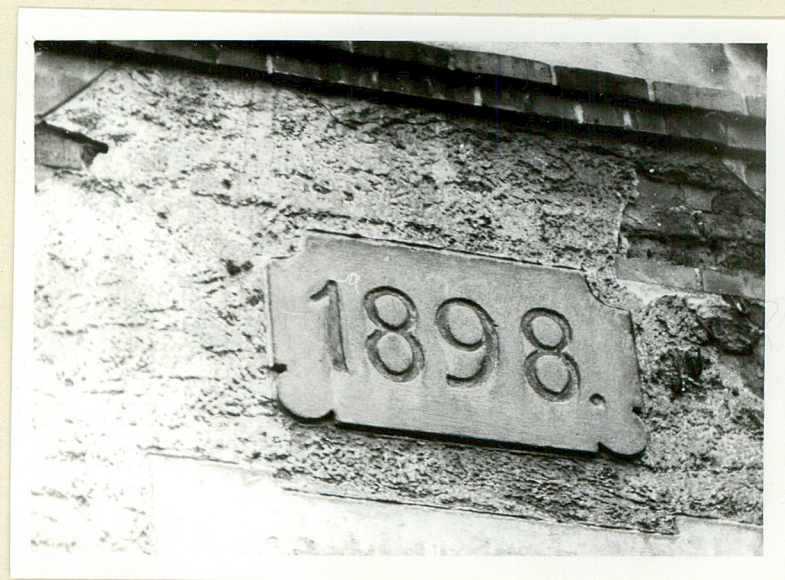
6

gładkiego tynku, wewnątrz pokryte tynkiem wypukłym, centralnie umieszczono prostokątne okno w opasce nad nim na prostokątnym polu z gładkiego tynku datownik "1898". Ryzalit zwieńczony wystawką zamkniętą od góry trójkątnie wspartą na niewielkich wspornikach. Wokół pochylenia połaci i w podstawie trójkątny kształt wystawki podkreślony ceglany gzymsem z dwóch warstw cegły w różnym stopniu wysuniętych ponad lico muru. Skrzydło boczne: pierwotnie w każdym okna umieszczone w dwóch rzędach poziomych po dwa, każde w opasce z gładkiego tynku. Każde skrzydłodzielną na dwie części szeroką opaską z gładkiego tynku, wewnątrz z tynku wypukłego (czytelne w II kondygnacji). Naroża elewacji podkreślone szerokimi lizenami (pilastrami) o brzegach z gładkiego tynku i wewnętrznej płycinie zdobionej grubym tynkiem wypukłym. Na wysokości gzymsu wieńczącego lizeny przechodzą we wspornik, wyżej w sterczynę zamkniętą trójkątnie płyciną, obwiedzioną gzymsem ceglany (jak szczyt w ryzalicie). Gzyms między kondygnacyjny zbudowany z dwóch warstw cegieł wysuniętych ponad lico muru. Gzyms wieńczący z kilku warstw cegły: warstwy skrajne ułożone płasko, warstwa środkowa- cegła ułożona rębem. Elewacja zachodnia pierwotnie o podobnym wystroju pozbawione ryzalitu. Obecnie umieszczono tu współczesne okno. Z dawnego wystroju pozostały gzymsy i wsporniki. Elewacje szczytowe (północna i południowa) pierwotnie ślepe, w przyziemiu członowane listwami z gładkiego tynku (w postaci gzymsów i lizen). W narożnikach z szerokimi lizenami analogicznymi jak w elewacjach wzdłużnych. Zamknięte trójkątnym szczytem, podkreślonym w podstawie pasem gładkiego tynku, wzdłuż pochylenia połaci dachu obwiedziony analogiczną listwą.

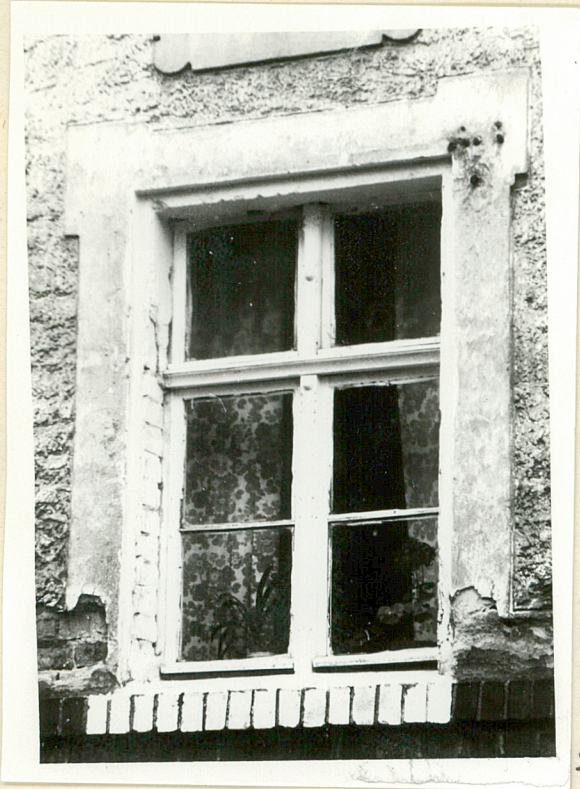
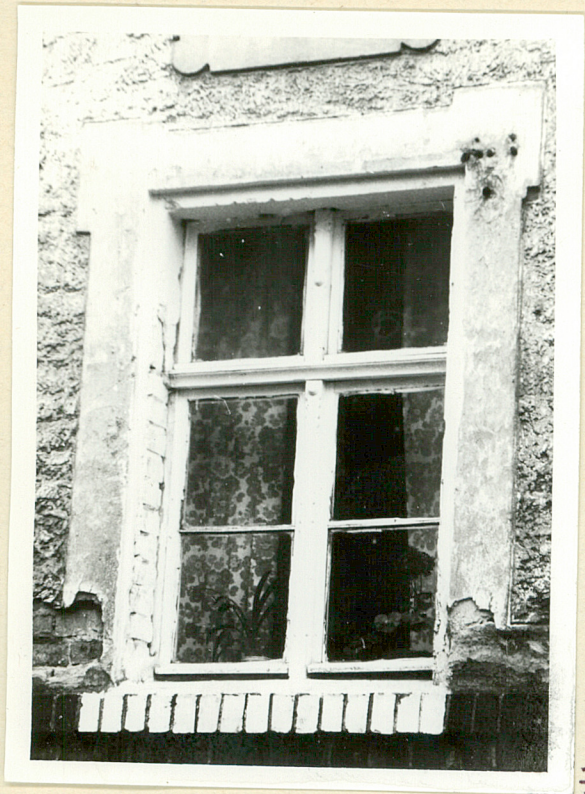
7

Otworki okienne o wykroju prostokąta stojące ujęte w opaski z gładkiego tynku z podokiennikiem ceglanym wysuniętym ponad lico muru. Wypełnione oknami drewnianymi, dwuskrzydłowymi ze ślaniem i listwą przymykową, 6-kwaterowymi. Zachowane jedno okno pierwotne w ryzalicie elewacji frontowej, pozostałe okna współczesne.

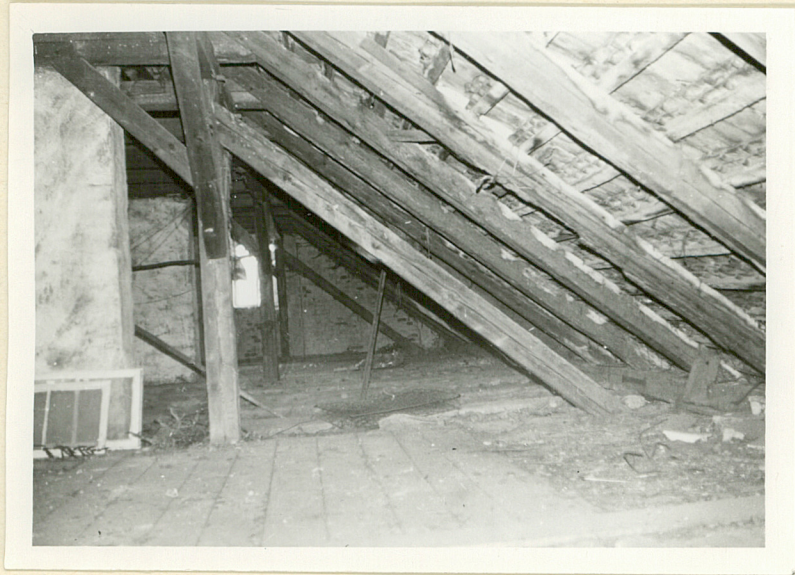
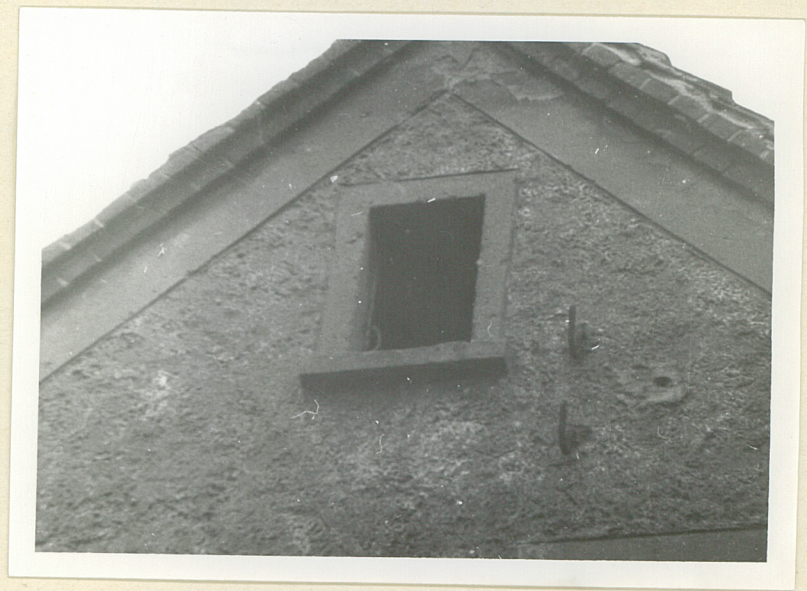
8

1. Elew. zach.
2. Elew. wsch.
3. Elew. pd.
4. Elew. pn.
5. Lizena narożna
6. Datownik w elewacji frontowej
7. Oryginalne okno zachowane w elewacji frontowej
8. Komin w szczycie
9. Konstrukcja więźby
10. Okno poddasza w opasce
11. Główne drzwi wejściowe w elew. frontowej
12. Lizena narożna z gzymsem wieńczącym

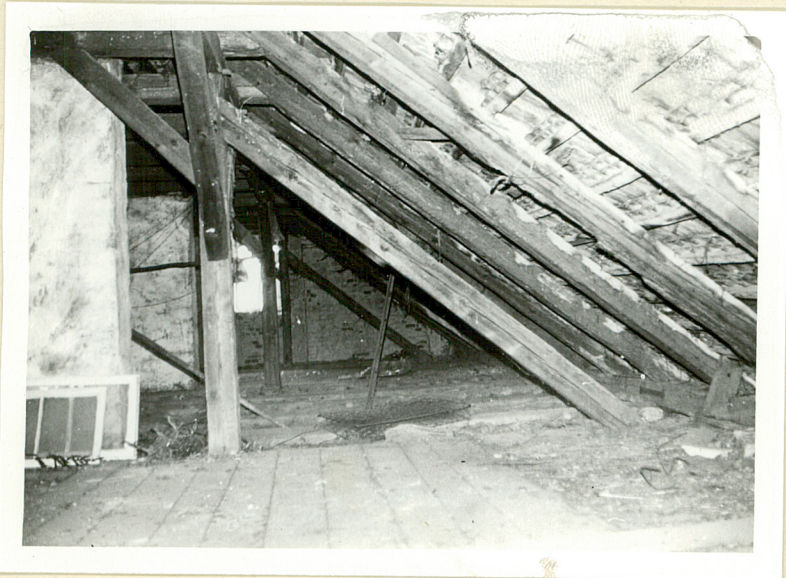
9

Wieżba dachowa ustrój krokwiowo - belkowy z jętką. Jętka spoczywa na belce oczepowej z obu stron. Belka ta podparta jest stocami. Stolec i belka oczepowa usztywniona jest mieczami. Stolce dodatkowo podparte są zastrzałami. Dołem zastrzały oparte są na tramie. Na belce tramowej spoczywa płatew dolna. Rozstaw tramów różny rozstawowi krokwi - 90 cm. Góra tramów licuje z kamionkową posadzką.

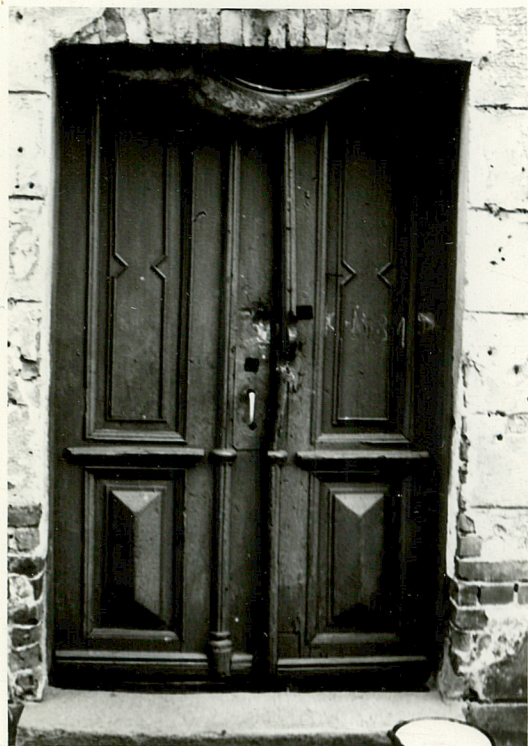
11

Otworki drzwiowe drzwi zewnętrzne: o wykroju prostokąta stojącego wypełnione drzwiami drewnianymi, dwuskrzydłowymi konstrukcji ramowo - płycinowej. Skrzydło zdobione dekoracją płycinową; górna płycina ujęta w ramki z profilowanego drewna, dolne znacznie mniejsze w podobnych ramach wypełniona dekoracją pseudopłycinową. Naroża skrzydeł od strony środka podkreślone pilastrami.
