WIEŻA WIDOKOWA, TZW. WIEŻA WOLDECKA

1869

BIEDRZYCHOWICE

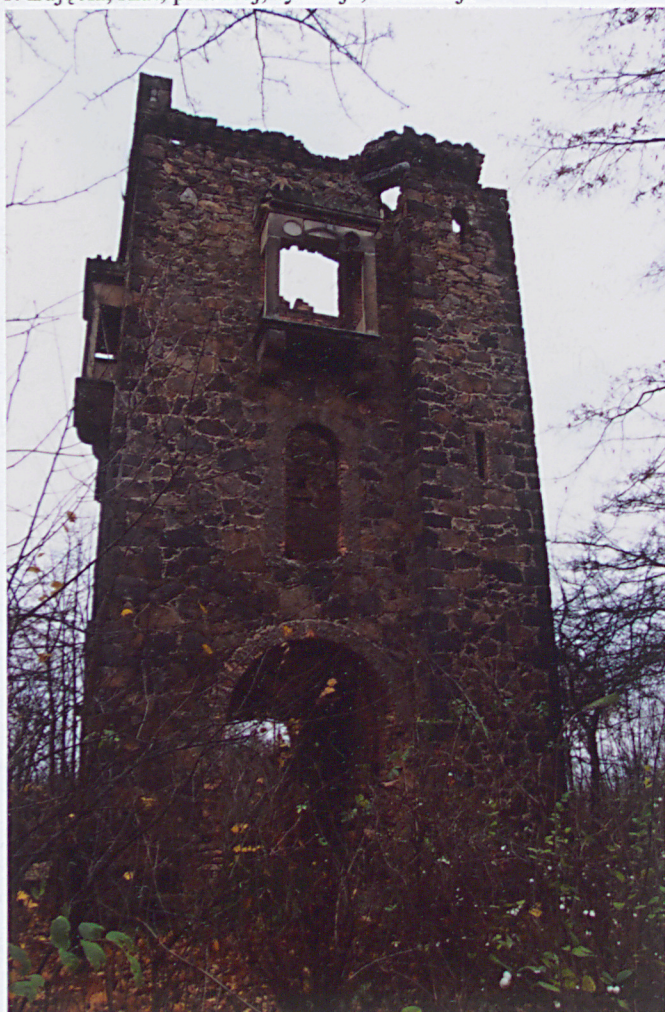
Elewacja wschodnia

Otwory wejściowe w przyziemiu zamknięte łukiem półokrągłym, podobnie jak otwór okienny w drugiej kondygnacji, w elewacjach wschodniej i zachodniej. W elewacji N i S w drugiej kondygnacji otwory okienne zamknięte prosto.

Elewacje jednoosiowe. Każda elewacja wznosi się na niewysokim cokole, a zwieńczona jest blankami, od dołu wspartymi na konsolkach. Ściany gładkie, bez artykulacji.

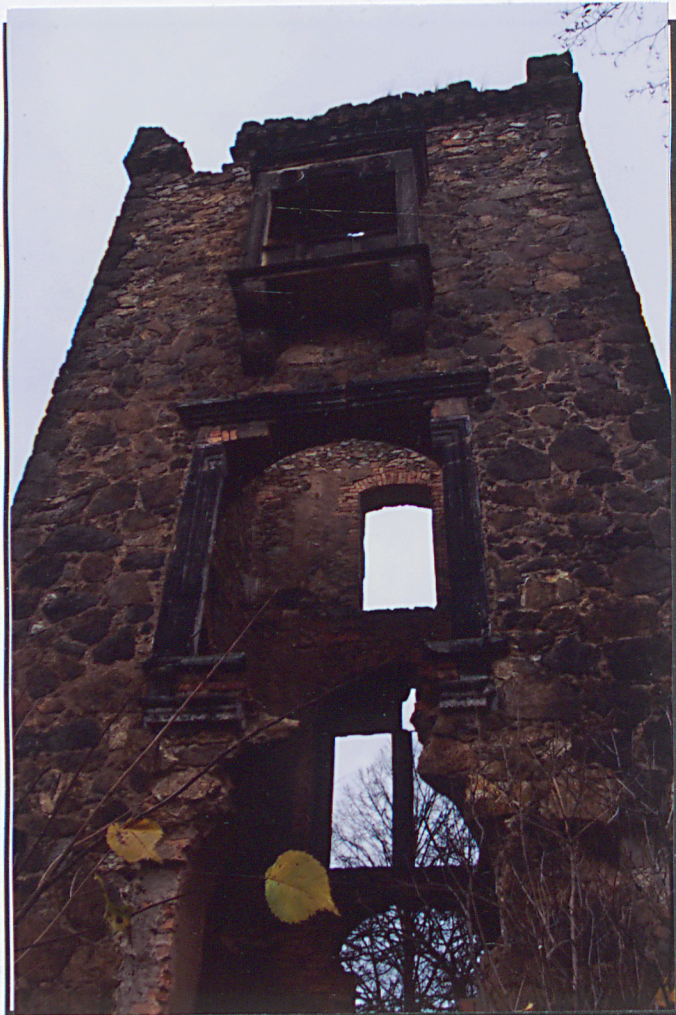
Elewacja południowa

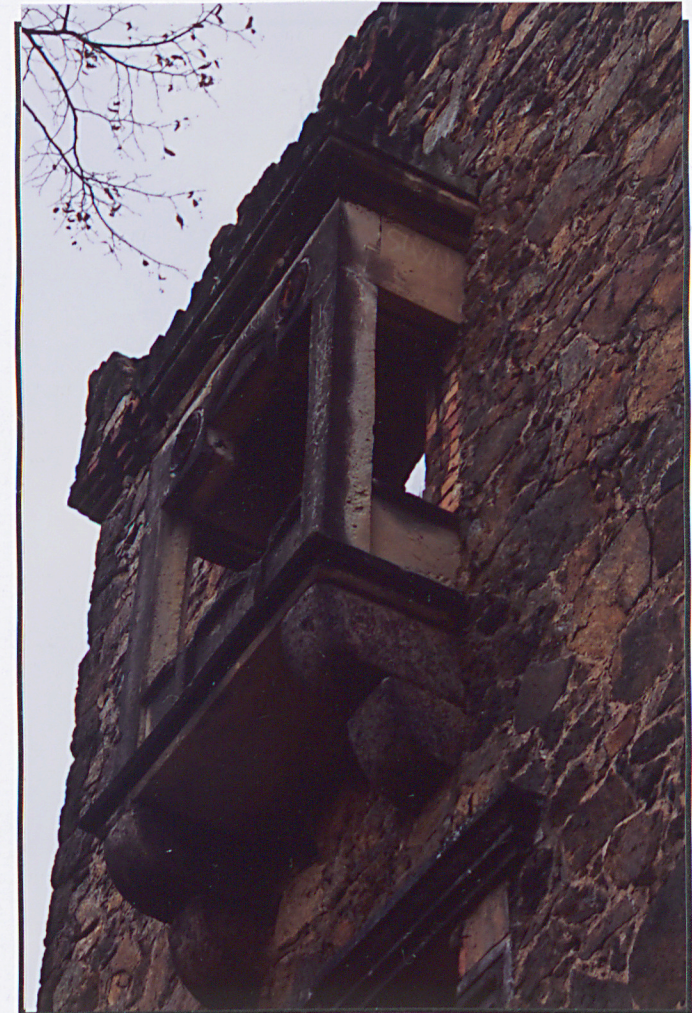
W trzeciej kondygnacji znajdowały się wykusze, wsparte na kamiennych konsolach, zaopatrzone w kamienne zwieńczenie dekorowane niewielkim krenelażem. Nad oknami we frontowej ścianie wykuszu znajdowały się terakotowe tonda z przedstawieniem lwiej głowy.

Wykus w elewacji południowej

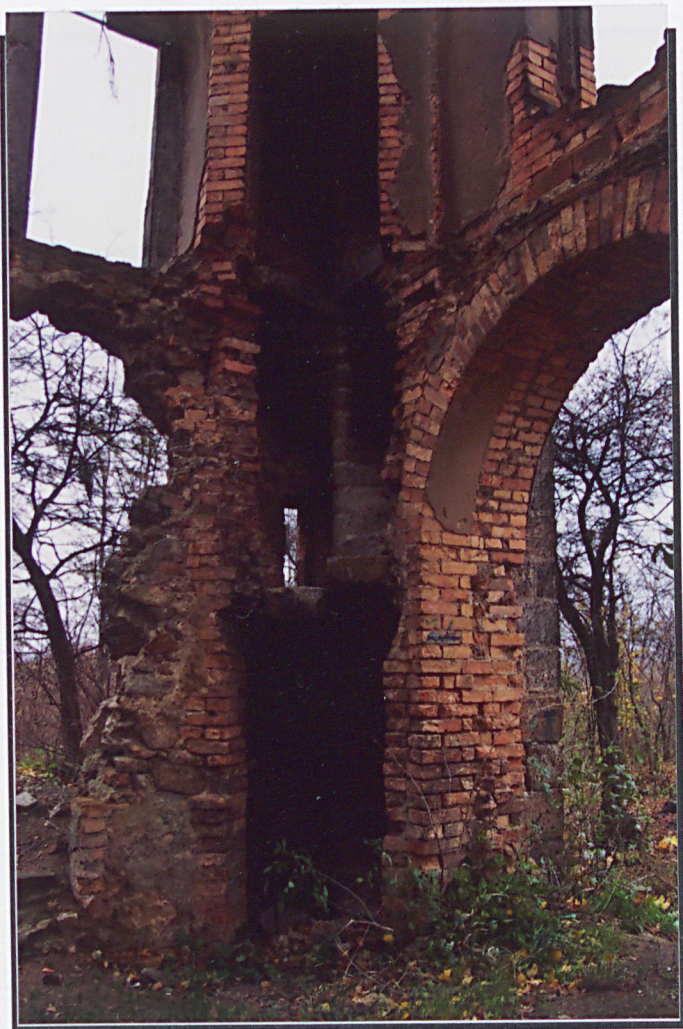
Schody - kręte, granitowe.

Wnętrze, widok na schody

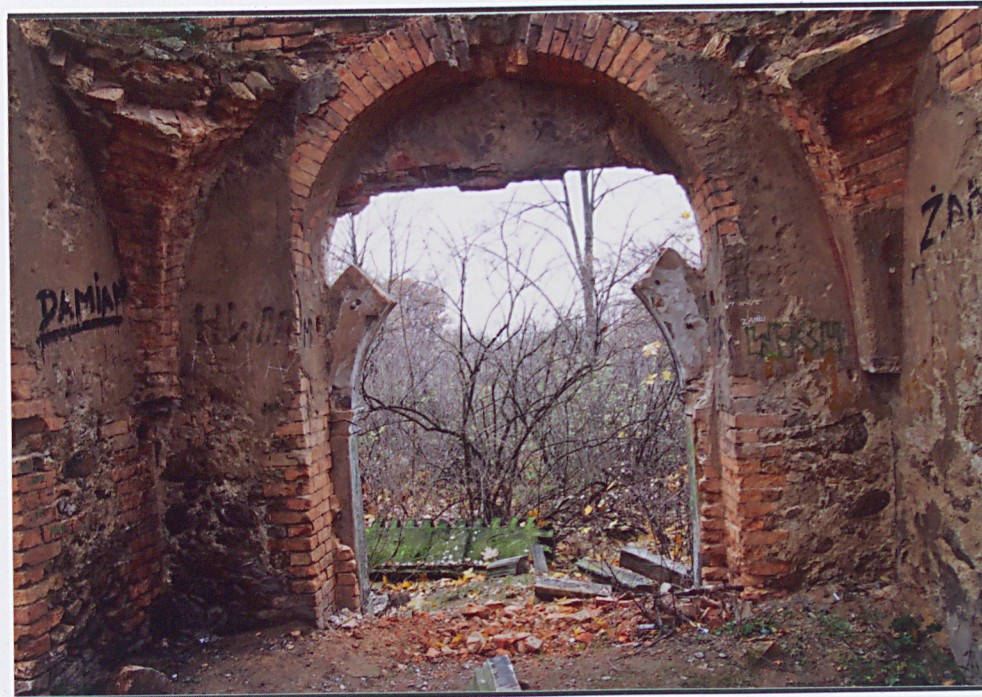
14. Kubatura: Ok. 480 m ³	15. Powierzchnia zabudowy: 41 m ²	16. Przeznaczenie pierwotne: Wieża widokowa	17. Użytkowanie obecne: Obiekt nie użytkowany
18. Prace budowlane:		19. Stan zachowania: Budynek źle zachowany. Ściany zawilgocone, w wielu miejscach uszkodzone mechanicznie. Większość blanków tarasu widokowego zniszczona. Tynk wewnątrz budynku tylko częściowo zachowany. Sklepienia zarwane, zachowane jedynie wspory. Brak stropów i konstrukcji dachowej. Schody uszkodzone, brakuje kilku stopni, które zostały złamane. Detal architektoniczny poważnie uszkodzony – całkowicie zniszczone wszystkie portale, wykusz w elewacji północnej i zachodniej, oraz obramienia okien w elewacji wschodniej i zachodniej. Również zachowane elementy nie są kompletne, w stosunkowo najlepszym stanie znajdują się wykusze w elewacji południowej i wschodniej. Liczne fragmenty uszkodzonych bądź też całkowicie zniszczonych wykuszy, portali i obramień okiennych leżą na ziemi wokół budynku. Stan zachowania detalu szybko się pogarsza, w okresie od sierpnia do listopada 2007 roku zaobserwowano zniszczenie do tej pory dobrze zachowanego portalu w elewacji zachodniej – usunięto dekoracje przyłuczy, fryz z inskrypcją i zniszczono naczółek.

Wnętrze, widok na zniszczone sklepienia

20. Najpilniejsze postulaty konserwatorskie: Wzmocnić ściany, zabezpieczyć przed szkodliwym działaniem warunków atmosferycznych – wykonać zadaszenie zabezpieczyć otwory okienne i drzwiowe. Poddać renowacji zniszczony detal architektoniczny, ponownie wmurować elementy, które odpadły. Objąć budynek wpisem do rejestru zabytków nieruchomych.
