1. Obiekt zabytkowy

KOŚCIÓŁ p.w. św. BARBARY

STRZEGOM

Opis obiektu:

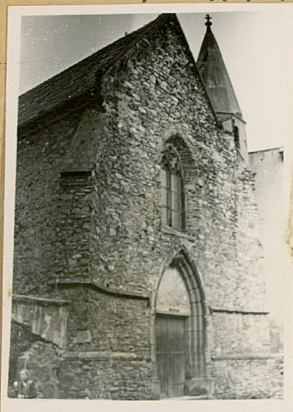
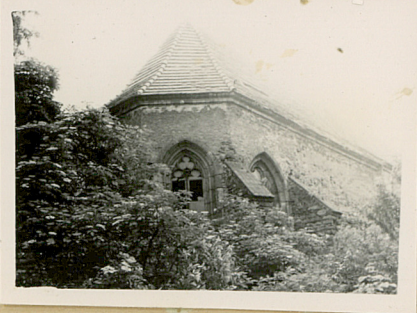
31. Szkic sytuacyjny, plan schematyczny, uwagi opisowe, fotografia

Orientowany. Murowany z tynku. Zakończony na planie prostokąta, z wydłużonym, zaważonym trójkątem boku w kierunku boku prezbiterium. Fasada zach. z profilowanymi, ostro-
trójkowym portalem na osi, wypiętym otworem okiennym z maswerkami.
Analogiczne okna od wsch. Oskarpowany. Od pn. przy zach.
przybudowana wieża boczna wieża. Wnętrze jednokorytarzowe, z
wyodrębnionym prezbiterium, sklepienie żebrów. Na ścianie pn.
prezbiterium trzy okna węższe. Dach dwuspadowy, dachów-
kowy.
