1. Obiekt

WIEŻA TARGOWA (Ratuszowe)

STRZEGOM

1. Miejscowość	2. Obiekt (nazwa jak w karcie)	3. Zawartość wkładki (nazwa obiektu lub materiału uzupełniającego)
STRZEGOM	Wieża Targowa , blok śródrynkowy	ciąg dalszy opisu, rzut

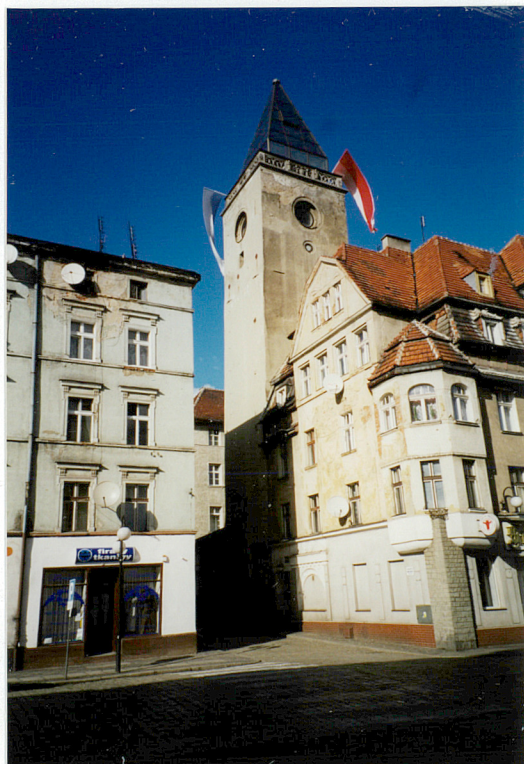
Elewacja pld. i zach.

Elewacje z trzech stron w mniejszym lub większym stopniu osłonięte sąsiednią zabudową, jedyna w pełni widoczna – elewacja zachodnia z prostokątnym wejściem na osi.

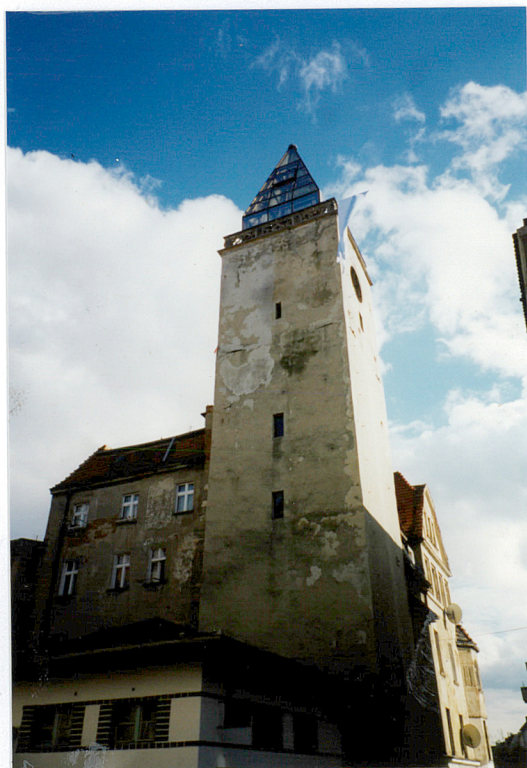
Elewacja pln.

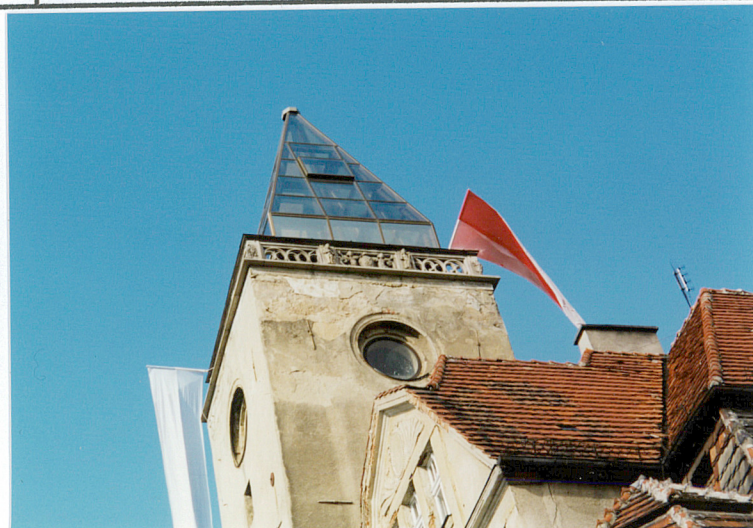
Balustrada, część pld., helm współcz.

WYPOSAŻENIE – zewnętrzne. Balustrada ażurowa, wykuta w piaskowcu, oparta na zrekonstruowanym współcześnie granitowym gzymsem, zwieńczona drewnianym parapetem pokrytym blachą kwasoodporną. Złożona z 12 płycin, pomiędzy 13 słupkami, czworoboczna, (rzut zbliżony do kwadratu). Strona północna, wschodnia i zachodnia – płyciny maswerkowe, na każdej ze stron inne przy czym skrajne na tej samej stronie o analogicznym układzie, flankują inną, środkową płycinę.

Wyjątkiem jest strona południowa, gdzie w środkowej płycinie znajduje się herb miasta Strzegomia z datą 1618, podtrzymywany przez dwie meluzyny. Słupki flankujące zdobione dziecięcymi postaciami muzyków. Na pozostałych słupkach twarze maszkaronów (każda inna).

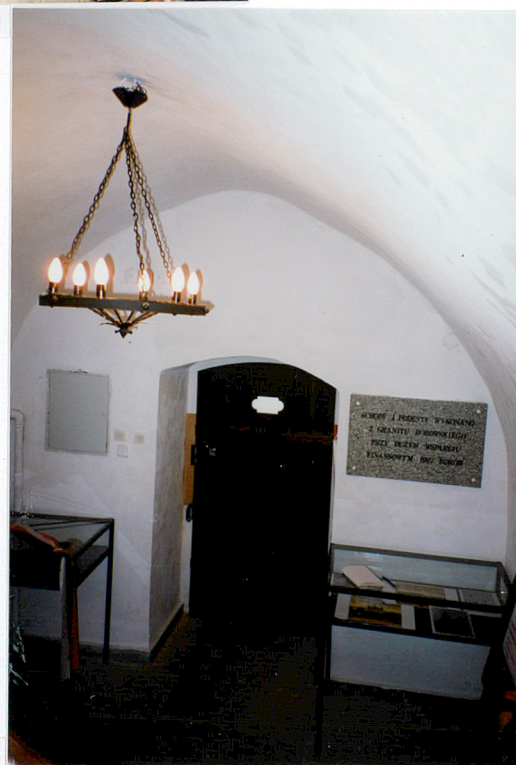
Wnętrze, parter

Stropy. W parterze ceglano-sklepienie ostrołuczne, wyżej stropy ceglano na belkach stalowych, współczesne.

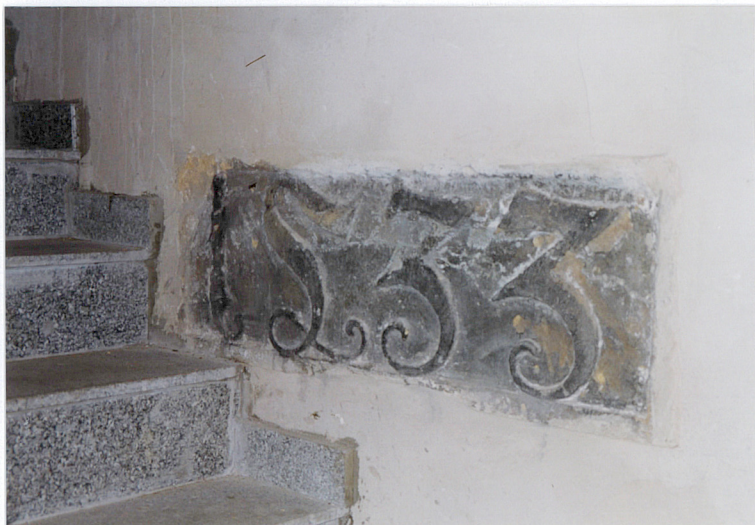
Renesansowa płyta w ścianie II kondygnacji

WYPOSAŻENIE – wewnętrzne. W ścianie północnej, wewnętrznej, na poziomie II kondygnacji wmontowana piaskowcowa renesansowa płyta z datą „1533”. W dwóch najwyższych kondygnacjach zachowane we wnętrzu wieży fragmenty drewnianej konstrukcji muru szachulcowego, opartej na rzucie ośmioboku (poprzednie zwieńczenie wieży). Konstrukcję tą, w połowie wysokości, wykorzystano do wsparcia dwóch stalowych belek, na których zawieszono dzwon o płaszczu pokrytym kilkoma rzędami wypukłych łacińskich liter inskrypcji, czytelna data „MDDDLX” – 1360. W murze północnym na tym poziomie fragmenty kamiennego otworu wejściowego na taras. W ścianie południowej na kilku poziomach wnęki po półokrągło sklepionych oknach. W drzwiach wejściowych zamek barokowy.

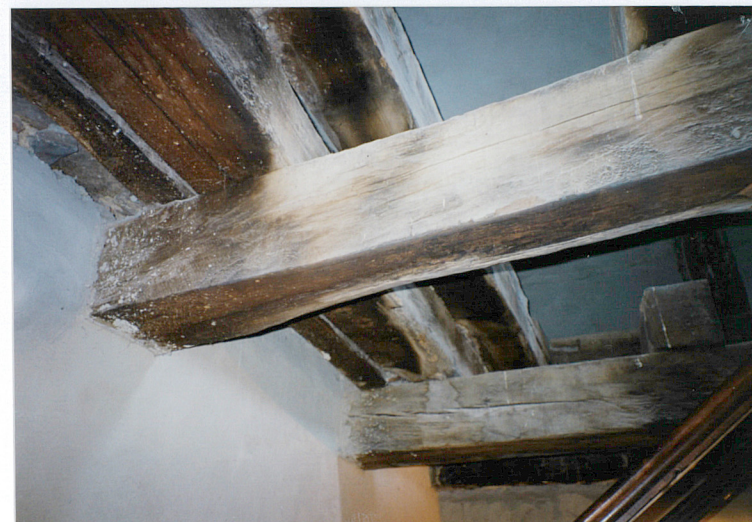
Drewniana konstrukcja muru szachulcowego

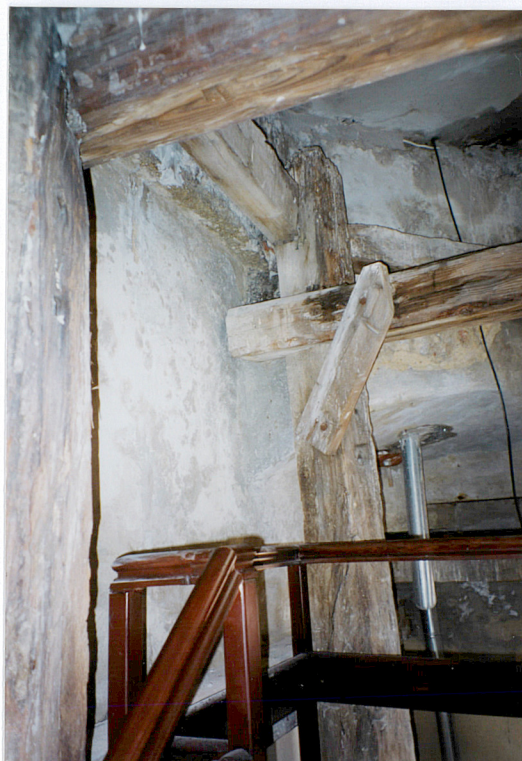
Drewniana konstrukcja muru szachulcowego

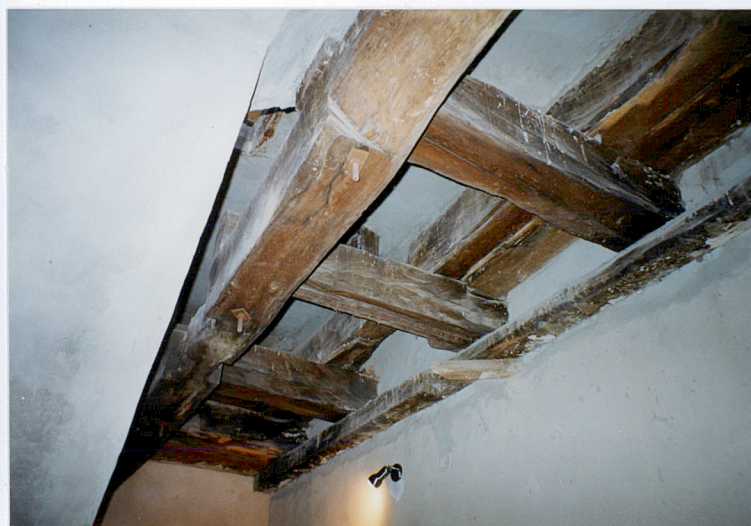
Drewniana konstrukcja muru szachulcowego

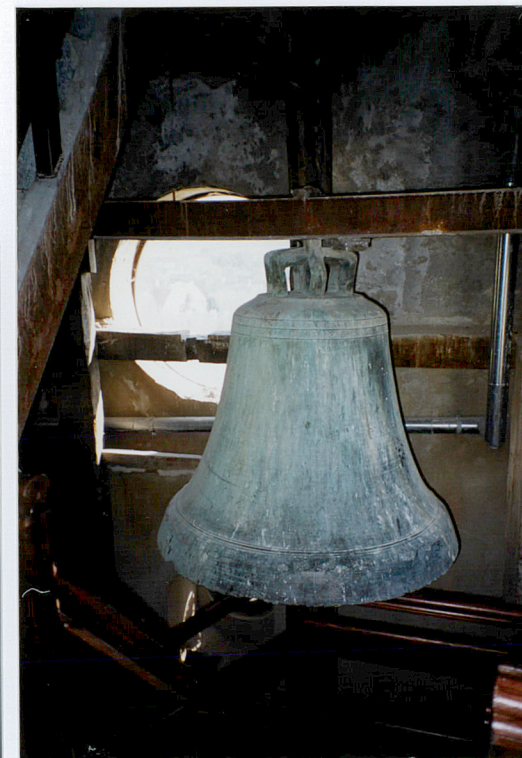
Dzwon.
