7649  
Nr DOLNOŚLĄSKIE

DWORZEC KOLEJOWY

1909

STRZEGOM - GRABINA

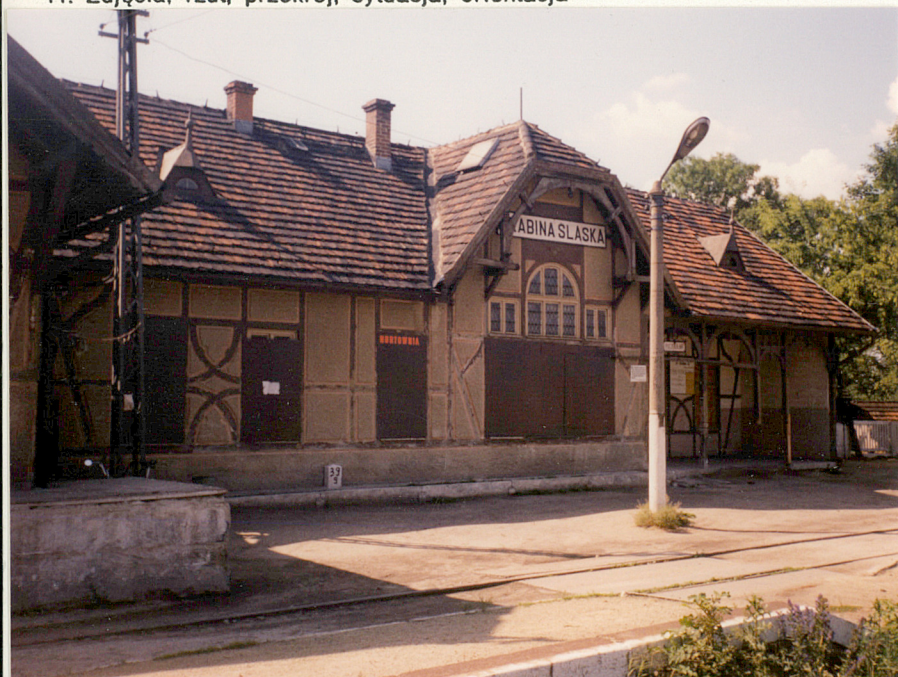
11. Zdjęcia, rzut, przekrój, sytuacja, orientacja

Dworzec kolejowy usytuowano w linii torów kolejowych. Od pld. łączy się z nim duży plac przylegający do ul. Jeleniogórskiej zamknięty od ptn. skarpą nasypu kolejowego i zabudowaniami stacji kolejowej. Od wsch. i zach. teren zamknięty jest budynkami mieszkalnymi. Budynek dworca zbudowano na wysokiej skarpie (ok. 3 m). Od strony podjazdu 2-kondygnacyjny, od strony torów 1-kondygnacyjny. Na poziom torów prowadzą szerokie, wygodne schody o stopniach granitowych, przylegające do zach. elewacji budynku.

**Materiał:** Budynek dworca posadowiono na kamiennym fundamencie (granit łamany). Ściany nośne wykonano w drewnianej konstrukcji ryglowej. Wypełniono ją cegłą ceramiczną na zaprawie wapiennej. Od wewnątrz położono tynk - na listwach drewnianych a od zewnątrz pozostawiono widoczną konstrukcję szkieletową budynku (wtórnie malowaną farbami olejnymi). Wypełnienie murowe otynkowano. Stropy nad częścią podpiwniczoną odcinkowe na łękach ceglanych. Wyżej stropy drewniane. Dach drewniany, kleszczowo-płatwiowy, pokryty dachówką ceramiczną. W hallu dworca i części magazynowej konstrukcja dachu jest eksponowana od dołu. Elementy drewniane wykonano z dekoracyjnym frezowaniem i zaciosami. Schody zewnętrzne granitowe. Wewnętrznych schodów nie stosowano. Podłogi: W hallu i wiacie peronowej - płytki ceramiczne, w pozostałych pomieszczeniach - podłogi z desek, białe. Stolarka okienna i drzwiowa drewniana.

**Plan:** Budynek dworca mieści dużą halę wejściową z okienkami kas biletowych, z której przechodziło się do mniejszej poczekalni dla podróżnych (obecnie podzielonej na dwa wąskie pomieszczenia). Od strony wsch. do hallu dworca przylega pomieszczenie kasowe oraz dwa pokoje biurowe, do których wchodzi się z małego korytarza, łączącego budynek dworca z magazynem (z rampą) usytuowanym prostopadłe do dworca a pozostającego z nim w zabudowie zwartej.

**Bryła:** Budynek dworca wpisany w wysoką skarpe ziemną nasypu kolejowego. Od strony placu dworca od strony peronu jednokondygnacyjny. Nakryty stromym dachem, dwuspadowym. Bryła zróżnicowana, z wyraźnym wyodrębnieniem części centralnej mieszczącej hall, poczekalnię, kasy biletowe, magazyn. Budynek częściowo podpiwniczony. W osi budynku ryzalit przykryty własnym dachem naczółkowym o kalenicy prostopadłej do osi budynku. Symetrię tę zakłócają jednobiegowe, zewnętrzne schody prowadzące do hallu dworcowego z ozdobną kratą, a usytuowane mimośrodowo.

**Elewacje:** Południowa symetryczna, osiowa. Szkieletowa, ryglowa konstrukcja budynku wyraźnie eksponowana na elewacji zarówno kontrastem materiału (drewno - tynkowane wypełnienie murowe), jak i kolorem (brąz drewnianego szkieletu i jaśniejsze tynki). Mocno wystające okapy dachu oparte na bogato rzeźbionych wspornikach drewnianych. Okno w osi centralnej budynku szerokie, nad nim okno półkoliste o drobnym podziale szybek oprawnych w ołów. Wszystkie elementy drewniane konstrukcji bogato zdobione (frezowane). Szczyty dachu wieńczone ażurowymi drewnianymi sterczynami. W elewacjach dworca dominują pola tynku oraz linie pionowe i poziome drewnianej konstrukcji szkieletowej (ryglowej). Ich rysunek wyraźnie wskazuje na wpływy secesji. Historyzująca budowla jest starannie wykonana, zwłaszcza w zakresie snycerki. Jasne linie podziałów i proporcje elementów składowych bryły przydają jej lekkości.
