1. Obiekt
8621 BUDYNEK MIESZKALNY (13) dom ogrodniczy?

2. Czas powstania
ok 1800-1820

3. Miejscowość
ŻELAZÓW

1. Miejscowość	2. Obiekt (nazwa jak w karcie)	3. Zawartość wkładki (nazwa obiektu lub materiału uzupełniającego)
ŻELAZÓW	BUDYNEK MIESZKALNY (13)	C.D.PUNKTU 12 I 13 I FOTOGRAFIE

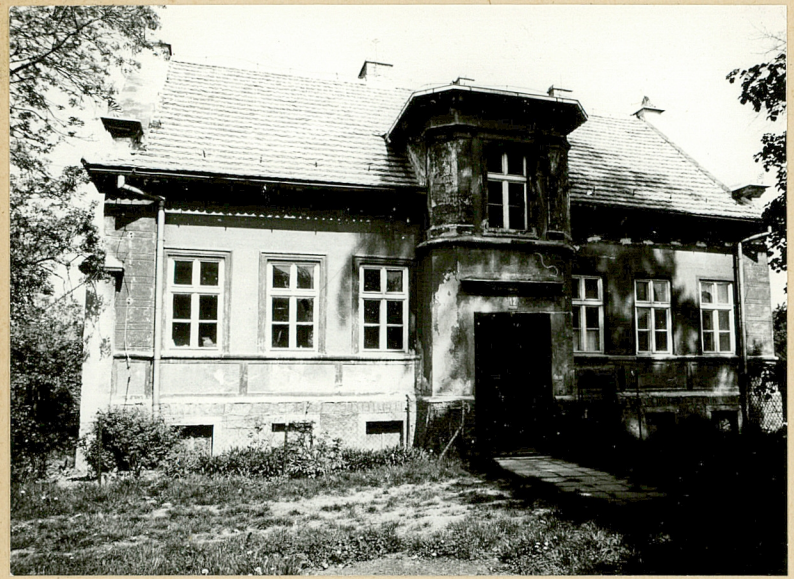
1.

ELEWACJA PD.-WSCH.(frontowa):

W kształcie prostokąta zwieńczonego połacią dachu, jednokondygnacyjna na wysokim cokole, 7-osiowa, z jednoosiowym ryzalitem środkowym. Podziały pionowe za pomocą lizen narożnych (boniowanych), podziały poziome za pomocą małego gzymsu nad cokołem, profilowanego gzymsu kordonowego (oddzielającego część cokołową od I kondygnacji) i profilowanego gzymsu koronującego.

Po środku elewacji- dwukondygnacyjny ryzalit -prostokątny o ściętych narożach, w którym - prostokątny otwór drzwiowy (w I kondygnacji) i otwór okienny (w II kondygnacji)- ustawione w jednej osi. Ryzalit zwieńczony profilowanym gzymsem koronującym, przykryty daszkiem jednospadowym. Po obu stronach ryzalitu- po trzy symetrycznie rozmieszczone otwory okienne, ujęte tynkowymi, profilowanymi opaskami. Poniżej osi otworów okiennych- po trzy prostokątne, tynkowe płyciny. W partii cokołowej - po trzy małe otwory okienne- piwniczne c.d. wkładka nr 1

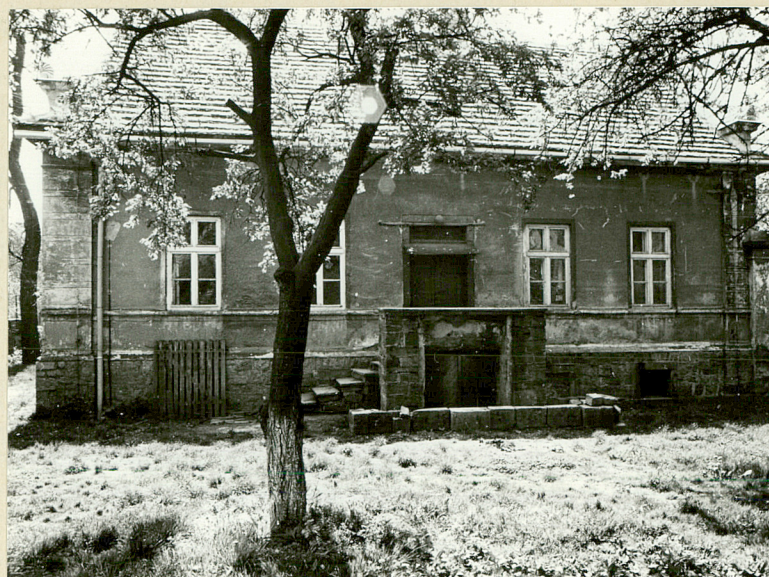
5.

ELEWACJA PN.-ZACH. (tylna)

W kształcie prostokąta zwieńczonego połacią dachu, jednokondygnacyjna, na cokole, 5-osiowa. Podziały jak w elewacji frontowej.

Po środku elewacji-prostokątny otwór drzwiowy- poprzedzony podestem i jednobiegowymi schodami (w bryle schodów, w przyziemiu, od strony pn.-zach.- wejście do piwnicy przez prostokątny otwór drzwiowy), ustawionymi równoległe do muru elewacji, po obu stronach otworu- po dwa regularnie rozmieszczone otwory okienne. W partii cokołowej- po dwa małe otwory okienne- piwniczne. Okap dachu wystający przed mur elewacji. W połaci dachu-trzy ceglane kominy.

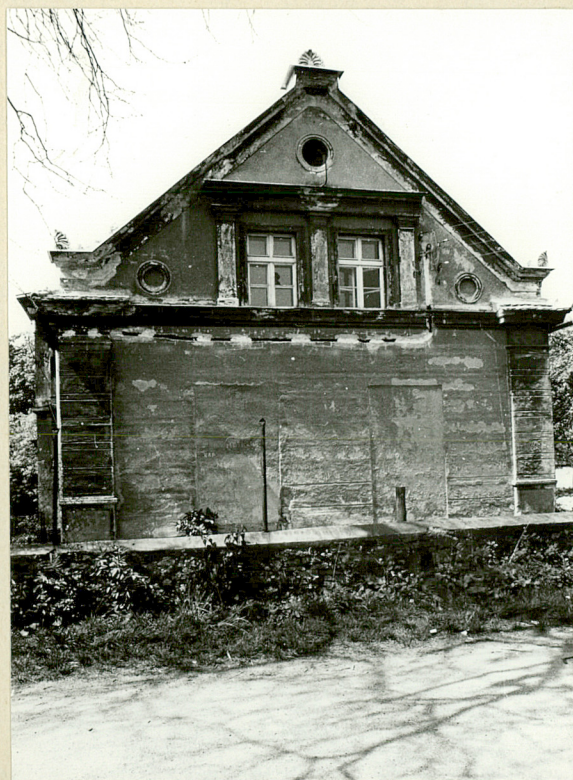
6.

ELEWACJA PN.-WSCH. (boczna):

W kształcie prostokąta zwieńczonego szczytem trójkątnym, jednokondygnacyjna na cokole, 2-osiowa. Podziały jak w elewacji frontowej (w elewacji ślady tynku imitującego boniowanie)

Osie w elewacji yznaczone domami otworami drzwiowymi symetrycznie rozmieszczonymi (obecnie otwory zamurowane, pierwotnie- jeden otwór poprzedzony schodami jednobiegowymi). Szczyt trójkątny obwiedziony wydatnym gzymsem profilowanym, zwieńczonym w narożach kamiennymi palmetami. Po środku szczytu-dwa otwory okienne ujęte pilastrami i z prostymi odcinkowymi profilowanymi naczółkami. Powyżej i po bokach- otworów okiennych- trzy małe koliste płyciny.

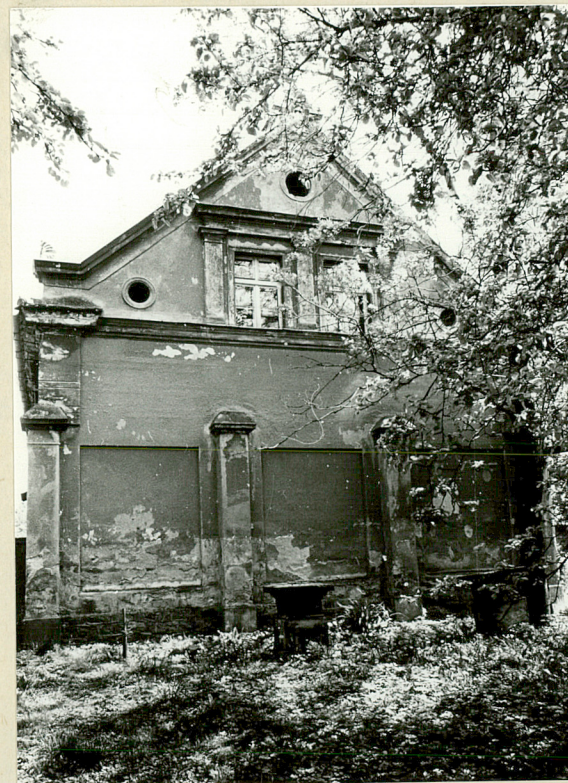
7.

ELEWACJA PD.-ZACH. (boczna):

W kształcie prostokąta zwieńczonego szczytem trójkątnym, jednokondygnacyjna na cokole, bez osi. Podziały jak w elewacji frontowej.

W elewacji- cztery regularnie rozmieszczone prostokątne przypory (przykryte daszkami trzypadowymi), pomiędzy którymi - trzy duże prostokątne płyciny. Partia szczytowa rozwiązana analogicznie do szczytu w elewacji pn.-wsch.
