1. Obiekt zabytkowy KOŚCIÓŁ ŚW. MAURYCEGO

UL. TRAUQUITA NAROŻNIK UL. KOJAWSKIEJ

WROCLAW

31. Szkic sytuacyjny, plan schematyczny, uwagi opisowe, fotografia

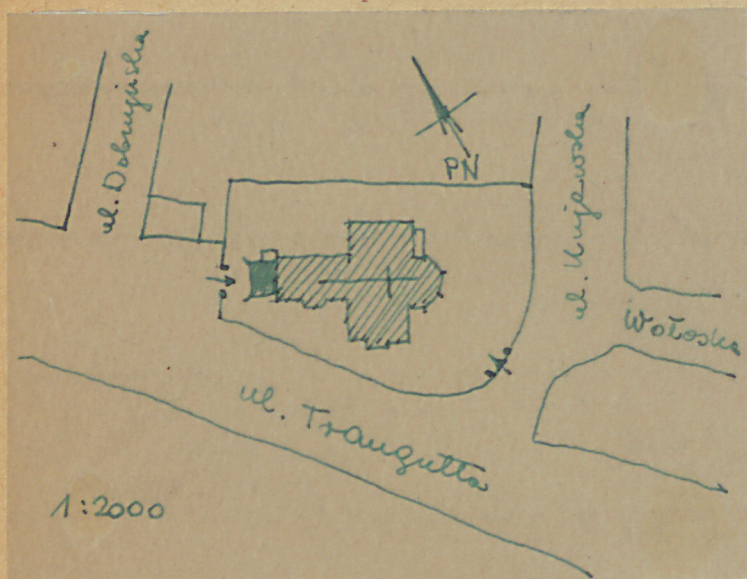
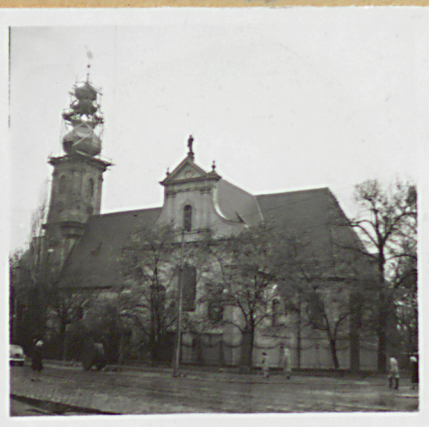
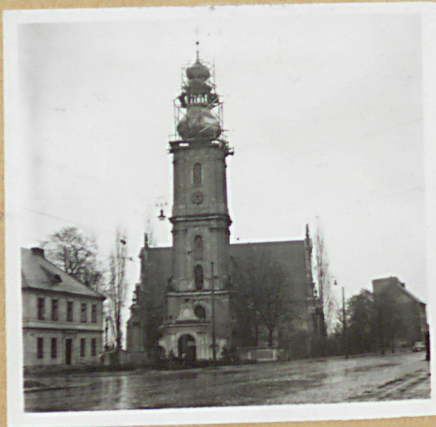
Data	O P I S	Zniszczenia %	odbudowa %
VIII. 1939 r.			
XI. 1939 r.			
XII. 1945 r.	Polaryzacja dachów, Tynki nawy.		
XIV. 1945	Wetno wieży

Zbudowany na planie krzyża, jednonawowy, presbit. nakryty od wsch. poł. kaliszczyce, 2 rzewn. wielokosmic. Wejście od zach i od półn. sklepienie barokowe i pseudobarokowe. W kapł. dnie. sklepienie trójścielne 1-pelowe. Empora organowa. Długi dwuspadowy ławica od zachodu. W ogrodzeniu od zach. barokowa brama wejściowa

Rok	Wyszczególnienie prac	Koszt tys. zł
1957	Przebieg prac konserwatorskich. Wzrosty i wzrosty	
1958	Remont barokowej bramy zach. ogrodzenia	
1959	Rekonstrukcja ławki na wieży	110.000,-
