OŚRODEK DOKUMENTACJI
ZABYTKÓW W WARSZAWIE
KARTA EWIDENCYJNA ZABYTKÓW
ARCHITEKTURY I BUDOWNICTWA

10862

KOŚCIÓŁ KATOLICKI PARAFIALNY P.W. ŚW. WAWRZYŃCA I
ŚW. MAŁGORZATY, OB. PARAFIALNY P.W: ŚW. WAWRZYŃCA

W R O C Ł A W

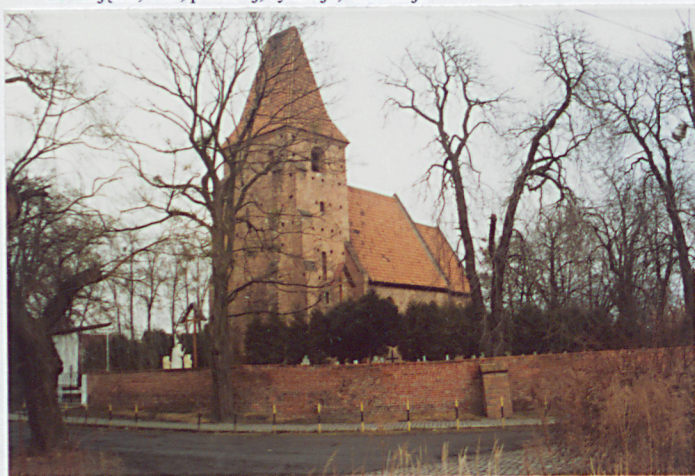
1. Widok ogólny od strony pld.-zach.
2. Prezbiterium - elewacja wschodnia.
3. Widok od strony pld.-wsch.
4. Widok od strony pln.-zach.
5. Wieża elewacja zachodnia.

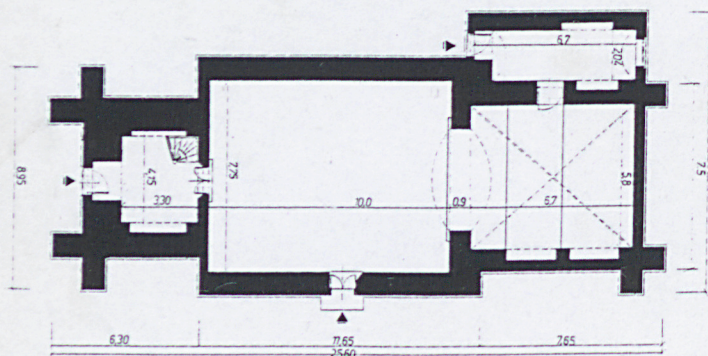
Rzut przyziemia - pomniejszenie

Kościół orientowany, jednawowy, z węższym prostokątnie zamkniętym oszkarpowanym od wschodu prezbiterium, przekrytym sklepieniem krzyżowo-żebrowym.

Od zachodu do korpusu przylega dobudowana w XV wieku kwadratowa w rzucie, oszkarpowana wieża; a od północy do prezbiterium - niewielka, prostokątna zakrystia sklepiona kolebą.

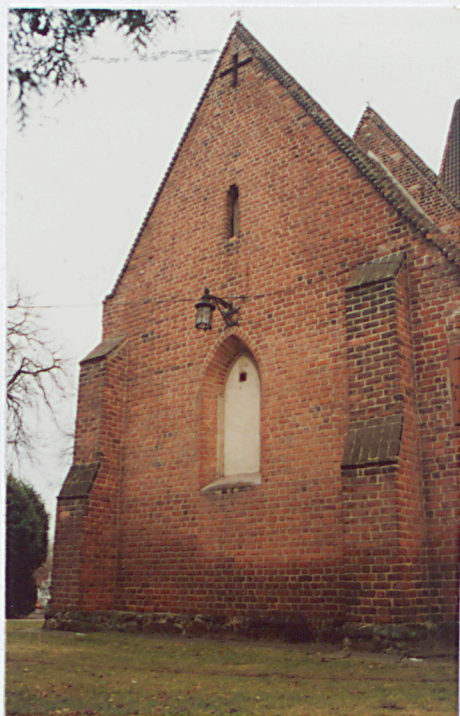
2.

Elewacja wschodnia: zamknięta trójkątnym szczytem; 1-osiowa, z centralnie umieszczonym otworkiem okiennym, ob. zamurowanym; w partii szczytowej, umieszczony w osi niewielki otwór szczelinowy.

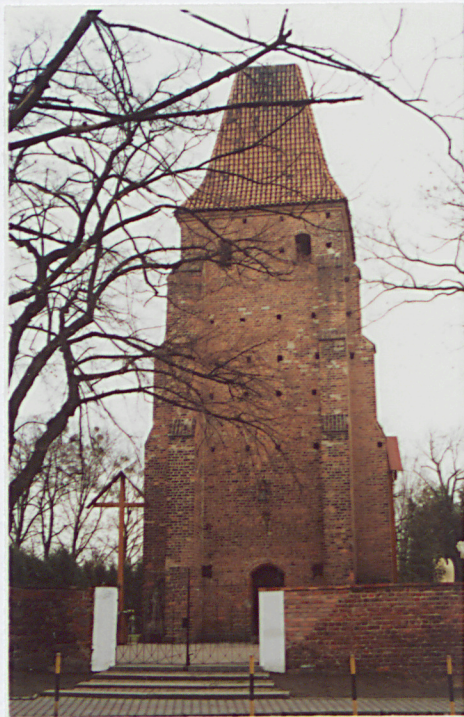
5.

Elewacja zachodnia: w przyziemiu 1-osiowa, z centralnie umieszczonym otworem wejściowym zamkniętym łukiem odcinkowym. W najwyższej kondygnacji: 2-osiowa, o skrajnie umieszczonych niewielkich, zamkniętych łukiem odcinkowym otworach okiennych. W przyziemiu, pomiędzy przyporami umieszczono kamienne płyty nagrobne (opis patrz: elementy wystroju).

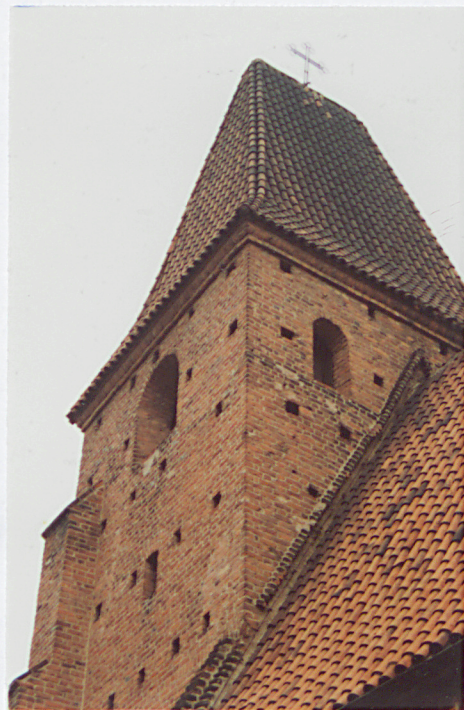
- ostatnia kondygnacja wieży - otworki okienne różnej szerokości zamknięte lukiem pełnym; w elewacjach zach. i wsch. - niewielkie, prostokątne umieszczone po dwa w każdej elewacji; w elewacjach płn. i płd. - centralnie umieszczony szeroki otwór okienny; otworki przesłonięte od wewnątrz deskami

6. Wieża ostatnia kondygnacja wieży.
7. Otwór wejściowy w zachodniej elewacji wieży.
8. Otwór wejściowy w południowej elewacji nawy.
9. Otwór wejściowy w zachodniej elewacji zakrystii.

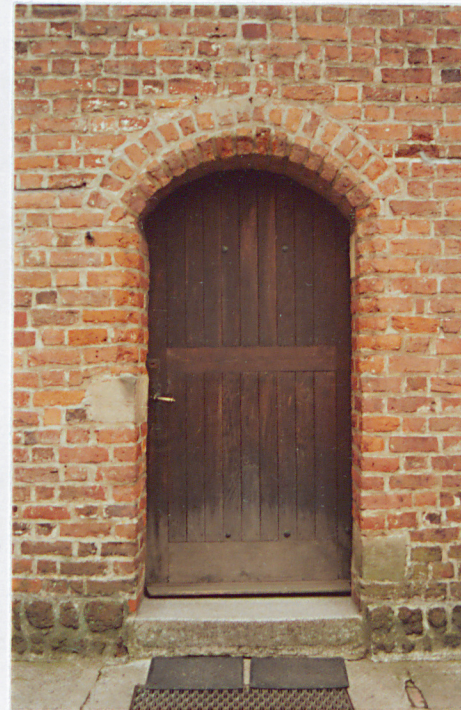
7.

- otwór okienny w zakrystii: umieszczony od wewnątrz we wnęce zamkniętej lukiem odcinkowym; stolarka 1-skrzydłowa, krosnowa
- otwór wejściowy w zach. elewacji wieży: prostokątny, zamknięty lukiem odcinkowym z zaakcentowanym lukiem odciażającym; drzwi 1-skrzydłowe, deskowe z listwą czołową (współczesne)

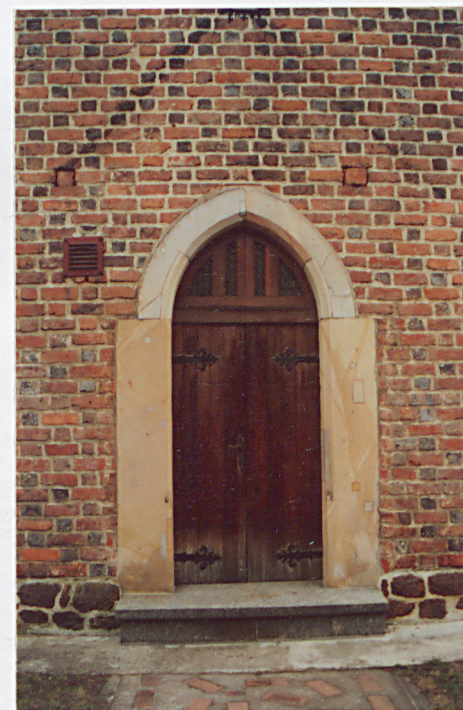
8.

- otwór wejściowy w płd. elewacji nawy: prostokątny, zamknięty lukiem ostrym; w kamiennym obramieniu (wybity wtórnie pod k. XIX w., prowadzący z nawy do dobudowanej wówczas kaplicy); stolarka 2-skrzydłowa z nadświetlem, drzwi deskowe z zawiasami (współczesne)

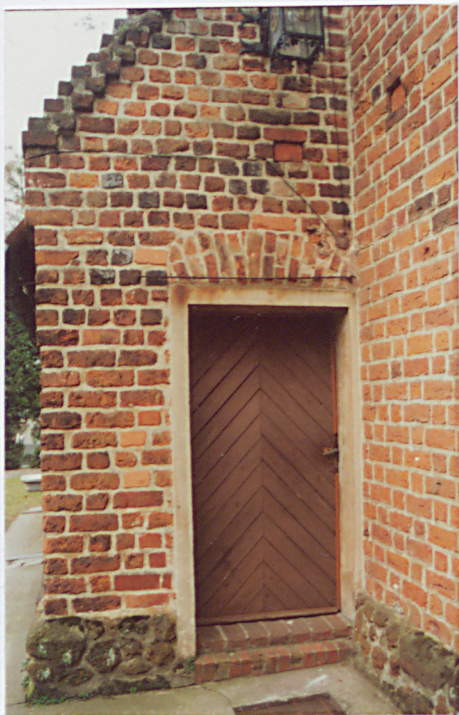
9.

- otwór wejściowy w zach. elewacji zakrystii i prostokątny w obramieniu z piaskowca; drzwi 1-skrzydłowe, deskowe opierzone, od wewnątrz dodatkowo obite (współczesne)

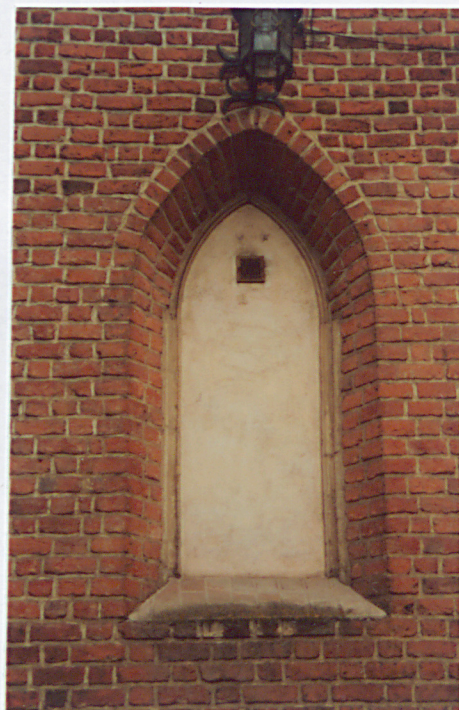
- otwór okienny we wschodniej ścianie prezbiterium - ostrołuczny, zamurowany
- prezbiterium, na wysokości poddasza - wąski otwór typu szczelinowego
- dolne kondygnacje wieży, elewacja płn. i płd. - niewielkie otworki okienne w kształcie kwadratu; na wysokości I kondygnacji w obramieniu z piaskowca

10. Zamurowany otwór okienny we wschodniej elewacji prezbiterium.
11. Otwór wejściowy z kruchty do nawy, widok od strony kruchty.
12. Wnętrze - widok w kierunku prezbiterium.

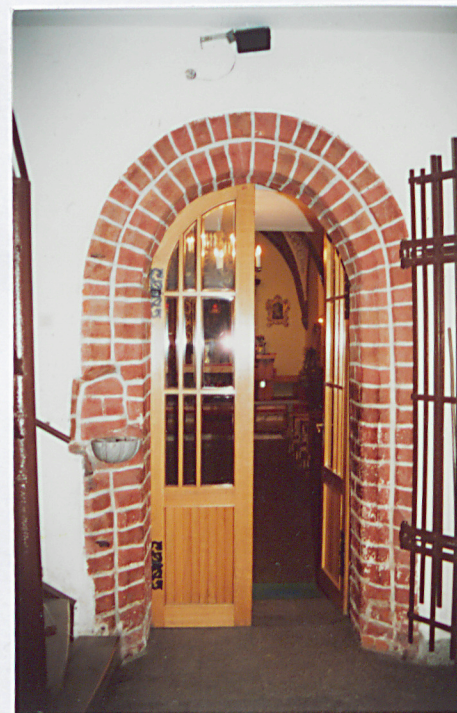
11.

- otwór wejściowy z kruchty (przyziemie wieży) do nawy: prostokątny, zamknięty lukiem pełnym, w ceglany, 1-uskokowym obramieniu (nieotynkowanym); stolarka 2-skrzydłowa; drzwi drewniane, płycinowe z przeszkleniem (współczesne); od strony nawy otwór drzwiowy umieszczony w płytcei wnęce zamkniętej lukiem zbliżonym do eliptycznego

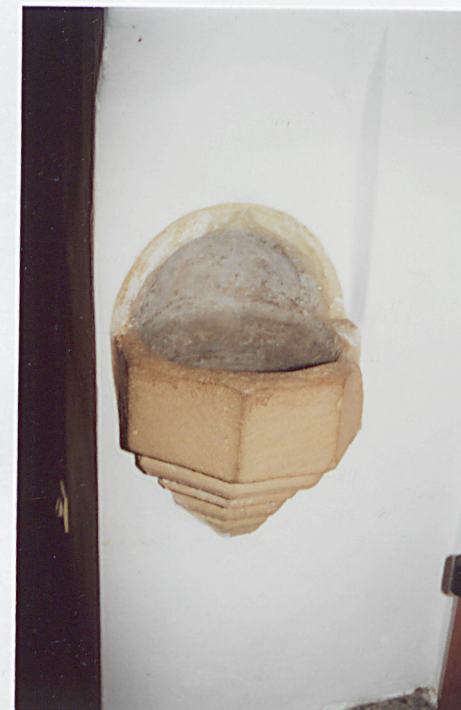
22. Dzwon z 1493 r.
23. Gotycka kropielnica.

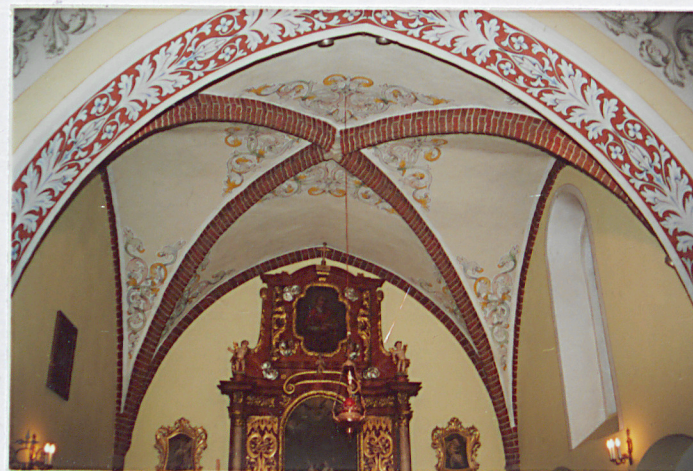
- prezbiterium: ceglane sklepienie krzyżowo-żebrowe, o otynkowanych wysklepkach i nieotynkowanych żebrach; w wezłowiach żebra oparte są na kamiennych (piaskowiec) wspornikach z rzeźbionymi postaciami ludzkimi
- nawa: strop współczesny (po 1947 r.); kasetonowy; drewniano-gipsowy z dekoracją pseudorozet w każdym kasetonie
- zakrystia: ceglane sklepienie kolebkowe; otynkowane
- wieża przyziemie: prawdopodobnie strop monolityczny (po 1947 r.)
- wieża kolejne kondygnacje: stropy drewniane, belkowe

13. Prezbiterium, sklepienie krzyżowo-żebrowe.
14. Prezbiterium, wsporniki kamienne sklepienia.
15. Prezbiterium, wsporniki kamienne sklepienia.
16. Prezbiterium, wsporniki kamienne sklepienia.

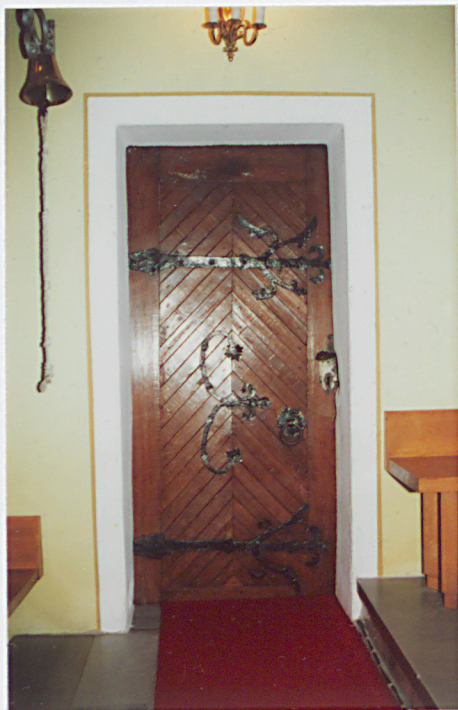
17. Otwór wejściowy z prezbiterium do zakrystii.
18. Wnętrze - widok w kierunku empory.
19. Strop kasetonowy nad nawą.
20. Zakrystia - wnętrze.
21. Fragment konstrukcji więźby dachowej nad nawą.

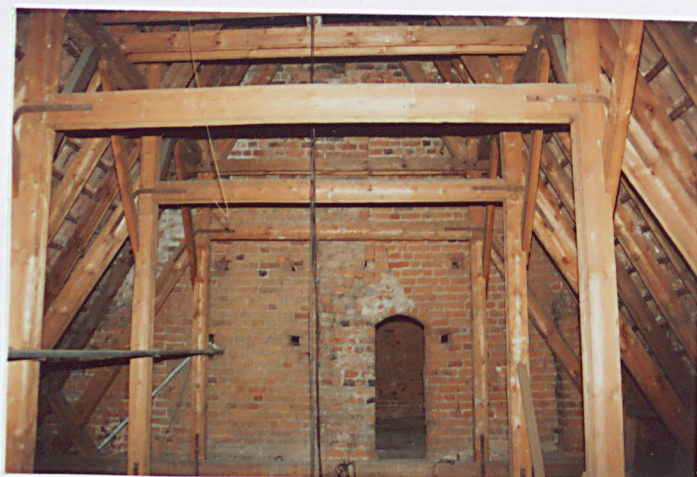
21.

- wieżba dachowa i pokrycie w całości pochodzą z odbudowy z lat 1947-1956 wg ks. Justyna Kostka (AAW, IA 28a 1059)
- nad nawą i prezbiterium: wieżba drewniana, płatwiowo-kleszczowa z dwiema ścianami stolcowymi; wieżba nad nawą: 2-kondygnacyjna
- dachy nad prezbiterium i nawą: 2-spadowe
- wieżba helmu wieży: drewniana, 3-kondygnacyjna; zespół więzarów krokwiowych i osiowo ustawionego słupa połączonych poziomymi elementami (płatwie)
- dach nad wieżą: wieżowy (o wysokości większej od wym. podstawy), 4-spadowy
- wieżba nad zakrystią: drewniana, krokwiowa
- dach nad zakrystią: 1-spadowy, stanowiący przedłużenie północnej części 2-spadowego dachu nad prezbiterium
- dachy nakryte ceramicznie dachówką tzw. gąsiorową, składającą się z wklęsłych mniszek i węższych od nich, wypukłych mnichów

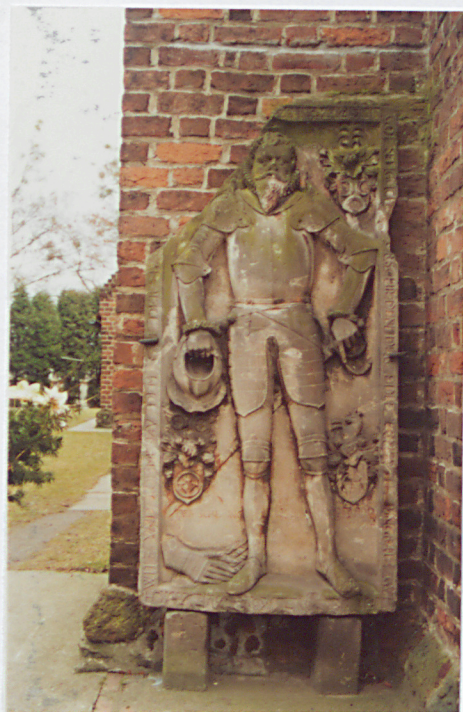
18. Prace budowlane i konserwatorskie, ich przebieg i dokumentacja 1945 r. — zniszczenie w 80% (zachowane mury obwodowe) 1947—56 r. — odbudowa z pominięciem XIX-wiecznych aneksów (kaplicy pld. i kruchty przed wieżą) 1976 r. — zatwierdzony projekt witraży wykonanych przez T. Budzińskiego 1994 r. — uzupełnienie i częściowa wymiana pokrycia		19. Stan zachowania (fundamenty, ściany zewnętrzne, ściany wewnętrzne, sklepienia, stropy, konstrukcja dachu, wyposażenie i instalacje) Stan techniczny dobry. Nieliczne ubytki w pokryciu dachu nad nawą. Pęknięcia i zniszczenia materiału w płytach nagrobnych.

24. Płyta nagrobna - Pankracy Guttetter (1596 r.) - w narożu pln.-zach. pomiędzy szkarpami wieży.

20. Najpilniejsze postulaty konserwatorskie Natychmiastowej konserwacji i zabezpieczenia wymagają gotyckie płyty nagrobne umieszczone na zewnętrznych ścianach kościoła.

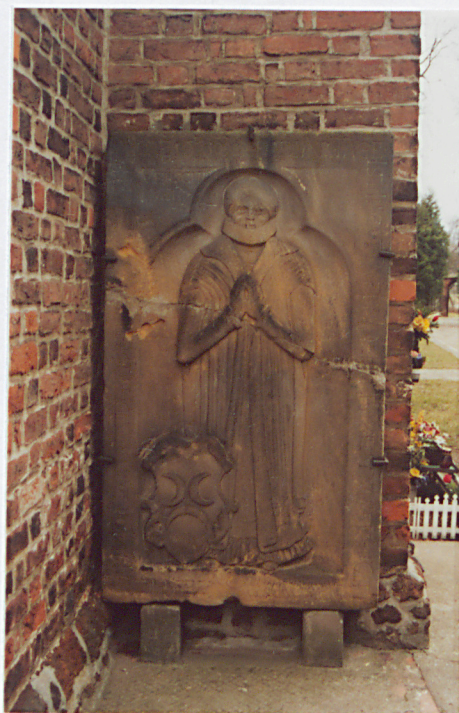
25. Płyta nagrobna - Katarzyna Mondin (1550 r.) - pomiędzy szkarpami w narożu pld.-zach. wieży.

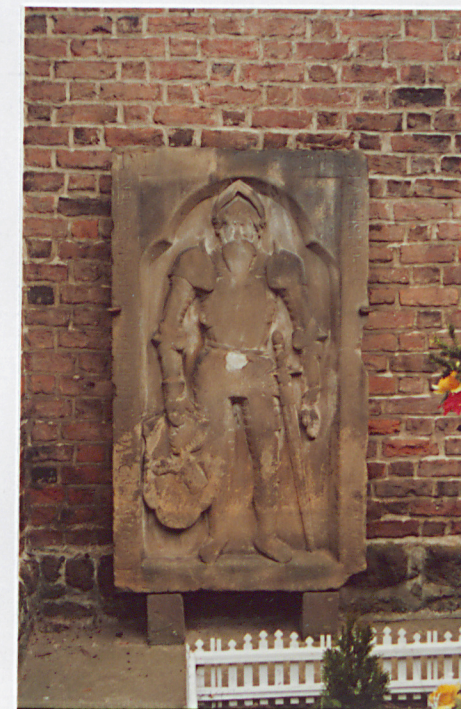
26. Płyta rycerza (ok. poł. XVI w.) - ściana pld. wieży.
