d. SALA SPOTKAŃ WSPÓLNOTY CHRZEŚCIJAŃSKO-KATOLICKIEJ,
ob.ZBÓR KOŚCIÓŁA ADWENTYSTÓW DNIA SIÓDMEGO

1861/62 r.

WROCLAW

Wrocław
ul. gen. H. Dąbrowskiego 14/16
nr działki dz. nr 40
nr hipoteczny

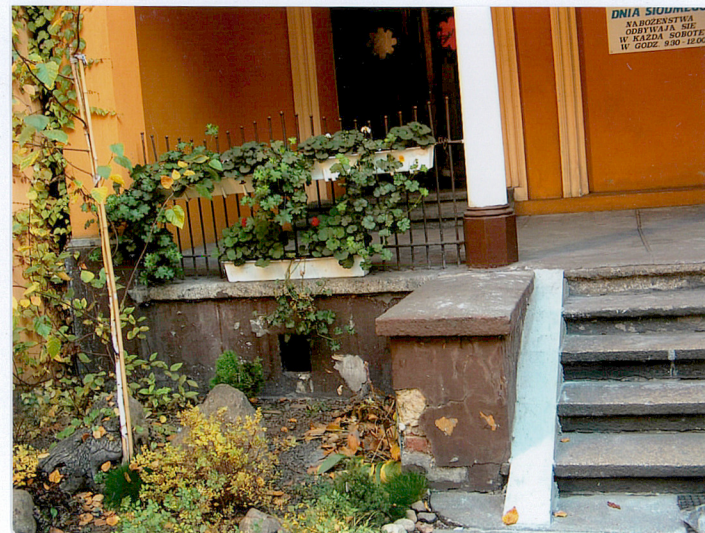
fot. 5 Fragment cokółowej części portyku

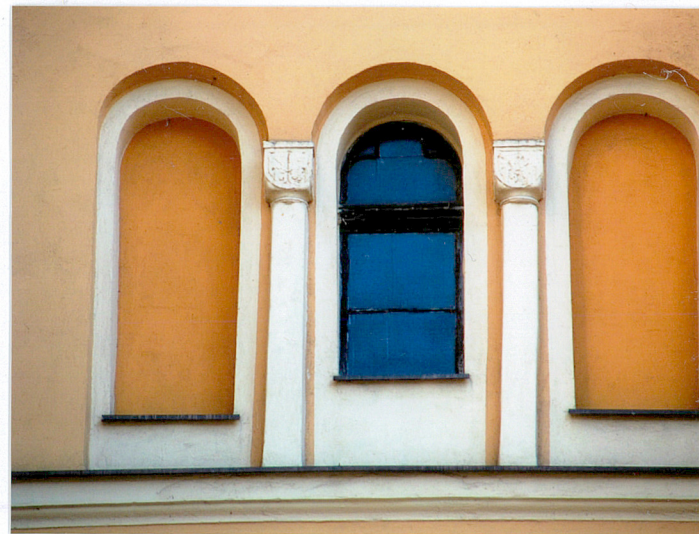
fot. 6 Fragment galeryjki ardkadowej szczytu

profilowanym gzymsem kordonowym, stanowiącym podstawę dla dziewięcioosiowej arkadowej galerijki. Na jej 2, 5 i 8 osi niewielkie, zamknięte łukiem pełnym otwory okienne. Na pozostałych osiach blendy. Pomiędzy nimi pilastry o kostkowo-tarczowych głowicach z floralnym motywem. W szczycie, w osi środkowej ślepy okulus w prostej opasce. Szczyt zamyka lekko wyładowany, skromnie profilowany gzyms wieńczący.

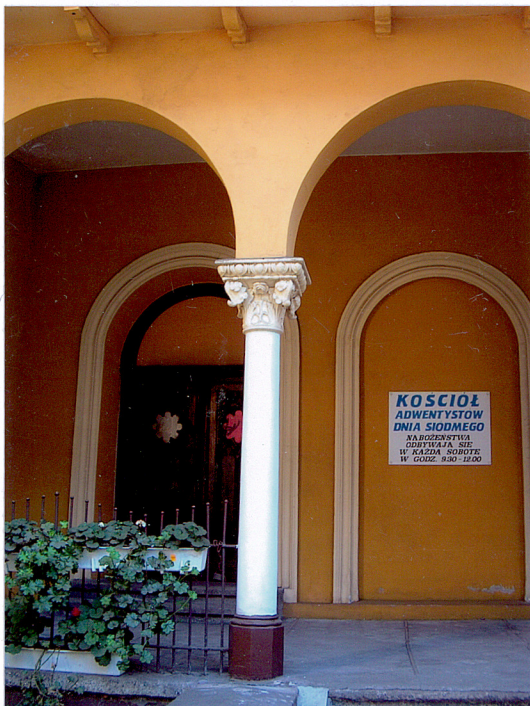
fot. 7 Kolumna portyku

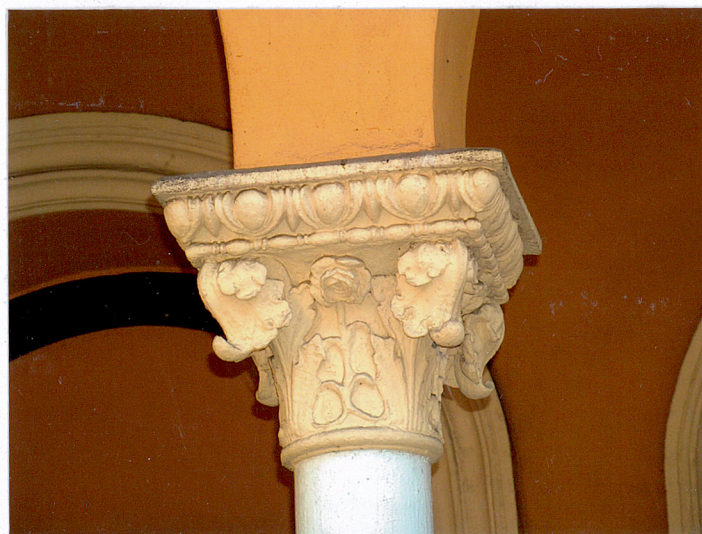
fot. 10 Kapitel kolumny portyku

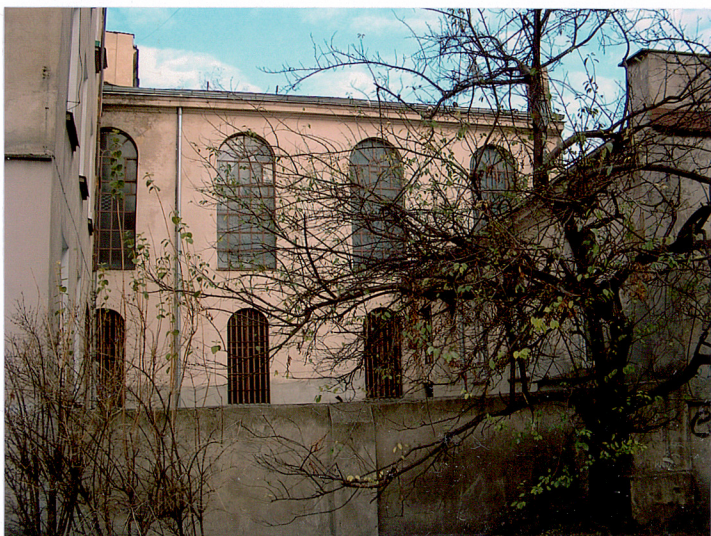
fot. 11 Elewacja południowa

Elewacja południowa - pierwotnie wychodząca na dziedziniec gospodarczy, obecnie na wspólne z sąsiednią kamienicą wewnętrzne podwórko. Dwukondygnacyjna, czteroosiowa, na wysokim cokole seterony. Wszystkie otwory okienne na obu kondygnacjach zamknięte łukiem pełnym. W pierwszej kondygnacji okna węższe i niższe, taflowe, sześciopodziałowe, okratowane. W drugiej kondygnacji otwory okienne wysokie, taflowe, szprosy metalowe w układzie 5 x 5, z promienistym układem w podłuczu. Otwory okienne sutereny prostokątne, ze współczesną stolarką.

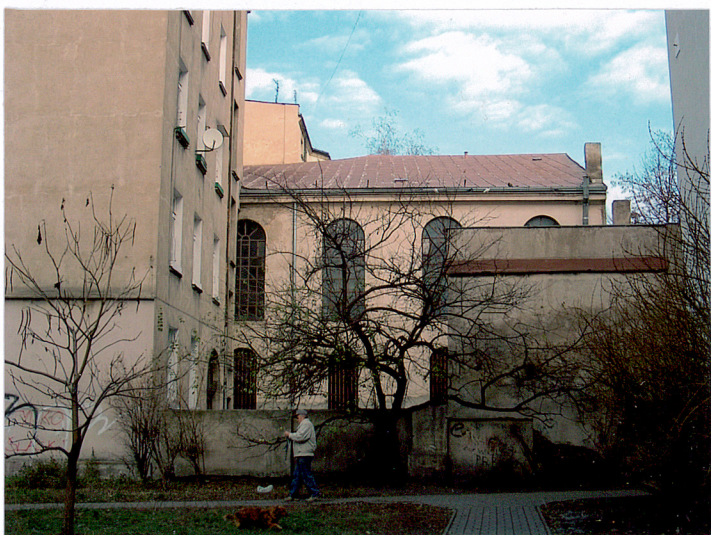
fot. 12 Elewacja południowa, widoczny mur kurtynowy i południowa elewacja aneksu

Założony na planie prostokąta z nieco trapezową ścianą wschodnią, z narożnikiem południowozachodnim wciętym w trakt sąsiedniej kamienicy czynszowej. Na ostatniej osi elewacji południowej aneks, współcześnie przebudowany. Pomiędzy aneksem a budynkiem nr 16, w linii elewacji wschodniej mur kurtynowy.

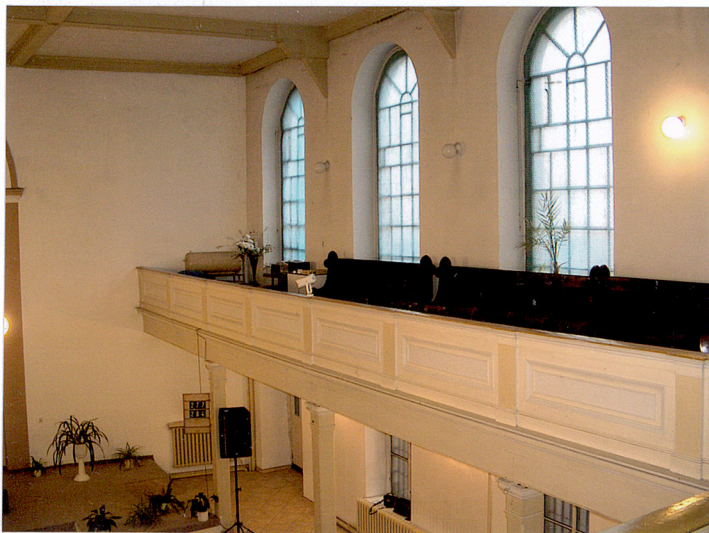
fot. 19 Wnętrze, widok na południowy balkon empory

dygnacji. Każdy z balkonów empory wsparty na czterech słupach o sfazowanych krawędziach i pseudotoskańskich głowicach. Dekoracja pełnych ścian czołowych empory składa się z oprofilowanych płyt przedzielonych płaskimi pilastrami. Wejście na emporę prowadzi z pd. zach. i pn. zach. narożnika poprzez dwubiegowe, od południa i zabiegowe od północy, schody z tralkową balustradą. Obszerna i bezpośrednio doświetlona platforma empory od strony zachodniej, służy wiernym jako dodatkowa świetlica. Wejście na poziom strychu z balkonu północnego, schody poprowadzone w wąskiej przestrzeni powstałej pomiędzy ścianą wewnętrzną a ścianą parawanową maskującą ukośny przebieg elewacji.

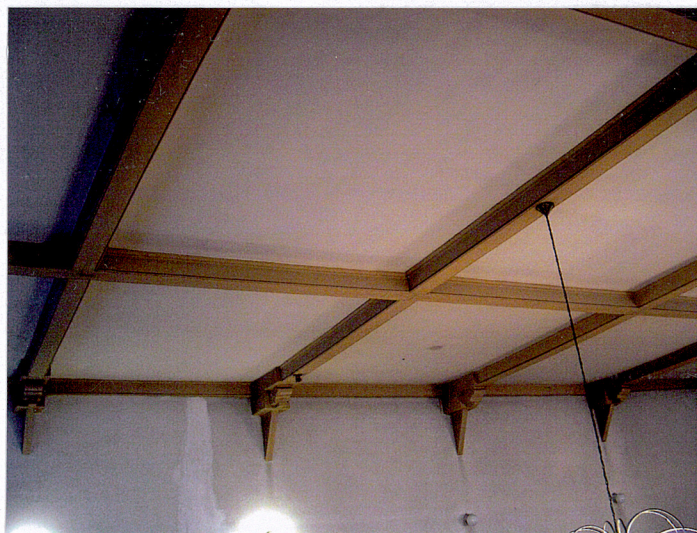
fot. 23 Belki stropu

Wnętrze jednoprzestrzenne, nakryte stropem belkowym pseudokasetonowym z belkami wspartymi na ciesielsko obrobionych przyściennych wspornikach. Krańędzie belek lekko oprofilowane. Miejsce dla prowadzącego liturgię na podwyższeniu - rodzaju estrady zajmującej szerokość niemal całej wschodniej ściany sali. Zaakcentowane jest w sposób symboliczny, sięgającą niemal dwóch kondygnacji oprofilowaną arkadą o łuku pełnym. Ściana o niewielkim, symetrycznie zbieżnym ukosie w stosunku do ścian bocznych.

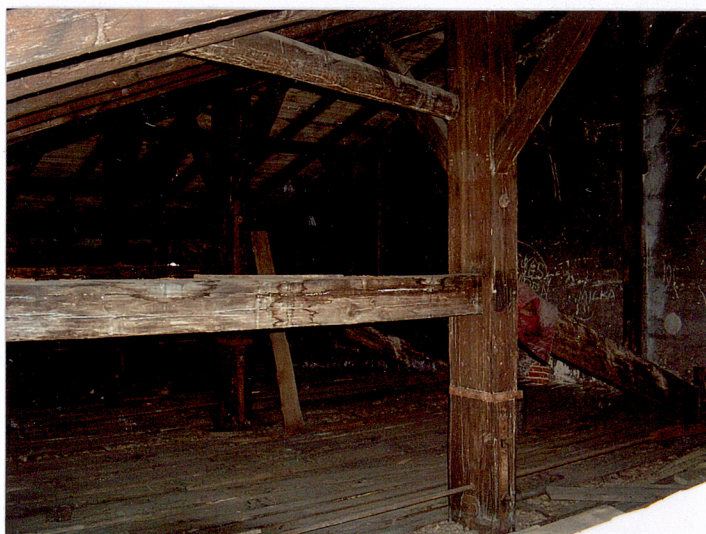
fot. 26 Poddasze, widok na ścianę wschodnią z widocznymi śladami pożaru

Brak jest informacji czy zmiany w projekcie wprowadzono w trakcie budowy czy też są wynikiem szkód wojennych i remontów po 1945 r (ślady pożaru na poddaszu).

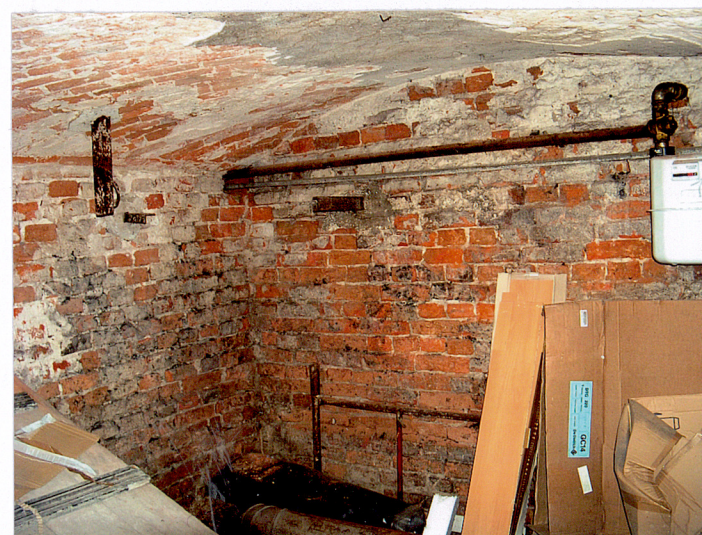
fot. 28 Wnętrze sutereny pod salą spotkań

sklepienia, stropy: w piwnicach stropy Kleina i kolebki ceramiczne o niskiej strzałce, sala nakryta drewnianym stropem płaskim, pseudokasetonowym
