865/3
O F I C Y N A M I E S Z K A L N A /3/

w zespole pałacowym

ok. 1910 r.

DOBROGOSZCZ

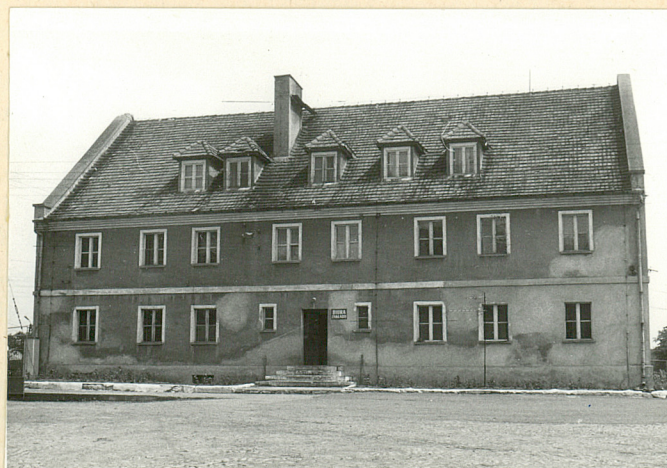
Elew. zach. 9-osiova, 2-kondygnacyjowa, otynkowana, na cokole. Środkową oś parteru stanowi prostokątny otwór drzwiowy, do którego prowadzą 4 ceglane stopnie. Po jego bokach - dwa małe okienka. Trzy skrajne osie z prawej i lewej strony głównego wejścia, tworzone są przez prostokątne otwory okienne. Płaski gzyms oddziela parter od piętra, którego 8 osi wyznaczają prostokątne okna. Wszystkie otwory okienne są obwiedzione jasną, płaską opaską tynkową. Nad gzymsem koronującym, pokrytym także jasnym tynkiem, w połaci dachu znajduje się 5 prostokątnych facjatek nakrytych 3-spadowymi daszkami.

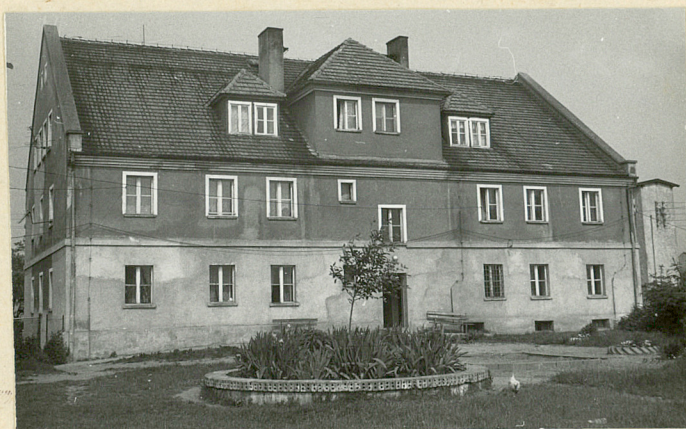
Elew. wsch. 2-kondygnacyjowa, 7-osiova. Centralną oś parteru wyznacza otwór drzwiowy prowadzący na zmodernizowaną klatkę schodową. Po obu jego bokach są po trzy okna. Poniżej okien po prawej stronie, analogiczna ilość okienek piwnicznych, umieszczonych w cokole. Ponad gzymsem, w wyższej strefie, na osi wejścia parteru, okno klatki schodowej, a nad nim, po lewej stronie, małe okienko. Rozmieszczenie pozostałych okien tej kon-

dygnacji odpowiada układowi parteru. Otynkowaną ścianę wieńczy gzyms. W połaci dachowej jest umieszczona centralnie duża, 2-osiowa facjata, przykryta 3-spadowym dachem. Po jej bokach znajdują się mniejsze facjaty o zdwojonych oknach. Otwory piętra mają jasne opaski.

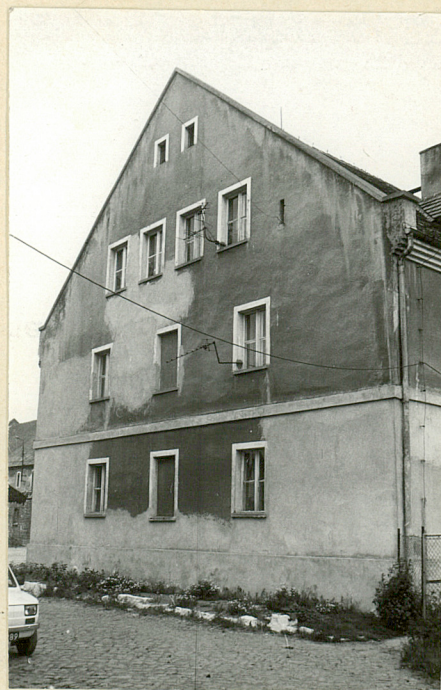
Elew. pd. 3-osiova, 2-kondygnacyjowa, otynkowana, na cokole. W strefie parteru 3 okna /środkowe, to blenda/. Powyżej, płaski gzyms, a nad nim powtórzone formy z kondygnacji niższej. W trójkątnym szczycie tej ściany cztery okna poddasza, a nad nimi dwa małe otwory. Wszystkie te otwory - jak w fasadzie - dekorowane są białymi, tynkowymi opaskami.

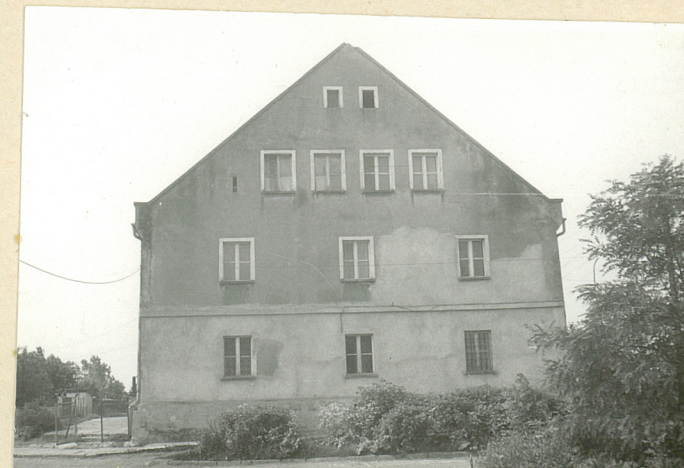
Elew. pn.

Elewacja pn. analogiczna podziałami do elew. pd. Oś centralną stanowią tu wyłącznie okna /bez blend/. W strefie cokołu znajdują się dwa piwniczne okienka. Dekoracja otworów piętra i poddasza powtarza formy innych ścian.
