OŚRODEK DOKUMENTACJI  
ZABYTKÓW W WARSZAWIE  
KARTA EWIDENCYJNA ZABYTKÓW  
ARCHITEKTURY I BUDOWNICTWA

PLEBANIA KOŚCIÓŁA EWANGELICKIEGO  
OB. PARAFII RZYMSKO-KATOLICKIEJ P.W. ŚW. ANNY

W R O C Ł A W  
PRACZE ODRZAŃSKIE

ul. Brodzka 163, 54-067 Wrocław  
A.M. 26 Obręb Pracze Odrzańskie,  
nr dz. 1

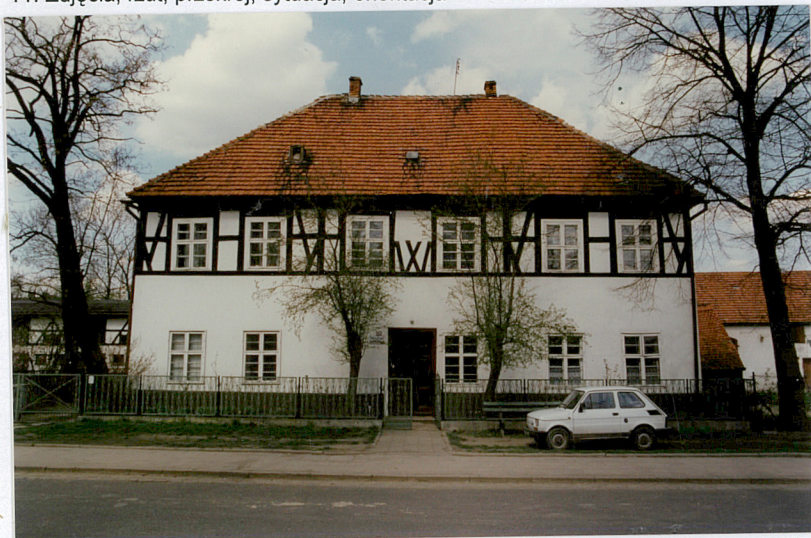
1. Elewacja południowa

Elewacja południowa — frontowa, II kondygnacyjna, siedmioosiowa, z otworem wejściowym na osi elewacji. I kondygnacja opracowana w gładkim tynku, sięgającym belki podokiennej II kondygnacji. Wyżej konstrukcja ryglowa, na osi środkowej dekoracyjna litera W. W połaci dachu, dwa małe kwadratowe okienka strychowe.

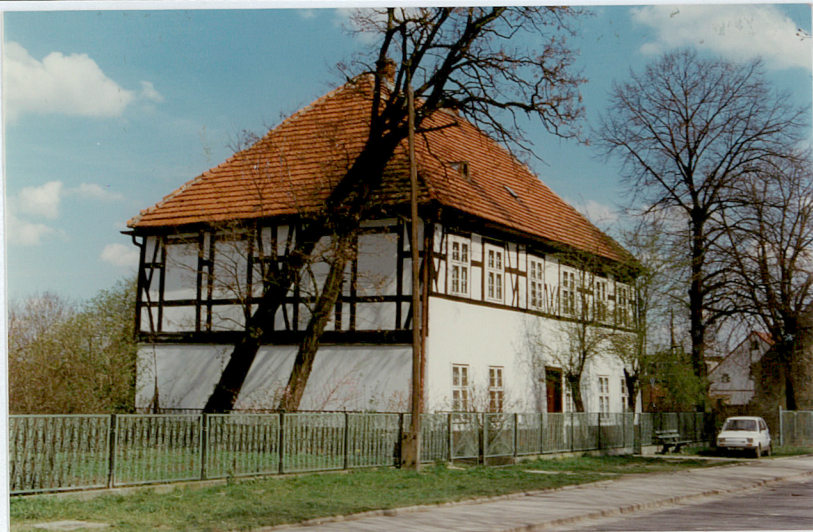
2. Widok od południowego zachodu

Elewacja zachodnia — ślepa, dwukondygnacyjna; I kondygnacja opracowana w białym tynku, druga kondygnacja z kratownicami rygli, z zastrzałami na narożach i osi środkowej ściany. Granicę pomiędzy nimi stanowią pozioma belka podwalinowa II kondygnacji leżąca bezpośrednio na belce oczepowej I kondygnacji. Słupy łączone ryglami, przy narożnikach i w części środkowej zastrzały.

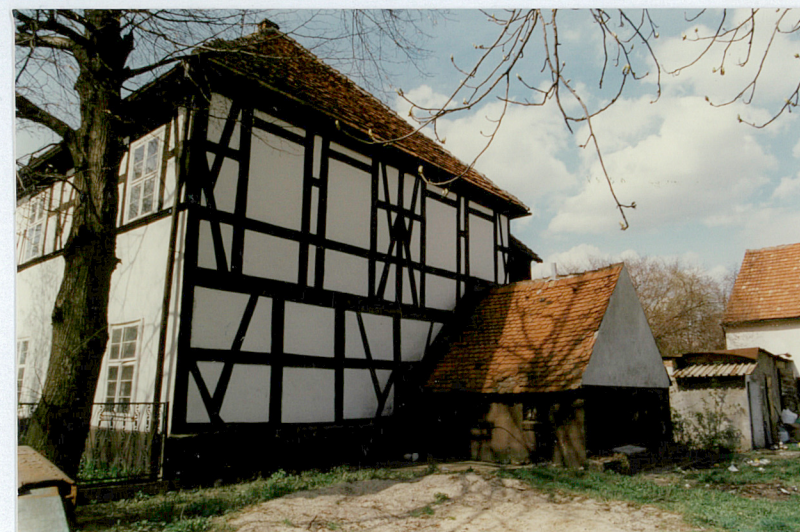
4. Elewacja wschodnia

Elewacja wschodnia — ślepa, dwukondygnacyjna, z dostawioną od północnego wschodu jednokondygnacyjną, nakrytą dachem dwuspadowym gospodarczą przybudówką. Ściana w obu kondygnacjach z odsłoniętą konstrukcją ryglowa, z zastrzałami na narożach i osi środkowej. Granicę kondygnacji stanowi belka podwalinowa II kondygnacji.

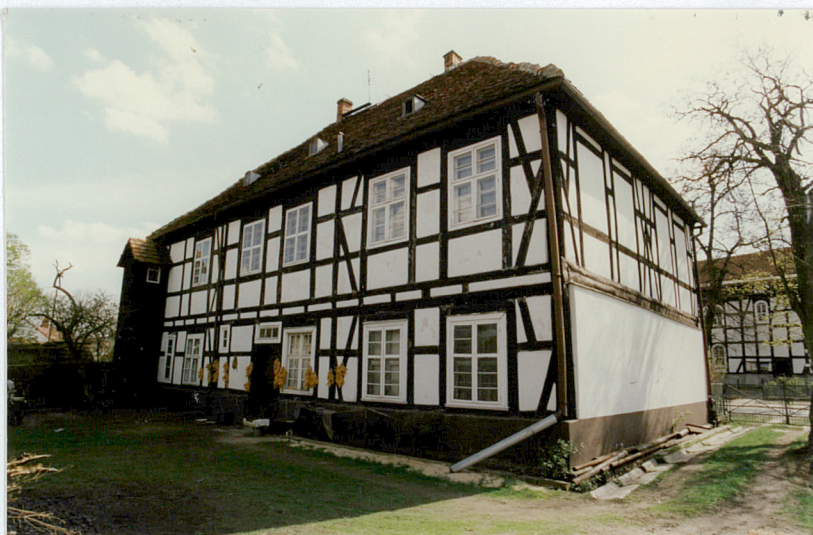
3. Elewacja północna

Elewacja północna — dwukondygnacyjna, dziewięcioosiowa, z dostawionym do pierwszej osi dwukondygnacyjnym, drewnianym wykuszem sanitarnym, nakrytym dwuspadowym daszkiem. Na osi środkowej okrągłoluczny otwór wejściowy z nadświetlem. Ściana w obu kondygnacjach ryglowa, z zastrzałami na narożach i pomiędzy 3 i 4 osią oraz 5 i 6 osią. Belki oczepowa I kondygnacji i podwalinowa II kondygnacji połączone krótkimi słupkami.

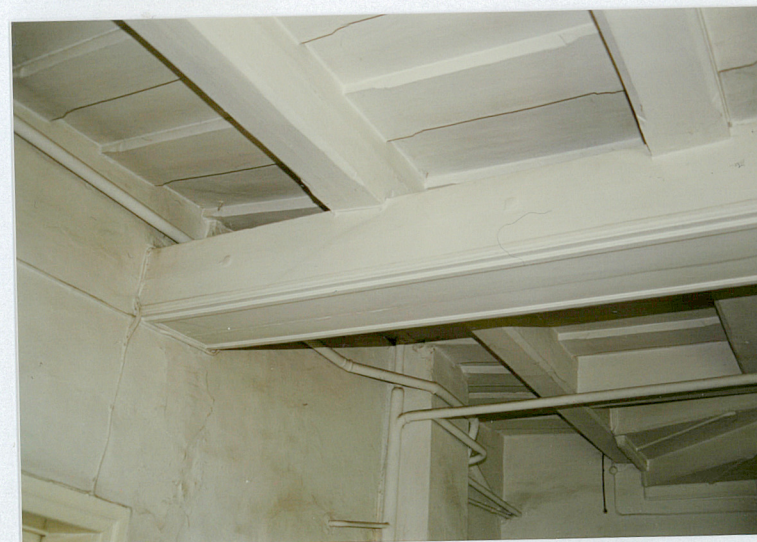
5. Strop belkowy sieni

W sieni I kondygnacji i w korytarzu II kondygnacji stropy drewniane, belkowe z profilowanymi belkami poprzecznymi i fazowanymi deskami. W pozostałych pomieszczeniach obu kondygnacji stropy płaskie.

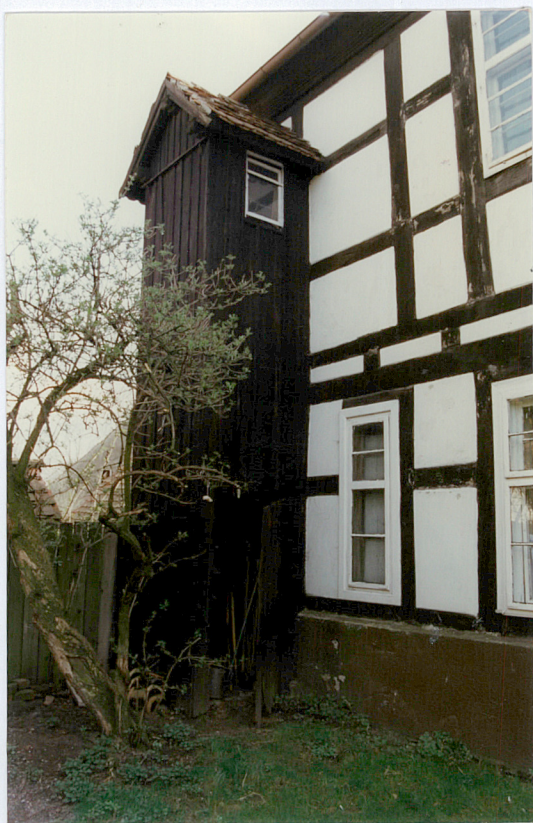
6. Przybudówka w elewacji północnej

Przybudówka sanitarna przy elewacji północnej drewniana.

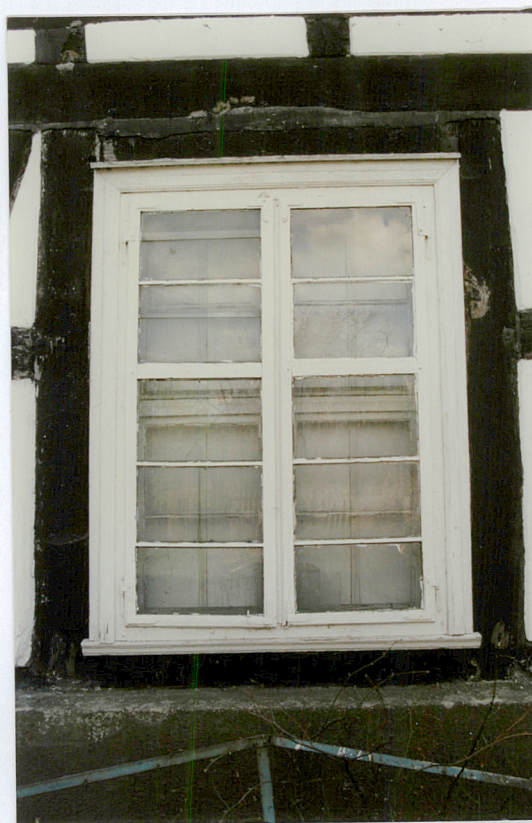
7. Okno w elewacji północnej

Stołarka okienna. Okna skrzynkowe, dwu i czterokrzydłowe, ośmio- i dziesięciopole. We wnętrzach I kondygnacji czterokrzydłowe okiennice.

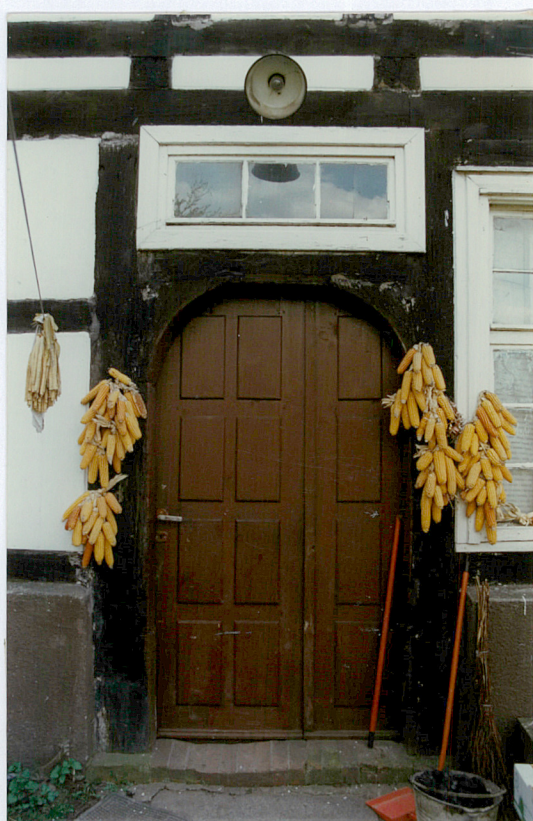
8. Wejście w elewacji północnej

Drzwi wejściowe od południa drewniane, dwuskrzydłowe z wąskim, poziomym, podzielonym szprosami nadświetlem, płycinowe, z profilowanym ślemieniem i listwami przymykowymi. Drzwi wejściowe od północy drewniane, z niesymetrycznym podziałem skrzydeł, jednostronnie otwierane, z ciesielskim okrągłoluczny nadprożem, z nadświetlem w profilowanej ramie.

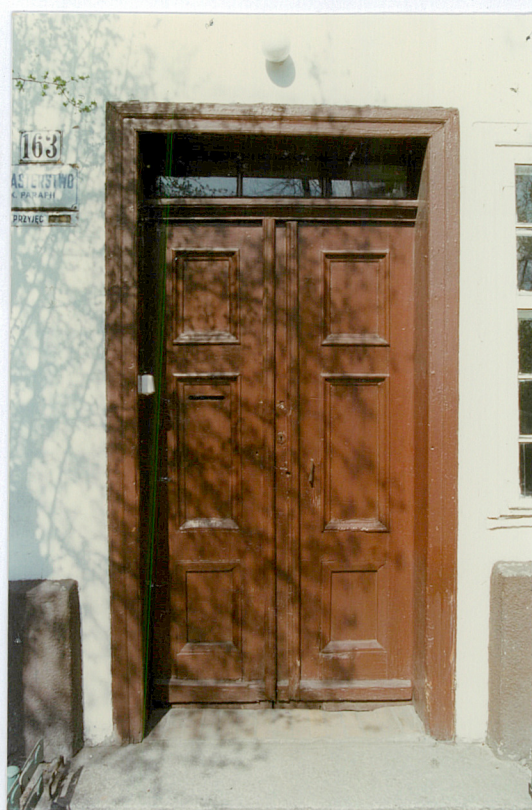
9. Wejście w elewacji południowej

Otwory wejściowe - na osi elewacji południowej prostokątny otwór wejściowy z nadświetłem. Na osi elewacji północnej otwór wejściowy zamknięty okrągłolucznym, drewnianym, segmentowym nadprożem. Otwory wejściowe do pomieszczeń mieszkalnych na obu kondygnacjach prostokątne.

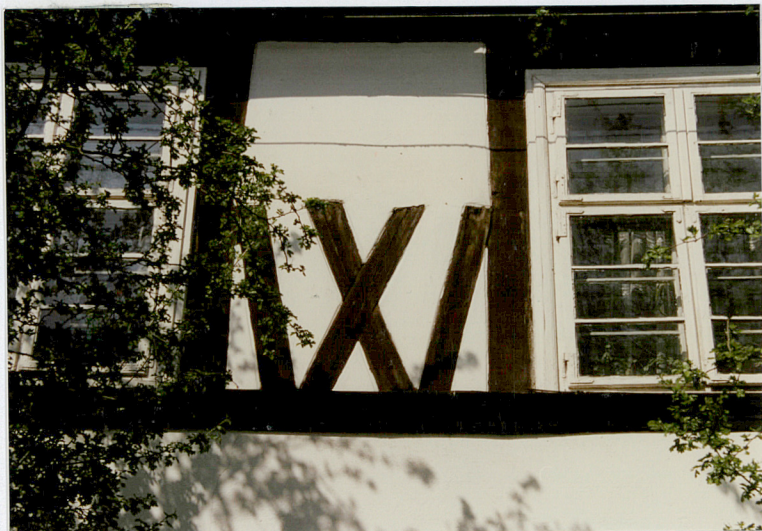
10. Dekoracja elewacji południowej

Na ścianie przewodu kominowego widnieją dwie daty: 1895 i 1926. Pewne wspólne szczegóły stylistyczne z kościołem — obróbki ciesielskie nadproży, zaciosy belek stropowych, elementy ślusarki we wtórnie użytych drzwiach, proporcje i profil gzymsu podokapowego — mogą świadczyć o pracach prowadzonych równolegle. Niewątpliwie świadectwem mecenatu magistratu Wrocławia jest widniejący nad wejściem w fasadzie monogram W, który ułożono z belek konstrukcji szkieletowej.

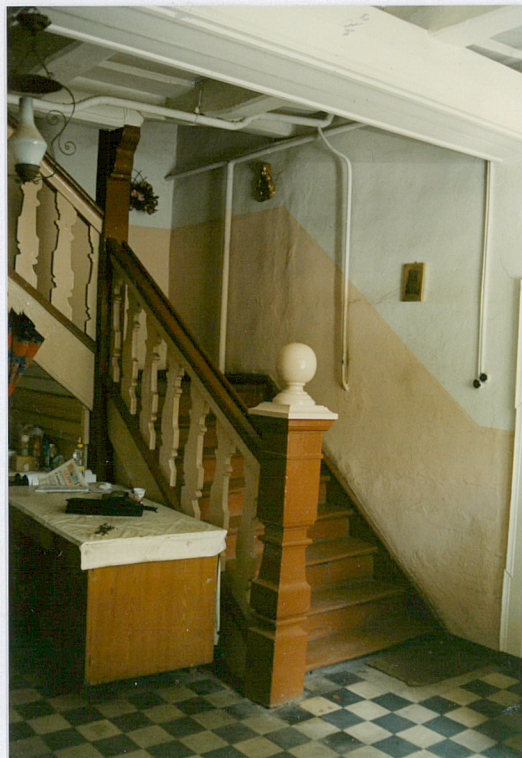
11. Schody w sieni

Schody — Drewniane, dwubiegowe łamane, z płaską wycinaną z szablonu balustradą i profilowaną poręczą. Słupki na początku i na końcu biegu schodów profilowane, zwieńczone kulami na półkolistej podstawce. Słup konstrukcyjny schodów na wysokości spocznika, wspiera belkę stropową. Schody na strych jednobiegowe w drewnianej obudowie.

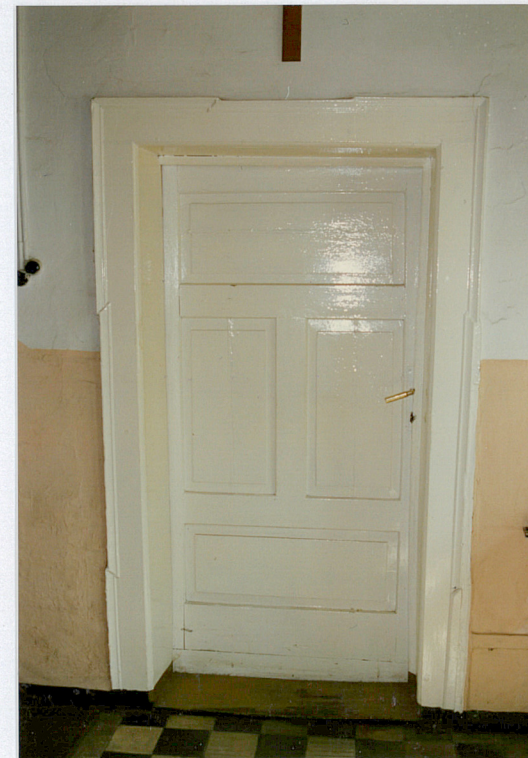
12. Drzwi wewnętrzne

Stolarka drzwi wewnętrznych - drzwi drewniane, jednoskrzydłowe, płycinowe, osadzone w szerokiej, profilowanej na zewnętrznych krawędziach futrynie z płytami, uszakowymi podcięciami w górnych i dolnych narożach.

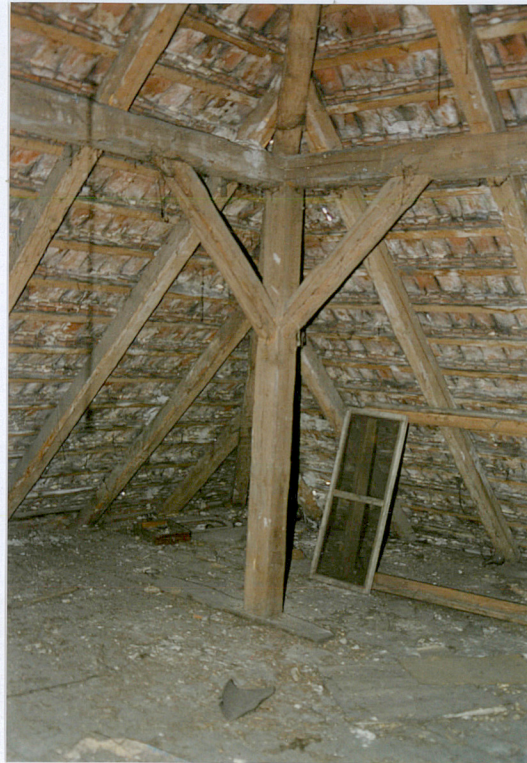
14. Konstrukcja więźby

Więźba dachowa drewniana, płatwiowa ze stojącym stolcem.

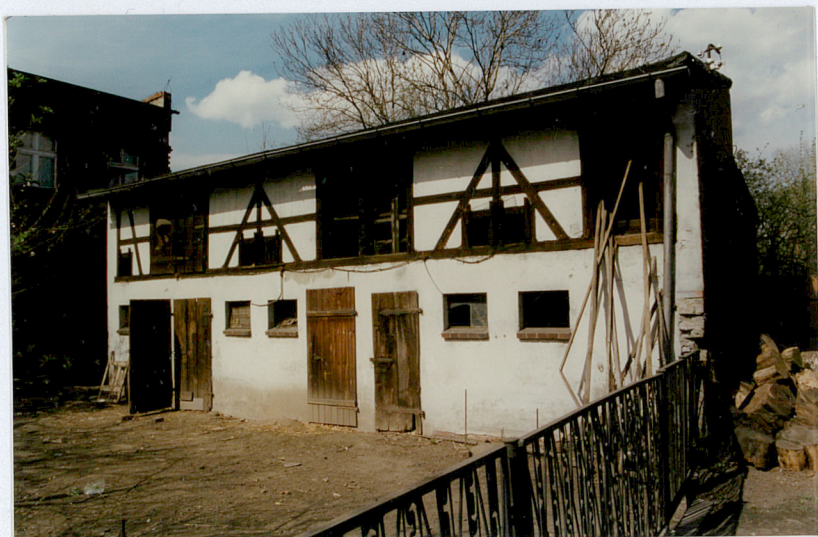
16. Budynek gospodarczy

Przybudówka gospodarcza przy elewacji wschodniej ceglana.

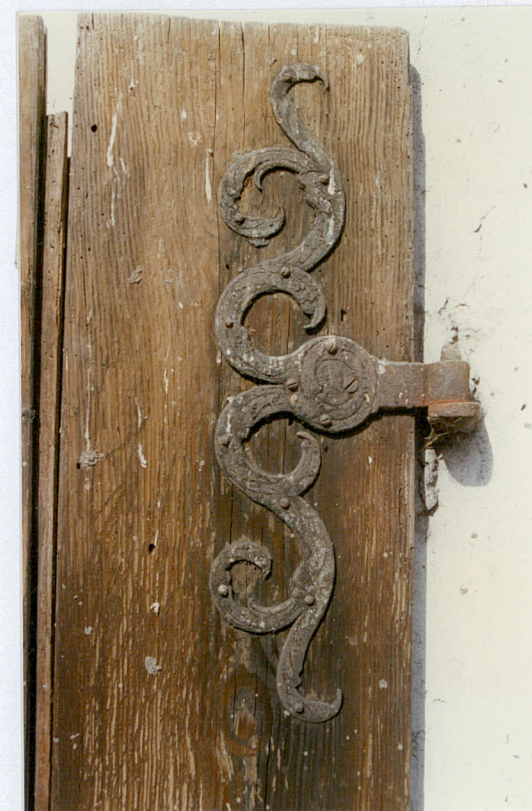
18. Zawias

Stolarka wnętrza (okna, drzwi, schody, poręcze schodów), konstrukcja stropu belkowego z ciesielskimi obróbkami. W budynku gospodarczym kute zawiasy (prawdopodobnie przeniesione z kościoła)
