OŚRODEK DOKUMENTACJI
ZABYTEKÓW w WARSZAWIE
KARTA EWIDENCYJNA ZABYTEKÓW
ARCHITEKTURY I BUDOWNICTWA

SPICHLERZ DWORSKI

1660 r.

SCINAWKA GORNA "Sarny"

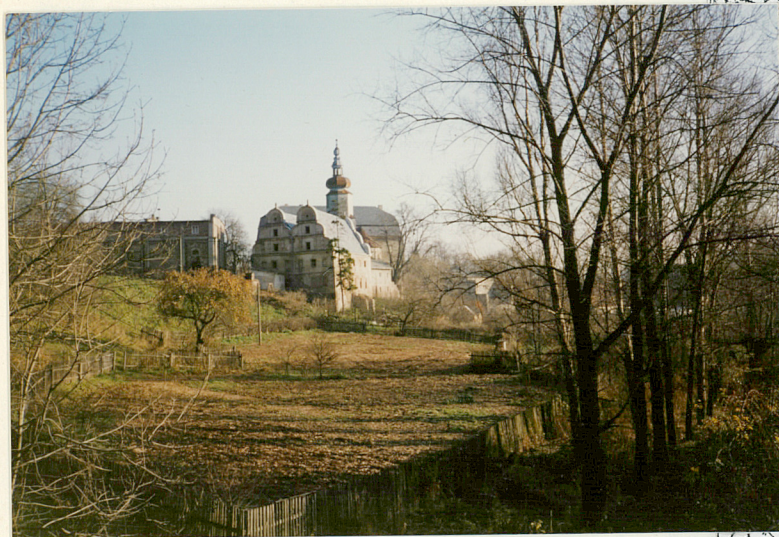
1. Widok ogólny od pn.

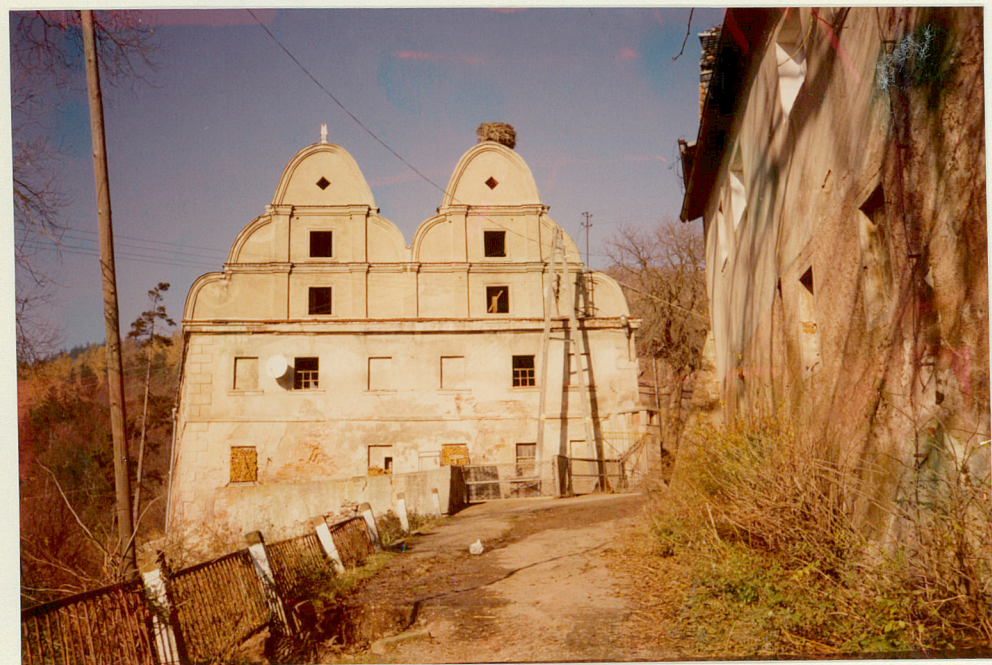
2

- 2.Szczyty pd.
- 3.Sciana zachodnia
- 4.Portał do piwnicy w ścianie zach.

Elewacje szczytowe / pn. i pd. / sześciosiowe. Okna w prostych opaskach. Gzyms międzykondygnacyjny między piętem i parterem. Szczyty jednoosiowe. Trzy kondygnacje oddzielone szerokimi gzymsami. gzymsy również na brzegach szczytów. Articulacja pionowa lizenami, na szczycie pd. po dwie lizeny o prostych trzonach, flankujące prostokątne okna oraz jedna na osi środkowej, na szczycie pn, w dolnej kondygnacji dodatkowa lizena na skrajnej osi, trzony z przewiązkami, w górnej kondygnacji bez przewiązek. Okienka w najwyższej kondygnacji rombowe. W zwieńczeniu kamienne /?/ obeliski. Wszystkie elewacje na narożach boniowane.

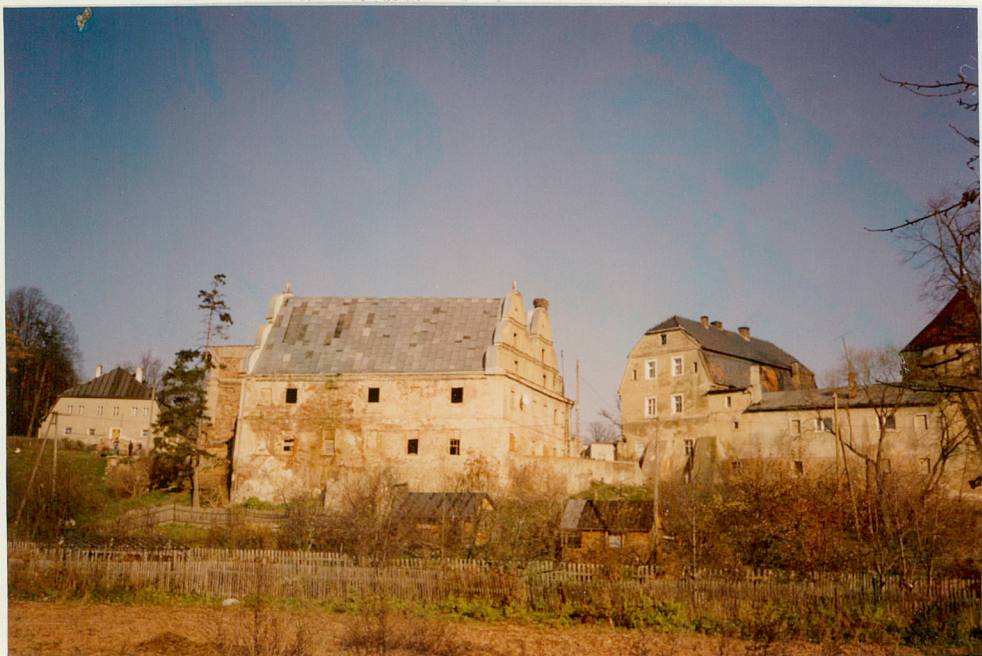
7

5. Widok z drogi do Radkowa, strona zachodnia
 6. Elewacja frontowa
 7. Szczyty pn.

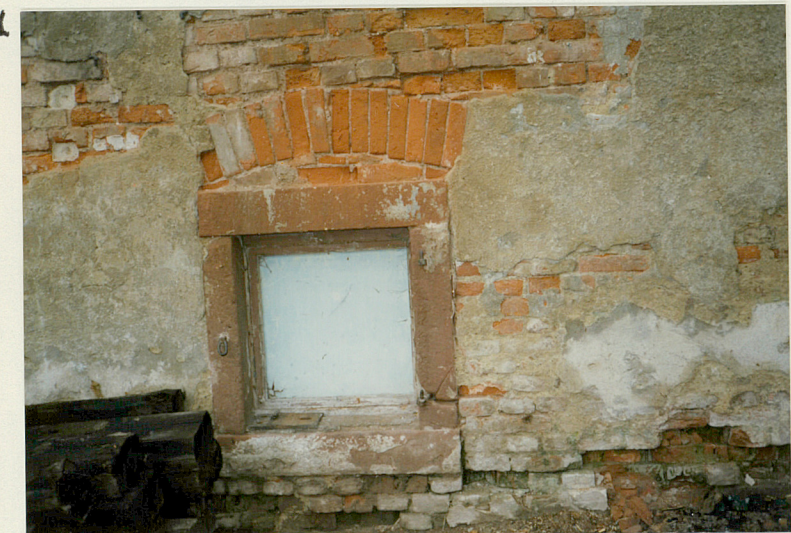
1.Okienko w przyziemiu el.front.
2.Herb na elewacji frontowej
3.Oszkarpowanie od zach.
4.Portał wejściowy-parter

Elewacje cd. Okienko i otwór wejściowy pod schodami w prostym, piaskowcowym obramieniu. Na osi okienka, na wysokości I piętra kamienny herb z ok. 1700 r.
